KÜLTÜR VE TURİZM BAKANLIĞI
İZMİR 2 NUMARALI KÜLTÜR VARLIKLARINI
KORUMA BÖLGE KURULU
KARAR

İZMİR İLİ, BERGAMA İLÇESİ, SELÇUK MAHALLESİ
(DEĞİRMEN YAPISI)

AVRUPA KONSEYİ	Doğal ve Kültürel Varlıkları Koruma Envanteri	D.K.C.K.E	KÜLTÜR VARLIĞI	Envanter No:
TÜRKİYE	Kültür Varlıkları ve Müzeler Genel Müdürlüğü			Harita No:
İli: İzmir	İlçesi: Bergama	Mahalle/Köy: Selçuk		1.Grup Yapı
Sokak: Tekke Boğazı Mevkii	Pafta: J18-D2	Ada: 391	Parsel: 14,15,41	2.Grup Yapı X
Adı: Değirmen	Yaptıran:-	Yapan:-		Mimari Çağı: Osmanlı
	Yapım Tarihi:-	Kıtabe:-		Üslup: -
Vakfiye:

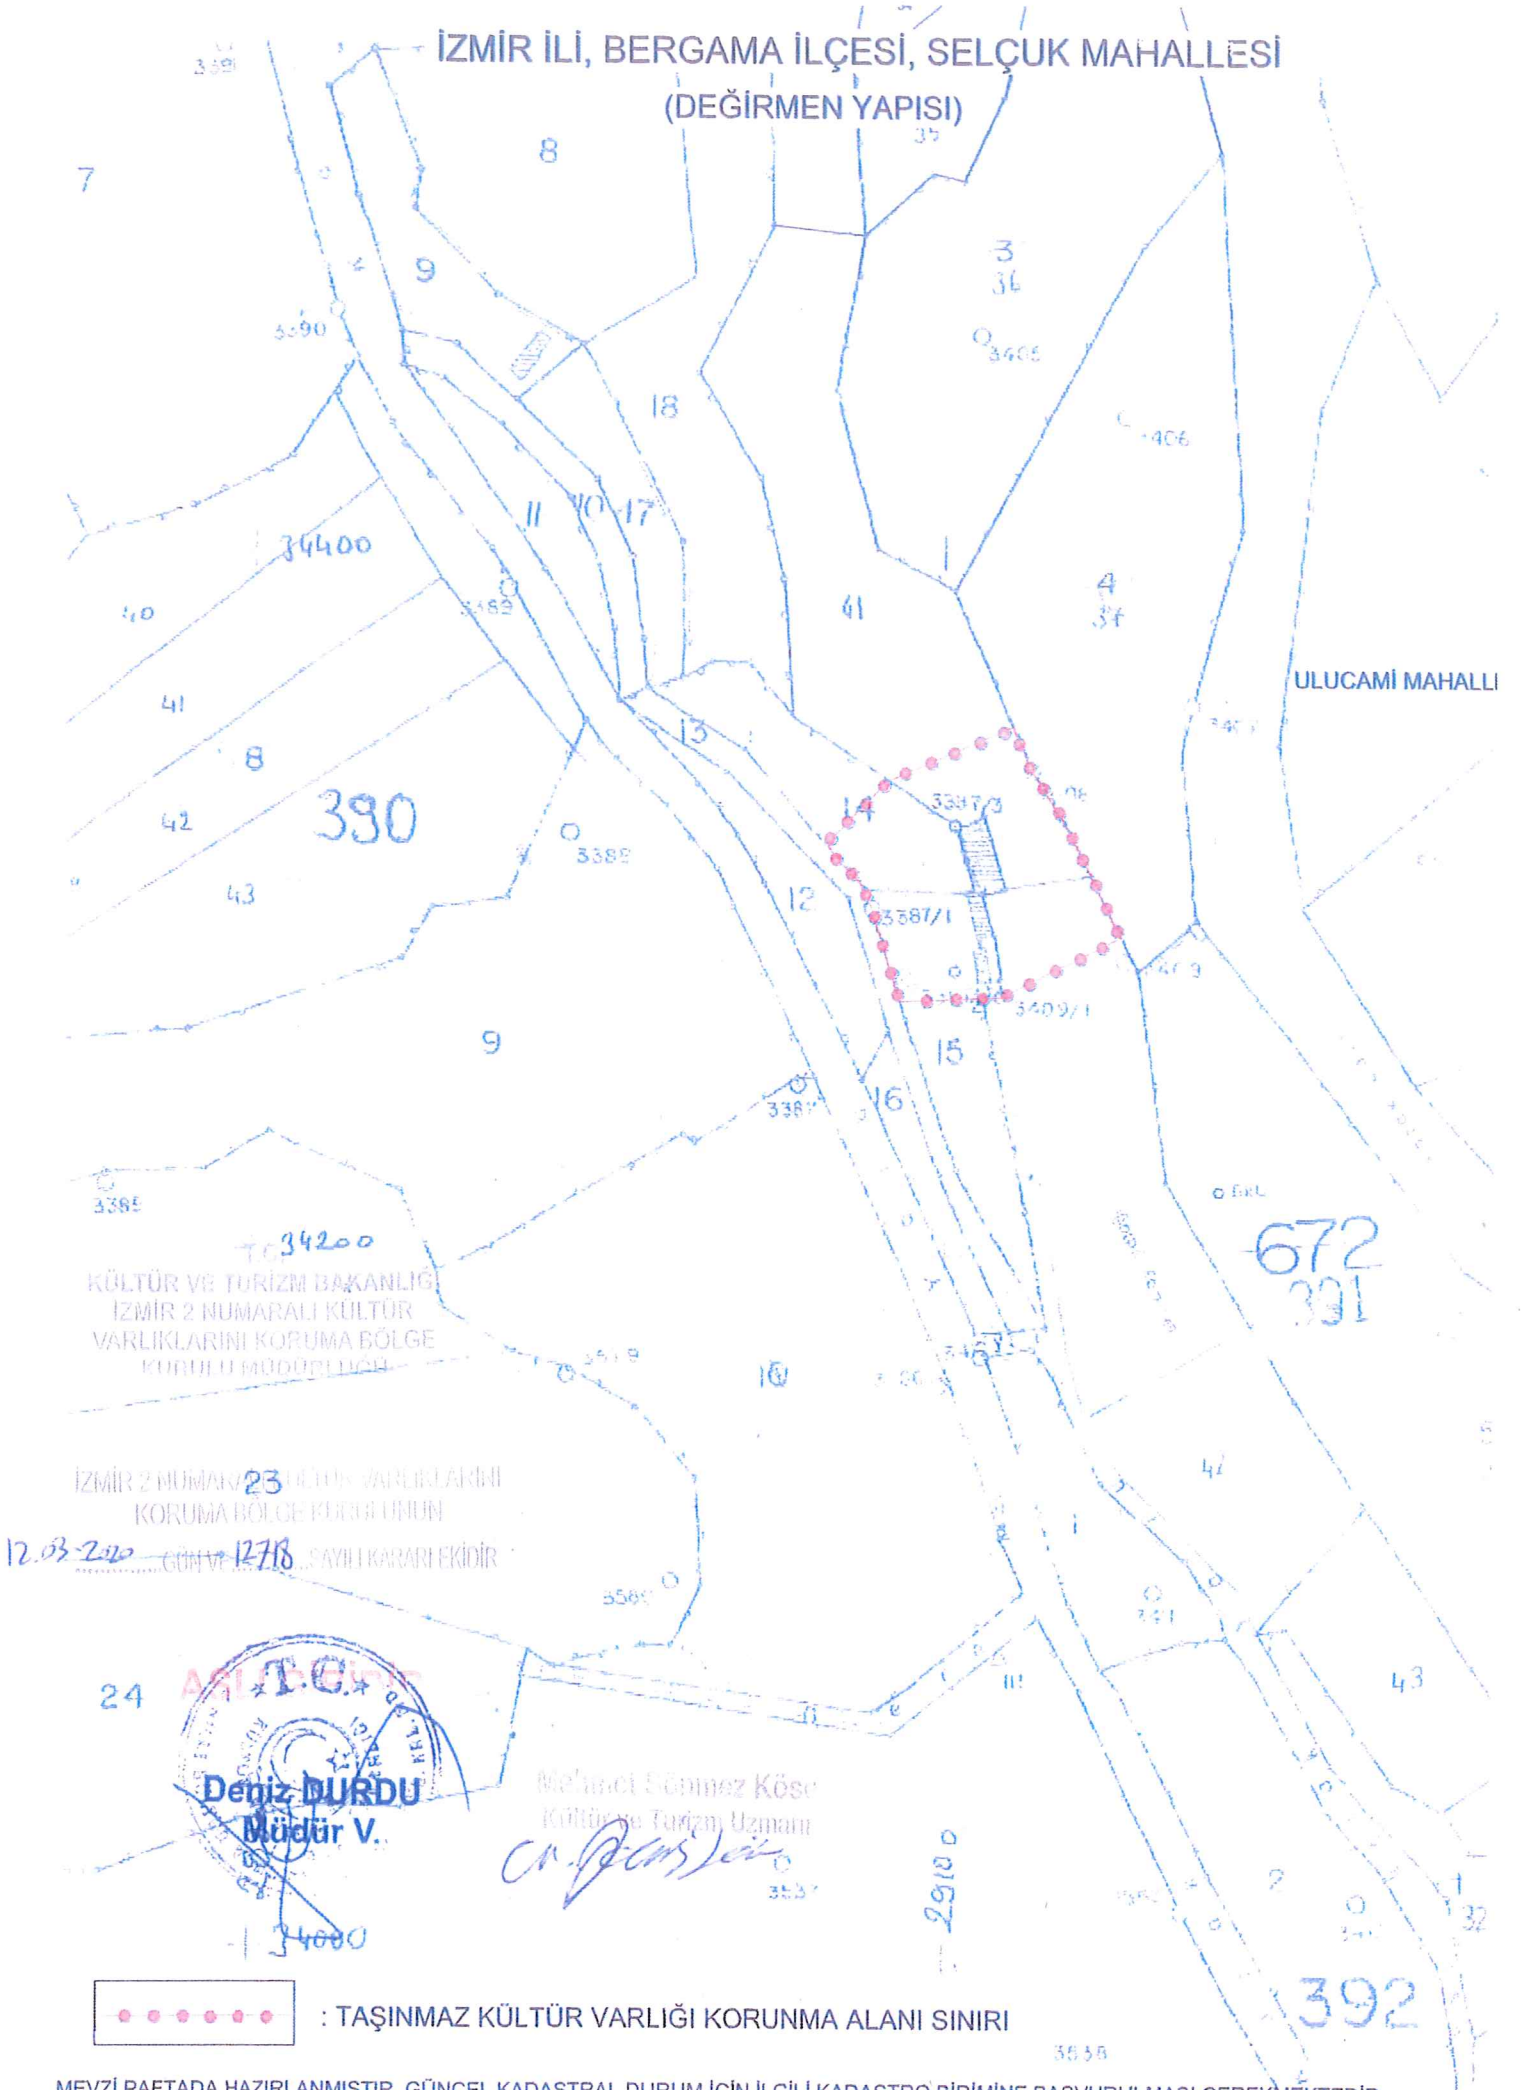
Gözlemler: Büyük oranda tahribata uğramış olup dış beden duvarları ayakta kalmış olan değirmen yapısı, hâlihazırda ahır olarak kullanılmaktadır.

Ayrıntılı Tanım : Muhtemelen Geç Osmanlı Dönemi'nde yapılmış, önceki yıllarda değirmen olarak kullanılmış dikdörtgen formulu tek katlı bir yapı. Moloz taş ve kesme taş örgülü, tuğla örgülü kemer alınlıkları olup yapının dış beden duvarları büyük ölçüde günümüze korunarak gelmiştir. Sadece giriş bölümünde bir kısmı bozulmuş tuğla ile örülmüştür. Orijinal çatısı bozulmuş beton düz bir çatı haline getirilmiştir. Alanda değirmen yapısı ile ilişkili olabilecek moloz taş örgülü duvar kalıntıları yer almaktadır.

Alanda ayrıca eski değirmen yapısının kuzeydoğusunda hemen yüzeyde profil veren tuğla ve taş örgülü ve köşe yapan temel duvarı tespit edilmiştir.

Eski değirmen yapısının hemen güneybatısında yer alan 391 ada 14 parselde ise taş örgülü, kireç harçlı muhtemelen değirmene su taşıyan su kanalı kalıntıları tespit edilmiştir. Su kanalı kuzeydoğu-güneybatı aksında kesintili olarak iki yerde tespit edilmiş olup devamı muhtemelen tahribat sebebi ile kesintiye uğramıştır.
