**T.C.**  
**KÜLTÜR VE TURİZM BAKANLIĞI**  
**ÇANAKKALE KÜLTÜR VARLIKLARINI KORUMA BÖLGE KURULU**  
**KARAR**

Çanakkale İli, Gökçeada İlçesi, Tepeköy Köyünde bulunan, Kültür Varlığı açısından Kurularca uygun bulunan sit alanları dışında kalan, özel mülkiyete kayıtlı 195 ada, 250 parseldeki taşınmazın "Korunması Gerekli Taşınmaz Kültür Varlığı" olarak tescilinin uygun olduğuna, Koruma Grubunun "2. Grup" olarak belirlenmesine, bu doğrultuda hazırlanan tescil fişinin uygun olduğuna, taşınmazda izinsiz olarak fiziki ve inşa-i müdahalede bulunulmamasına, KTVKYK'nun 05.11.1999 tarih ve 660 sayılı ilke kararı uyarınca hazırlanacak restitüsyon ve restorasyon projelerinin Kurulumuza iletilmesine karar verildi.

AVRUPA KONSEYİ	KÜLTÜREL VARLIKLARI KORUMA ENVANTERİ	D.K.V.K.E.	ANIT	ENVANTER NO:
TÜRKİYE				HARİTA NO:
İLİ: ÇANAKKALE	İLÇESİ: GÖKÇEADA	MAHALLE / KÖY: TEPEKÖY KÖYÜ	KORUMA DERECESESİ	ANITSAL
SOKAK VE KAPI NO:		KADASTRO PAFTA: ADA: 195 PARSEL: 250		ÇEVRESEL
ADI:	YAPTIRAN:	YAPAN:	MİMARİ ÇAĞI: (ÜSLUP)	S.M.Ö.
	YAPIM TARİHİ:	KİTABE:	VAKFIYE:	2. GRUP

GENEL TANIM: Çanakkale İli, Gökçeada İlçesi, Tepeköy Köyü, Ayavulaş Mevkiinde yer almaktadır.

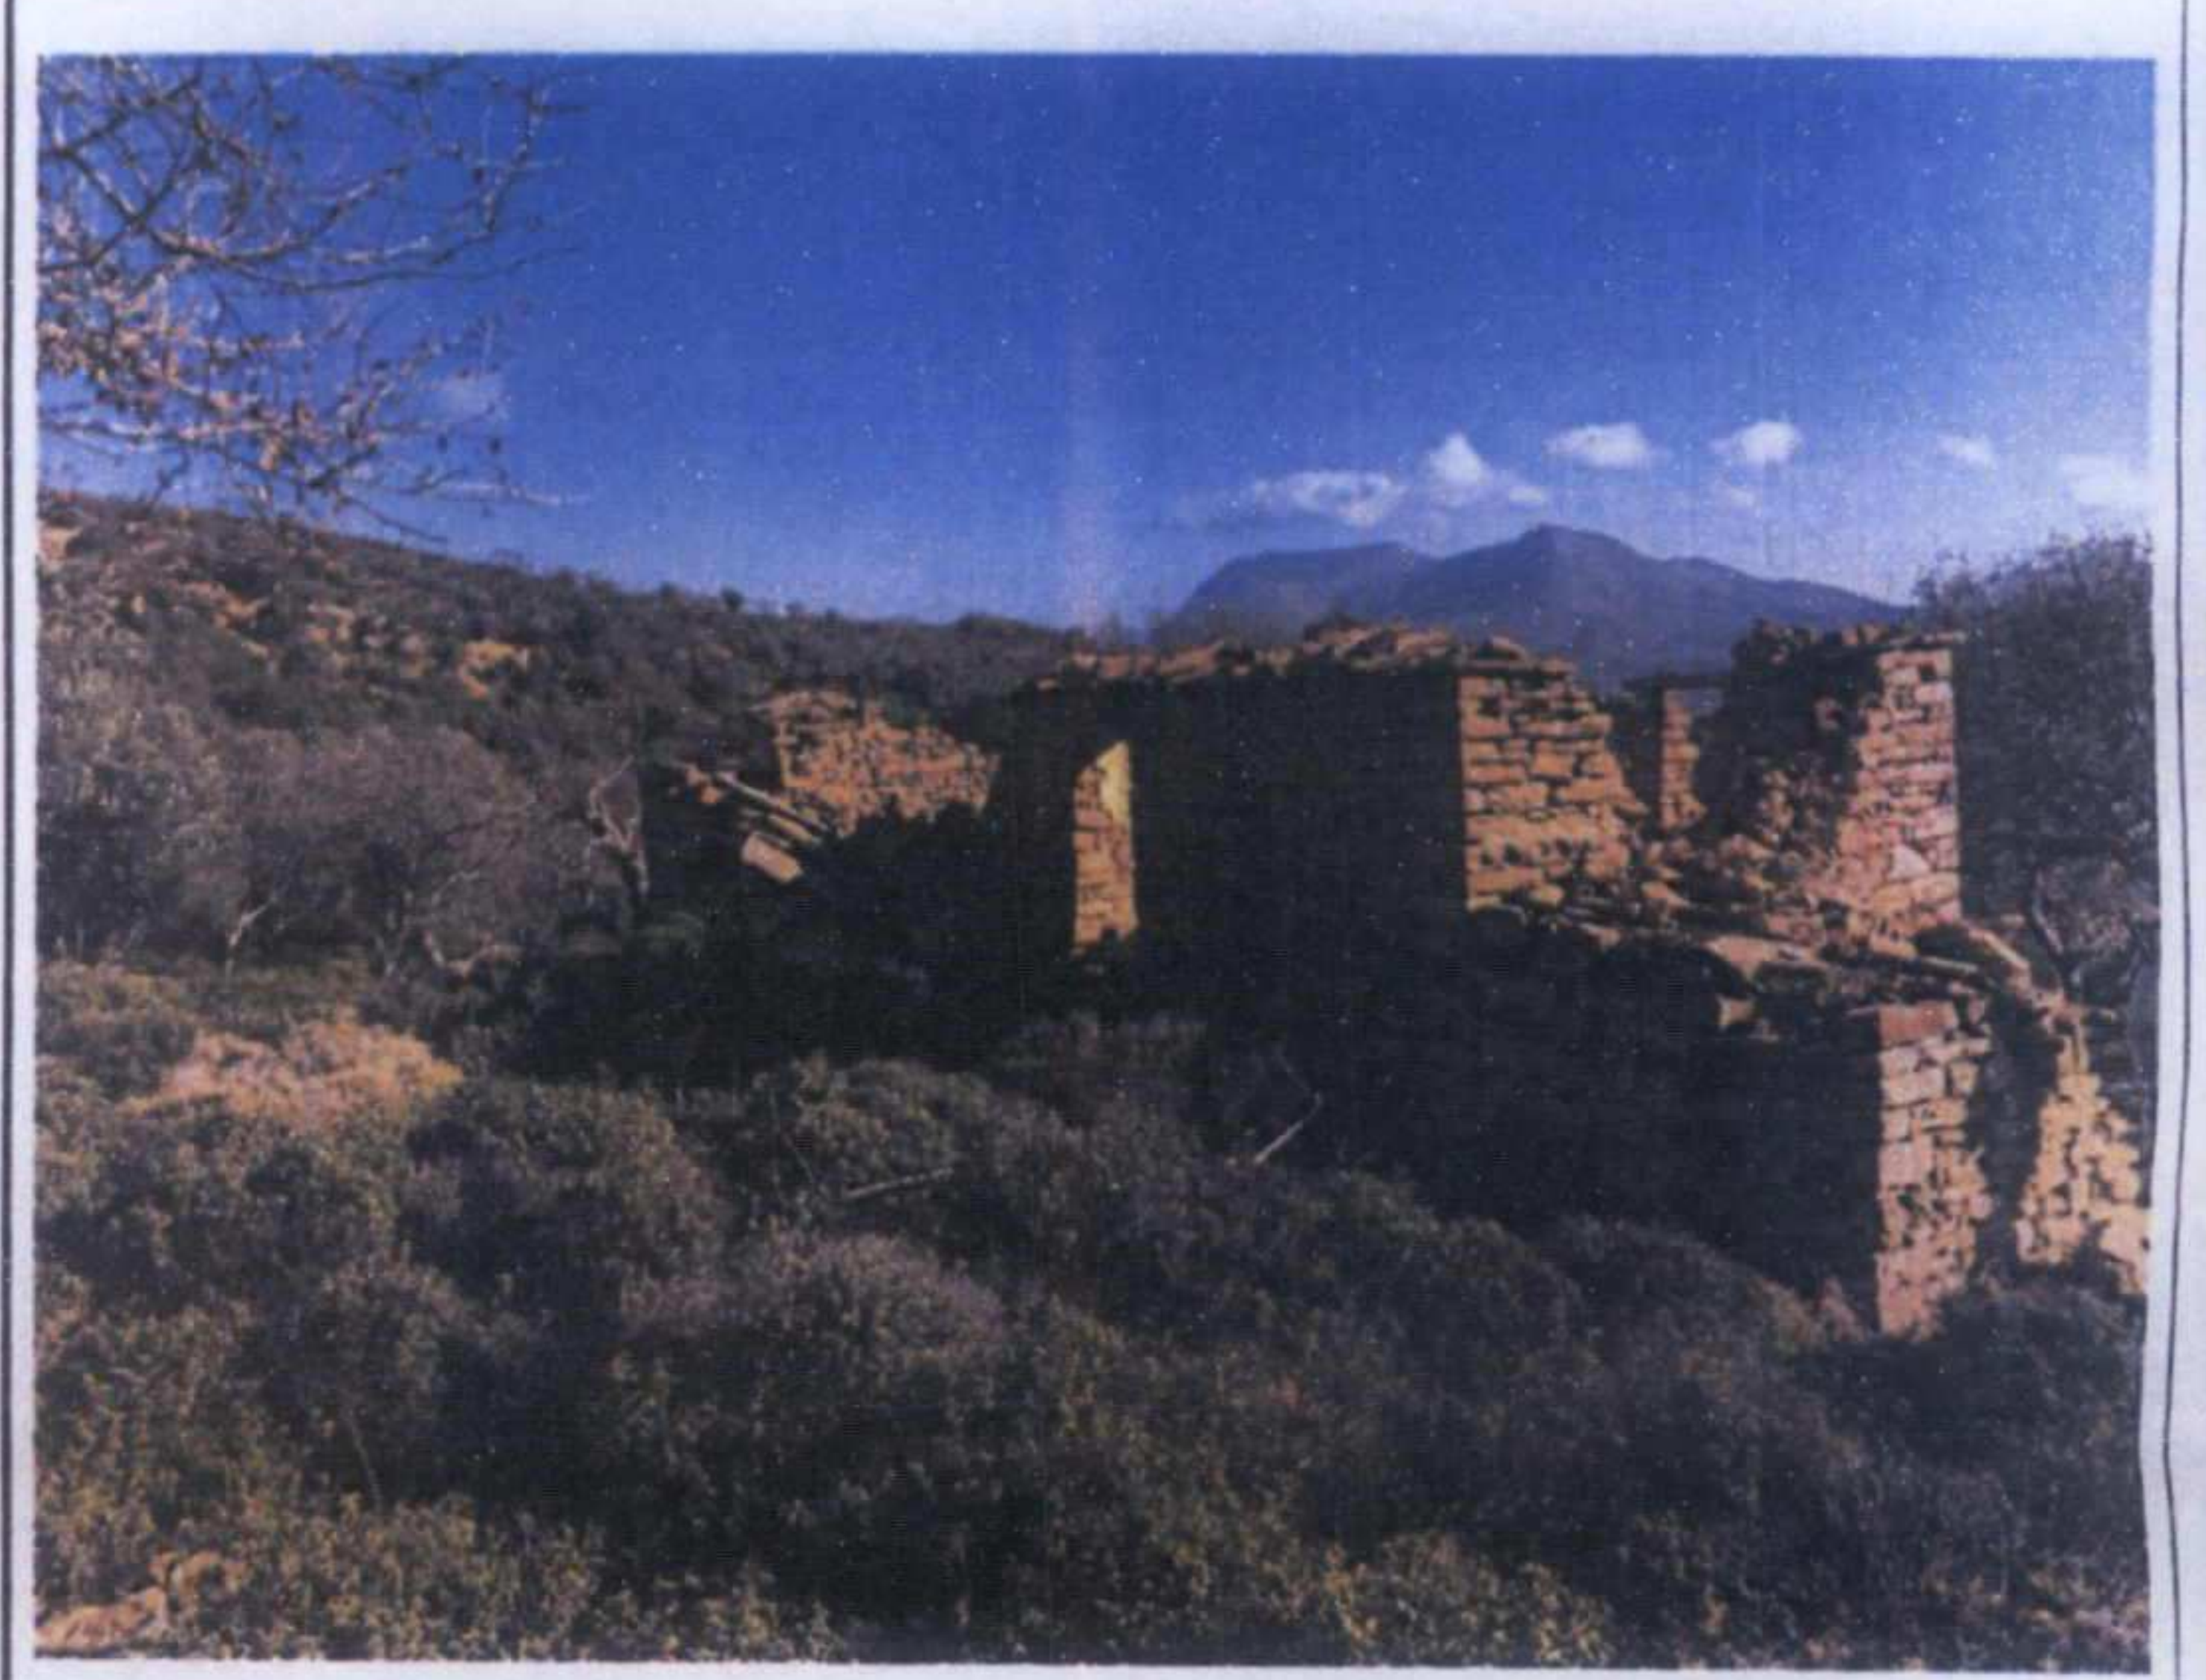
FOTOĞRAF:

Çanakkale İli, Gökçeada İlçesi, Bademli Köyünde bulunan, 1/25000 ölçekli haritalarda Çiçekli Mahallesi olarak adlandırılan alanda yer alan, özel mülkiyete kayıtlı, 195 ada, 250 parselde yer alan zemin +1 kattan oluşan yapı, taş malzeme ve yığma teknik ile inşa edilmiş bölgeye özgü karakteristik kırsal yerleşmenin bir örneğini oluşturmaktadır.

Bahse konu parsel üzerinde bulunan yığma taş ve çamur harçla inşa edilmiş yapı, kısmen ayakta. Beden duvarları büyük ölçüde ayakta olmakla birlikte dikdörtgen planlı yapı, zemin ve birinci kattan oluşan tek mekana sahiptir. Yapının çatısı günümüze ulaşmamakla birlikte saçak seviyesi yakın bölümlerinde yer yer alaturka kiremit örtüsü görülmektedir. Dikdörtgen formlu pencereleri mevcut ancak kapısına ilişkin kesin bir veri sağlanamamakta, merdiven kalıntısının yapının güneydoğusunda görülmektedir. Büyük oranda ayakta kalmış yapının batı cephesinde muhtemelen ocak olduğu düşünülen ama özelliklerini kaybeden gömme ocak, ocağın sol yanında ise dikdörtgen şeklindeki nişin yer aldığı ve iki kat arasına ait hatıl yuvaları görülmektedir.
