T.C.
KÜLTÜR VE TURİZM BAKANLIĞI
ÇANAKKALE KÜLTÜR VARLIKLARINI
KORUMA BÖLGE KURULU
KARAR

Çanakkale İli, Biga İlçesi, Bakacak Köyü, sit dışı alanda kalan, Kurulumuzun 21.04.2020 tarih ve 6072 sayılı kararı ile , 511 parselde bulunan 3 katlı Bakacak İlkokul ve Ortaokulu (okul binası) ve tek katlı Bakacak İlkokul ve Ortaokulu binası (yemekhane) Binalarının 2863 sayılı Yasanın 6. ve 7. maddelerinde belirtilen tespit-tescil kriterlerini taşımadığı anlaşıldığından ilgili kurumlar denetiminde yıkılmasında sakınca bulunmadığına ; yapılacak yıkım işlemi sonrası bilgi, belge ve fotoğrafların Çanakkale Kültür Varlıklarını Koruma Bölge Kurulu Müdürlüğüne iletilmesine; söz konusu parselin batısında yer alan tek katlı kargir yapının ise Erken Cumhuriyet dönemi klasik tip okul yapılarından olduğu, yöresel yaşam biçimini yansıttığı, plan, malzeme ve görünüş özellikleri açısından önem arz ettiği anlaşıldığından 2863 sayılı Yasanın 6. ve 7. maddelerinde belirtilen tespit-tescil kriterlerini taşıdığı, söz konusu taşınmazın taşınmazın tesciline ilişkin tamamlanıncaya kadar söz konusu yapıda herhangi bir inşai- fiziki müdahalelerde bulunulmamasına karar verilen, Bakacak Köy Tüzel Kişiliği mülkiyetine k

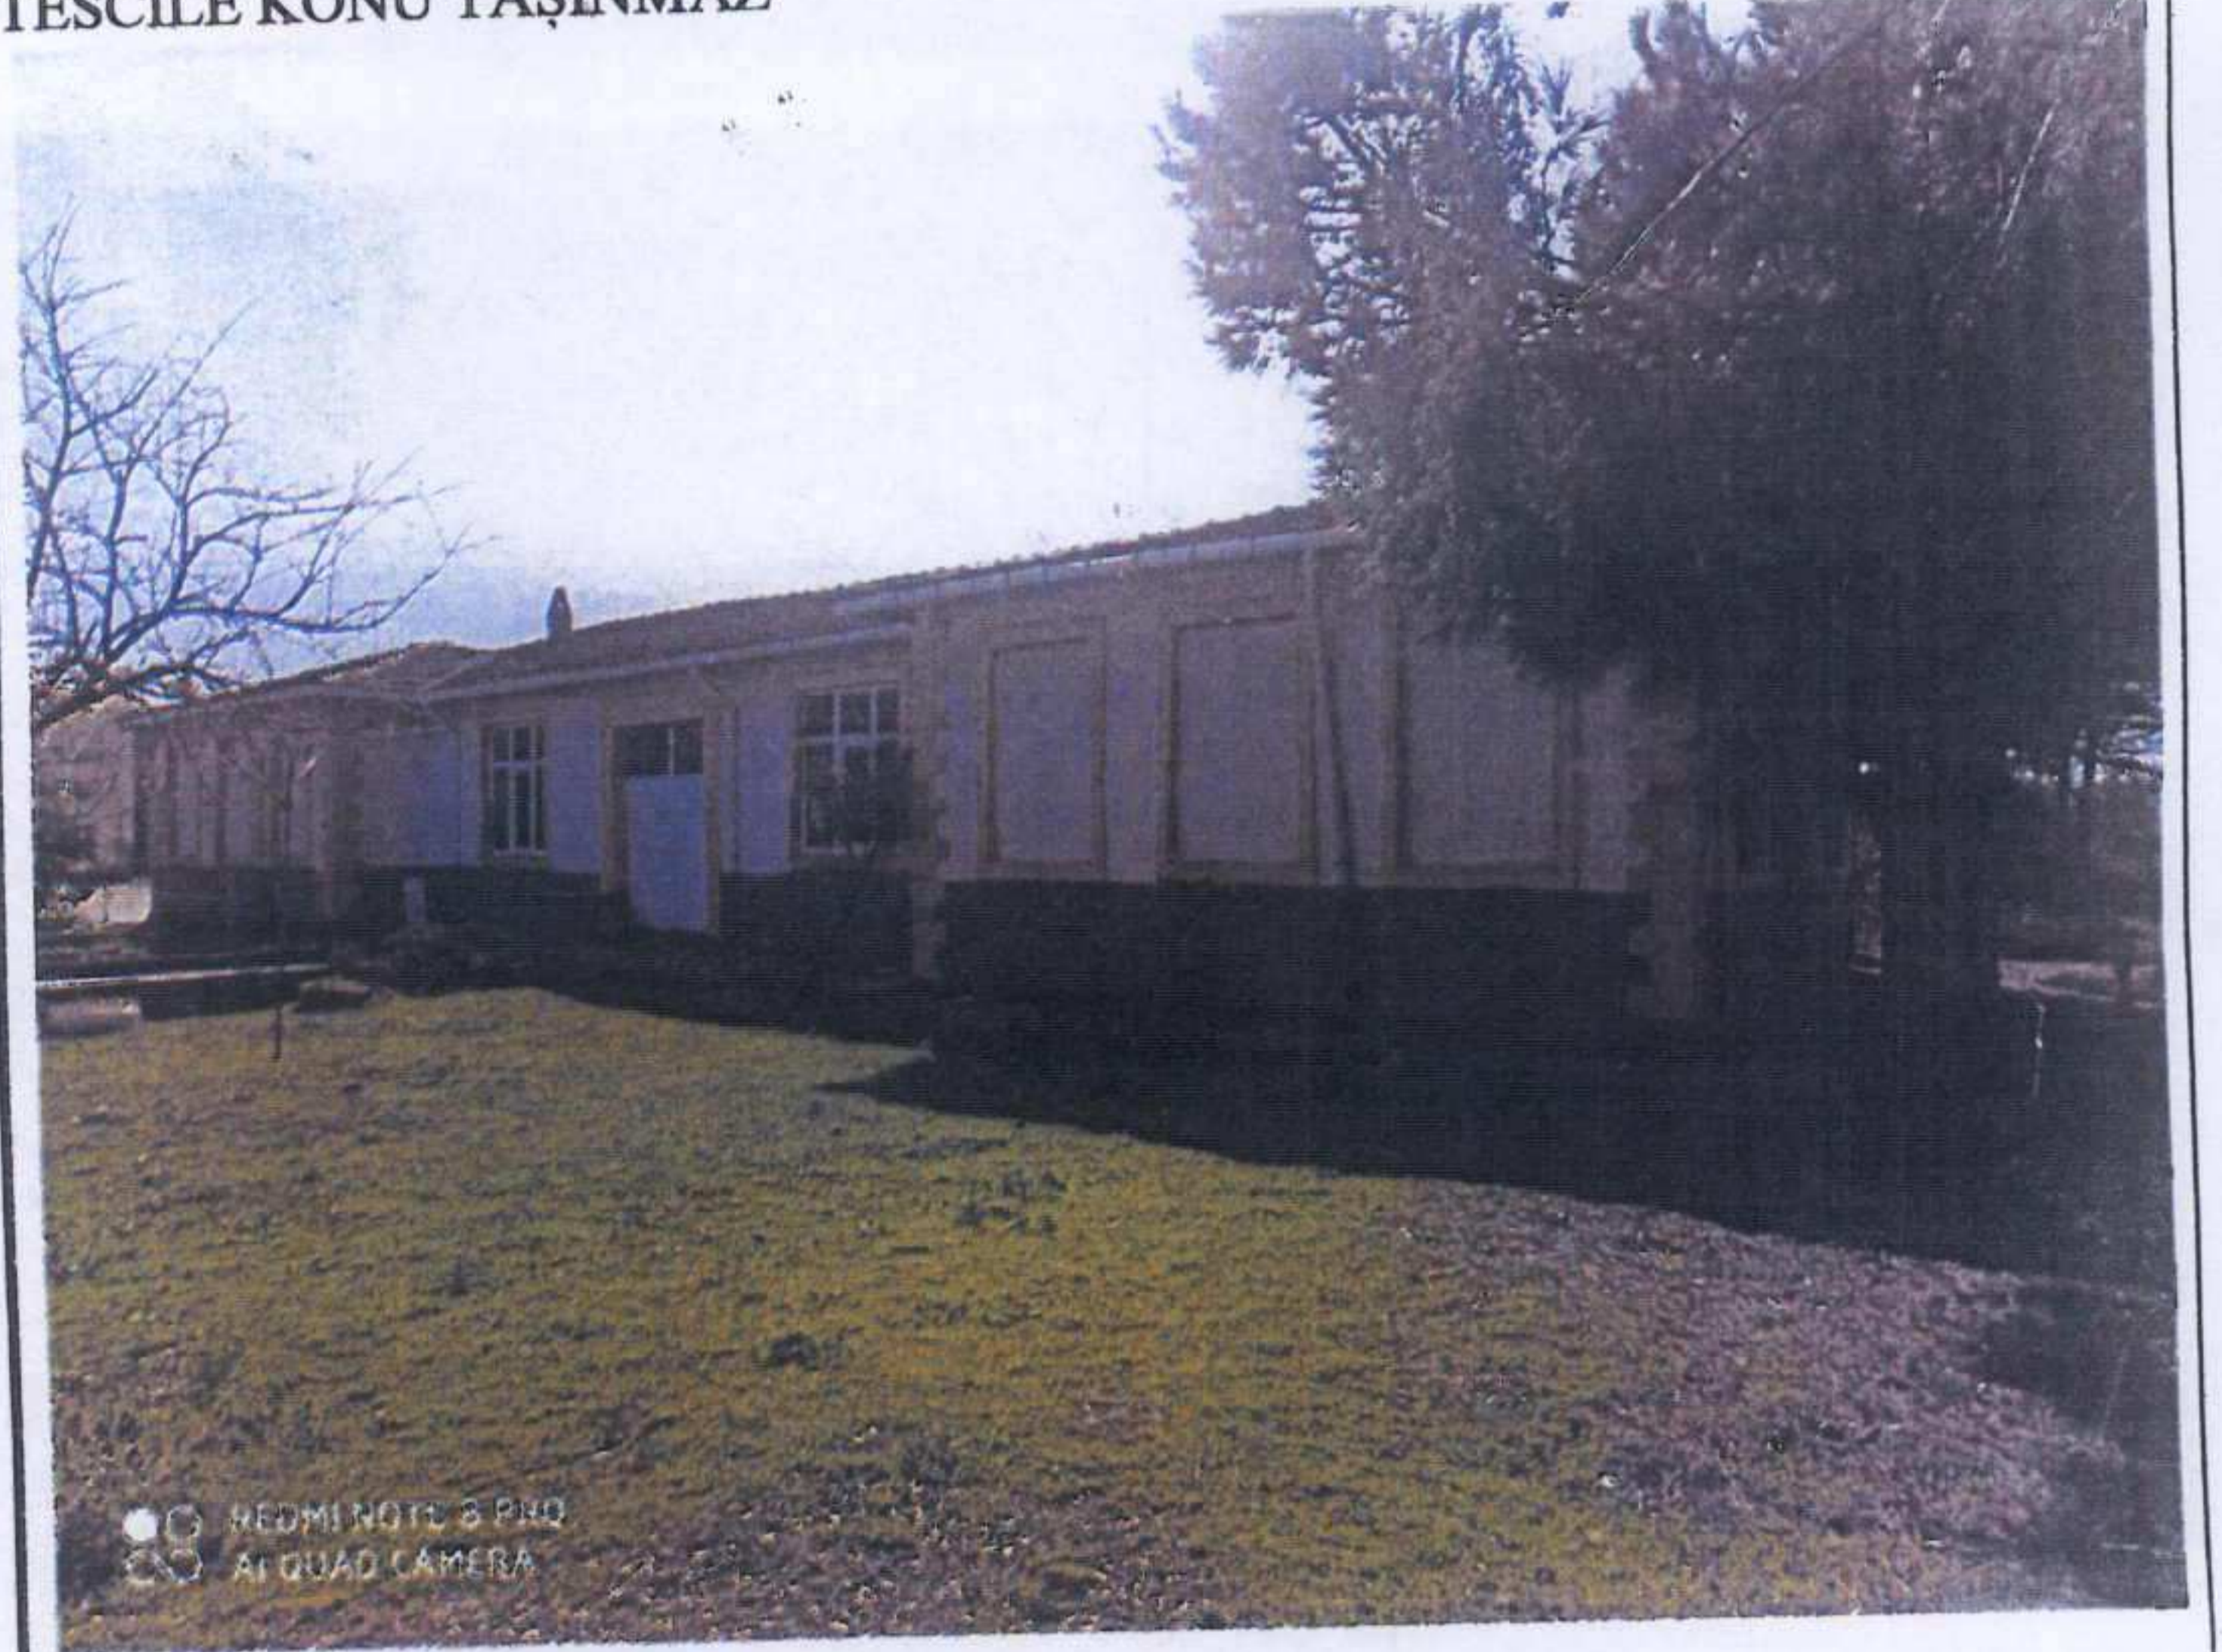
FOTOĞRAF
TESCİLE KONU TAŞINMAZ

GÖZLEMLER: Erken dönem Cumhuriyet döneminde inşa edilmiş dikdörtgen planlı, tek katlı, kargir, kırma çatılı okul binası tamamen ayakta ve iyi durumdadır.

Çanakkale İli, Biga İlçesi, Bakacak Köyü, 511 parsel üzerinde geniş bir bahçe içerisinde yer alan yapılardan üç katlı ve tek katlı betonarme iki yapı ile tek katlı kargir eski okul binası yer almaktadır. Tek katlı kargir yapı okul binası dikdörtgen planlı, kırma çatılı, çatı örtüsü ise ahşap malzemeden oluşmaktadır. Yapının dikdörtgen formlu, söveli bir giriş kapısı ve iki yanında kare formlu söveli pencereleri vardır. Cephedeki diğer pencereler ise taş söveli ve dikdörtgen pencereleri vardır. Yapı dıştan sıvalı ve boyalı durumda olup köşe yapan dış duvarlarında taş söveler mevcuttur. Yapının bazı pencere doğramaları ahşap bazıları pvc malzemeden, oluşmaktadır. Kimi pencereler ise kapatılmış durumdadır. Yapı içerisindeki sınıf kapıları ve tavan döşemelerinde ahşap malzemeden oluşmaktadır.

Yapının çeşitli dönemlerde onarım gördüğü, kapı ve pencere doğramaları onarım gördüğü, kapı pencere doğramalarının yer yer modern malzeme ile yenilediği siva ve boya yapıldığı anlaşılrsa da yapı cephe tasarımı ve plan şeması olarak Erken Cumhuriyet Dönemi okul yapılarına örnek teşkil etmesi bakımından önem arz etmektedir.
