**T.C.**  
**KÜLTÜR VE TURİZM BAKANLIĞI**  
**ÇANAKKALE KÜLTÜR VARLIKLARINI KORUMA BÖLGE KURULU**  
**K A R A R**

**Toplantı Tarihi ve No : 24.08.2020/290**  
**Karar Tarihi ve No : 24.08.2020/6290**

AVRUPA KONSEYİ	KÜLTÜREL VARLIKLARI KORUMA ENVANTERİ	D.K.V.K.E.	ANIT	ENVANTER NO:
TÜRKİYE				HARİTA NO:
İLİ: ÇANAKKALE	İLÇESİ: GÖKÇEADA	MAHALLE / KÖY: TEPEKÖY	KORUMA DERECESESİ	ANITSAL
SOKAK VE KAPI NO:		KADASTRO PAFTA:07.b.1 ADA: 121 PARSEL: 24		ÇEVRESEL
ADI:	YAPTIRAN:	YAPAN:	MİMARİ ÇAĞI: (ÜSLUP)	S.M.Ö.
	YAPIM TARİHİ:	KİTABE:	VAKFIYE:	2. GRUP

Çanakkale KVKBK'nun 24.08.2020  
Gün ve 6290 Sayılı karar ekidir

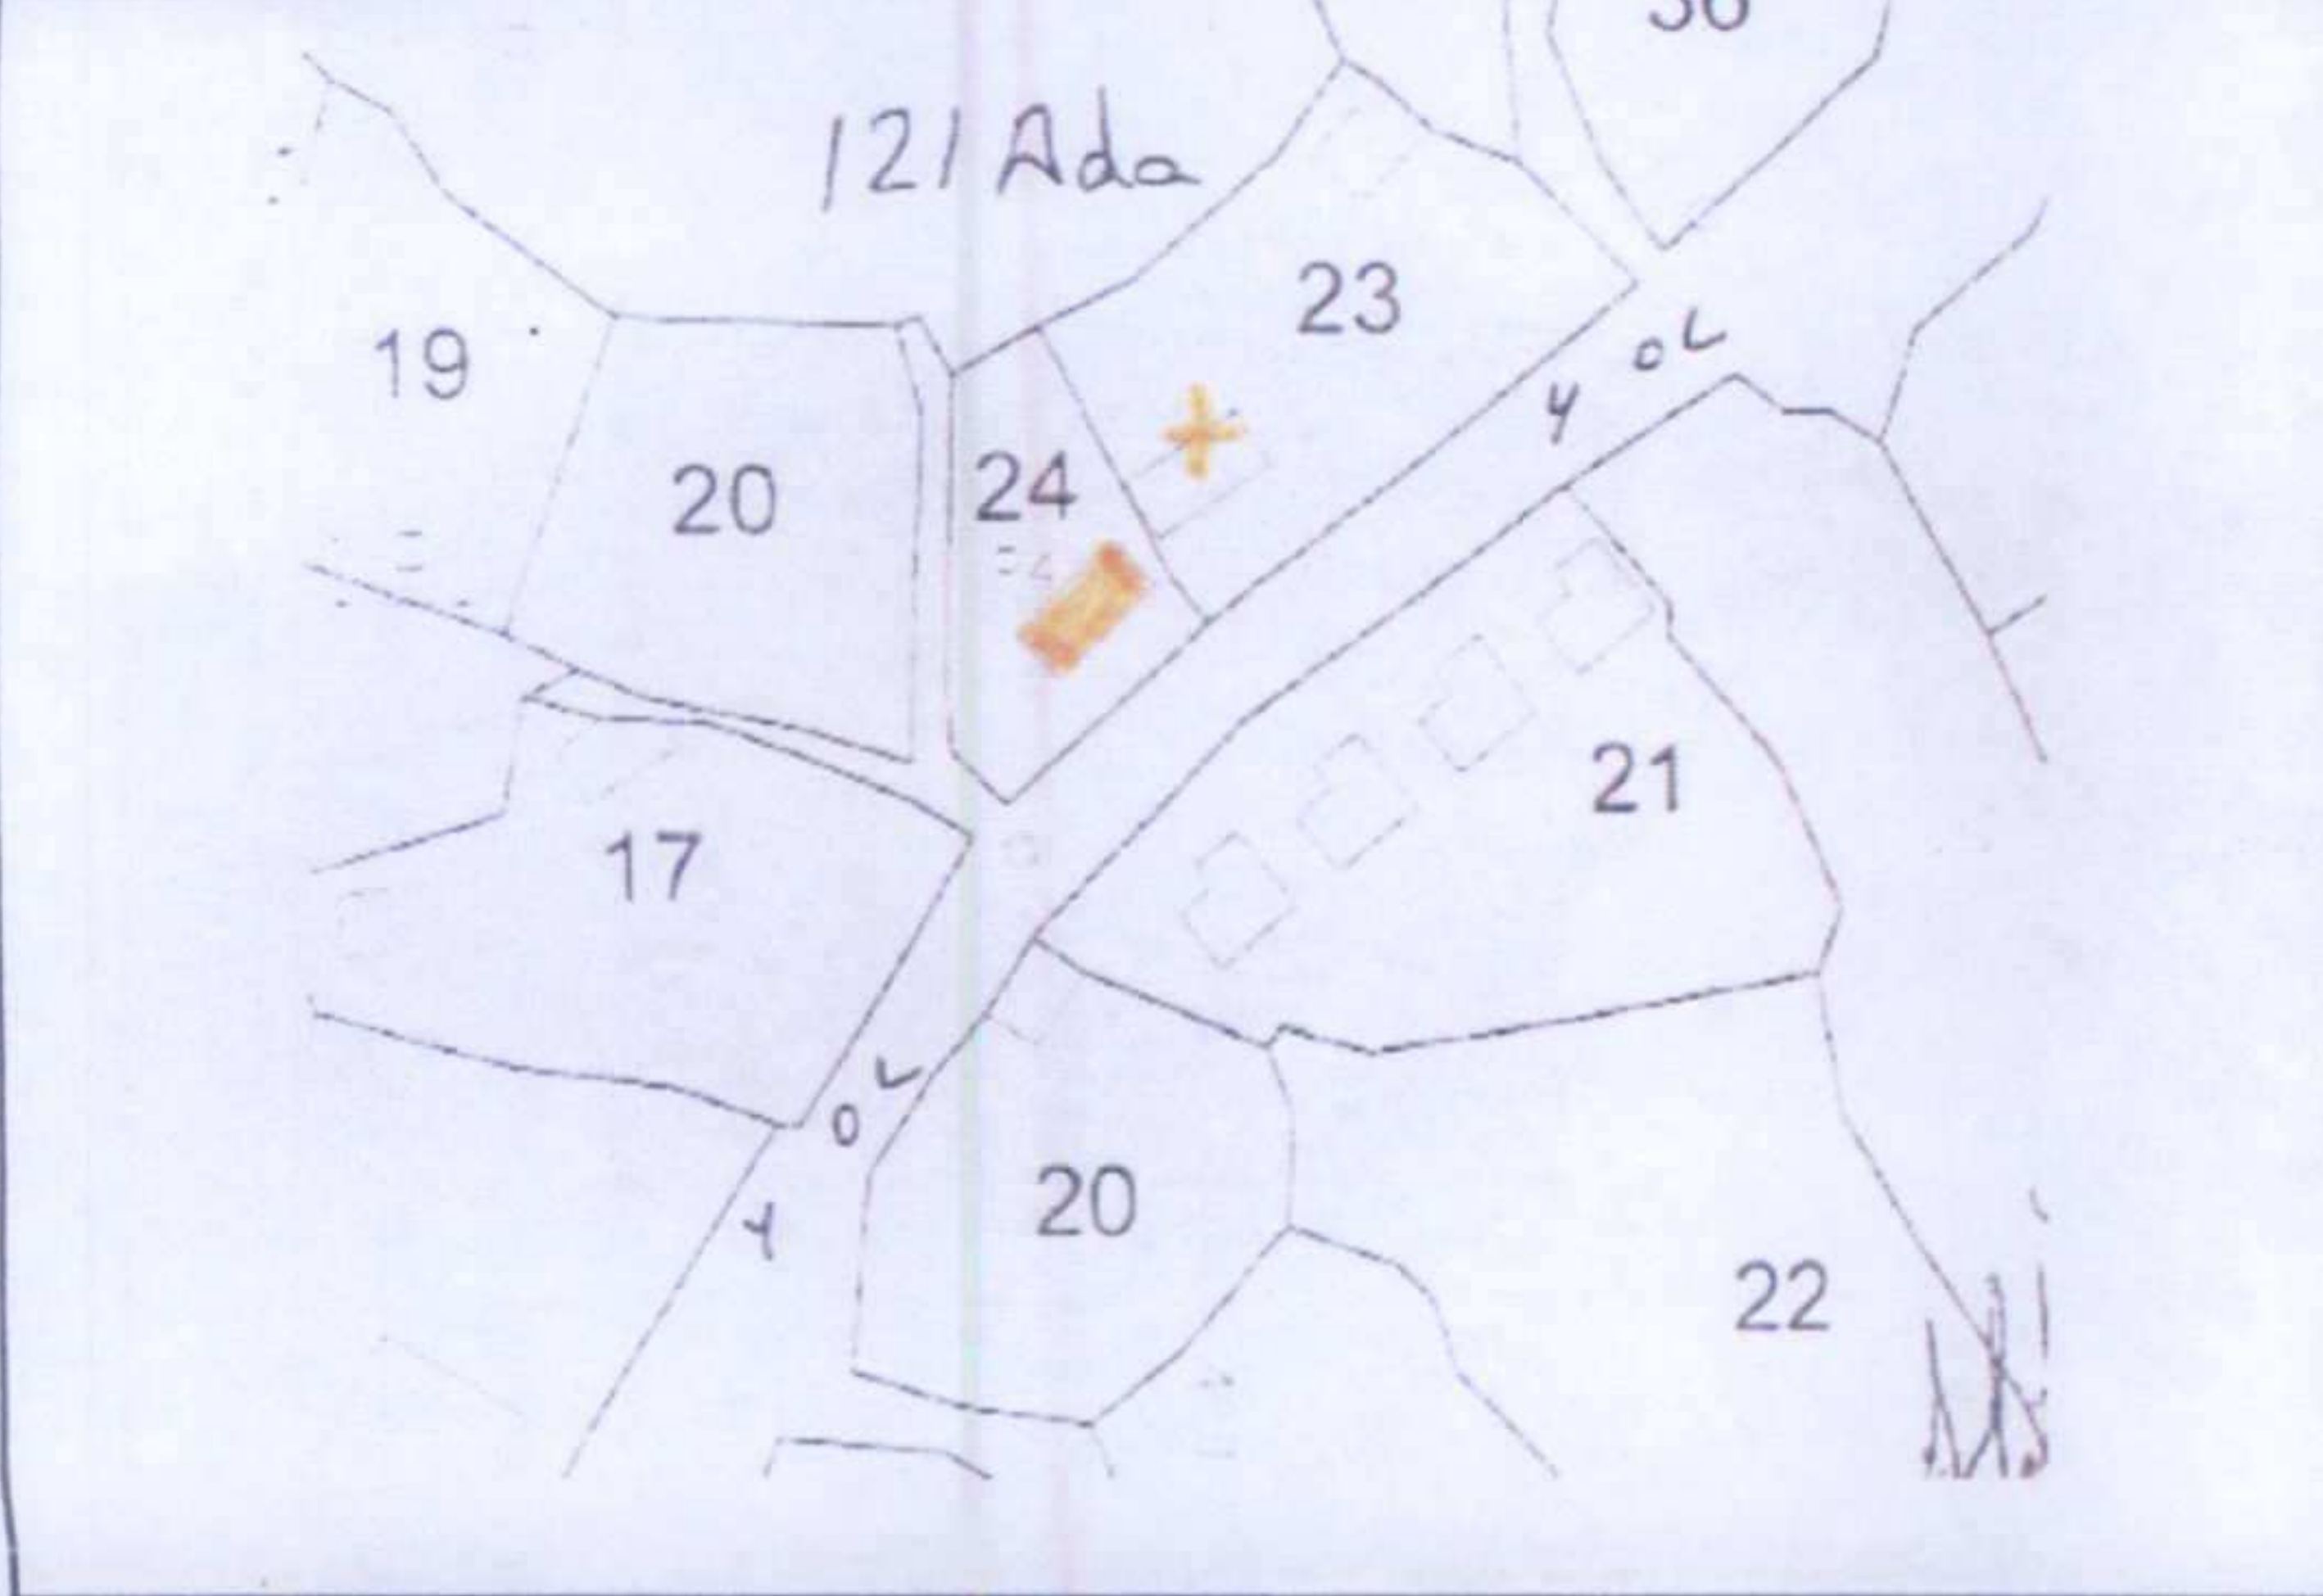
## HARİTA PLANI:

GENEL TANIM: Çanakkale İli, Gökçeada İlçesi, Tepeköy, Köyiçi Mevkiinde yer almaktadır.

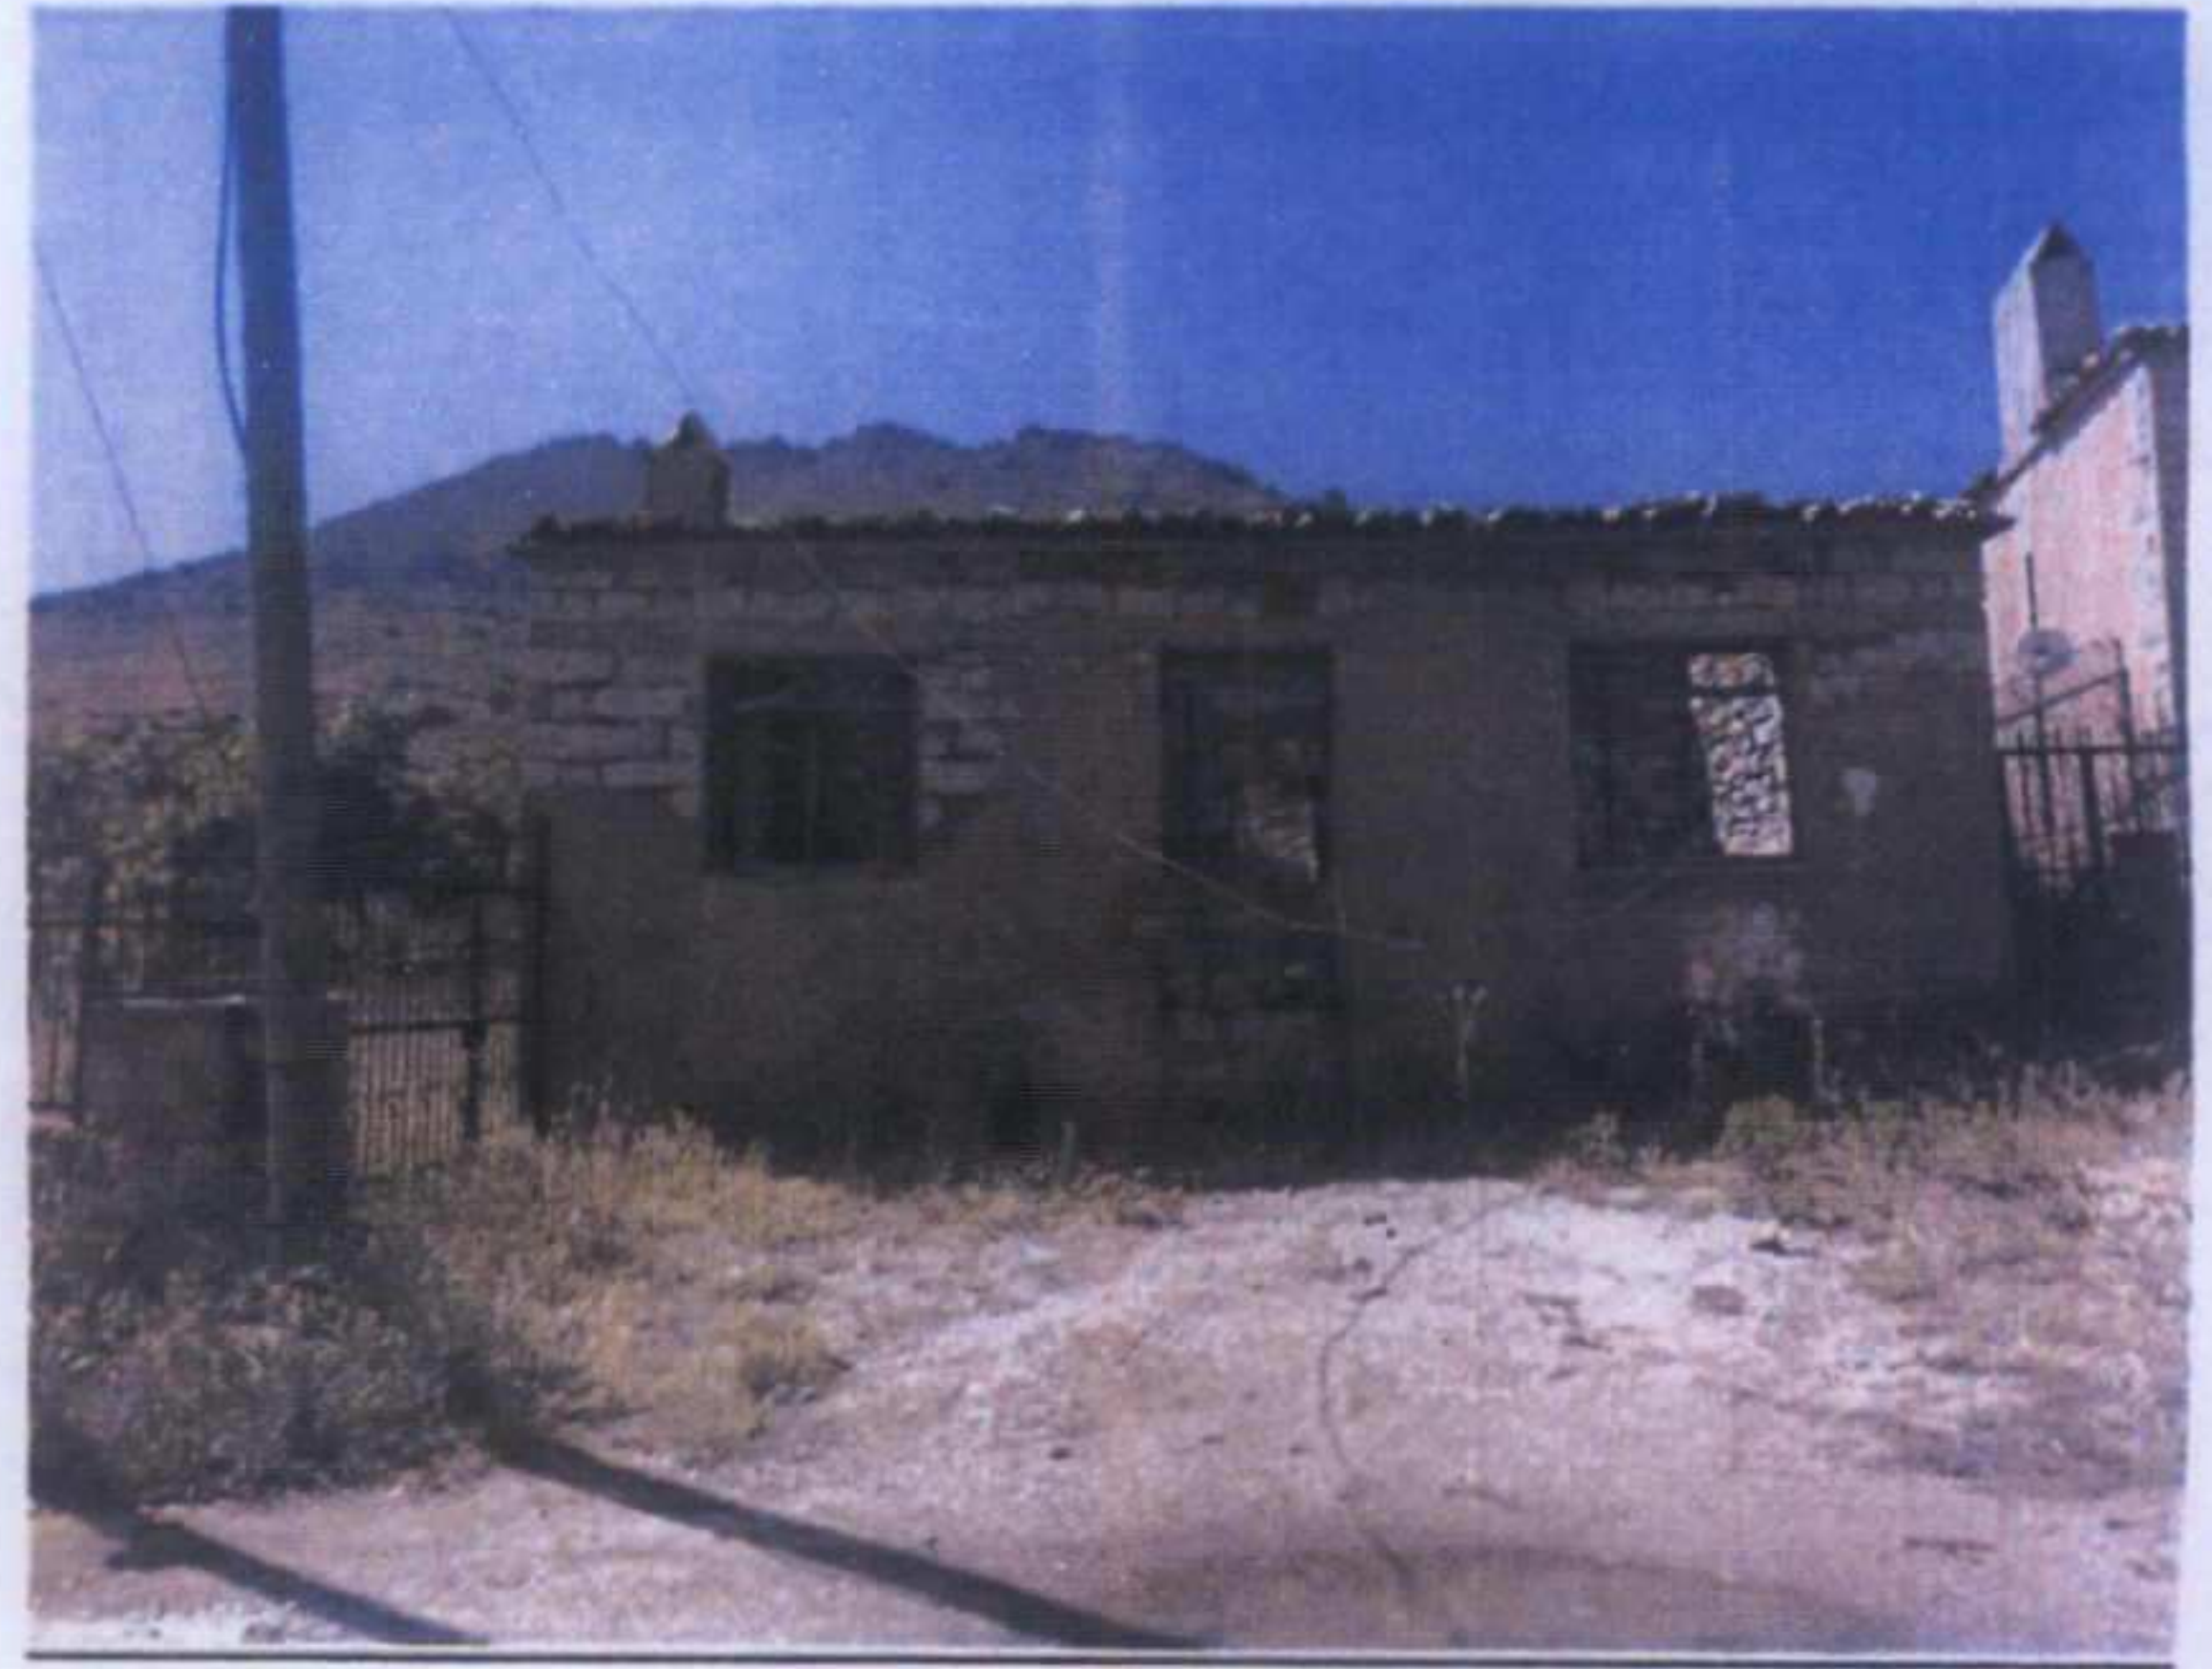
## FOTOĞRAF:

GÖZLEMLER: Kentsel Sit içinde kalan taşınmazda bodrum+1 kat yapı bulunmaktadır.

Parselin ortasında, yola yakın konumlandırılan dikdörtgen planlı oldukça hasarlı moloz taş örgülü yığma sistem yapı bodrum+zemin kattan oluşmaktadır.  
Güne doğu yol cephesinden girilen, kiremit kaplı üst örtüsü çökmüş, sıvaları dökülmüş yapının bodrum katının ahır ve depo olarak kullanıldığı, zemin kat döşemesi çökmüş olup ara bölme duvarları konusunda bir iz okunamamaktadır.  
Bir dönem çöktüğü, daha sonra ki dönemde yapılan onarımlarda birçok izini kaybettiği, özellikle açıklık elemanlarının boyutlarının değiştiği ve yer yer kullanılan beton kirişlerin kullanıldığı gözlenmektedir.

YAPILAN ONARIMLAR: Ana yapı üst kat içinde, sıva-boya işlemleri yapıldığı anlaşılmaktadır.
