T.C.
KÜLTÜR VE TURİZM BAKANLIĞI
ÇANAKKALE KÜLTÜR VARLIKLARINI
KORUMA BÖLGE KURULU
K A R A R

AVRUPA KONSEYİ	KÜLTÜREL VARLIKLARI KORUMA ENVANTERİ	D.K.V.K.E.	ANIT	ENVANTER NO:
TÜRKİYE				HARİTA NO:
İLİ: ÇANAKKALE	İLÇESİ: MERKEZ	MAHALLE/ KÖY: Arslanca Mah.	KORUMA DERECESESİ	ANITSAL ÇEVRESEL S.M.Ö
SOKAK VE KAPI NO:		KADASTRO PAFTA: ADA: 65 PARSEL: 8		2. GRUP
ADI: DEPO	YAPTIRAN:	YAPAN :	MİMARİ ÇAĞI: Geç Osmanlı dönemi	
	YAPIM TARİHİ:	KİTABE:	VAKFIYE:

GENEL TANIM: Çanakkale İli, Merkez İlçesi, Arslanca Mahallesiinde yer alan tek katlı kargir depo.

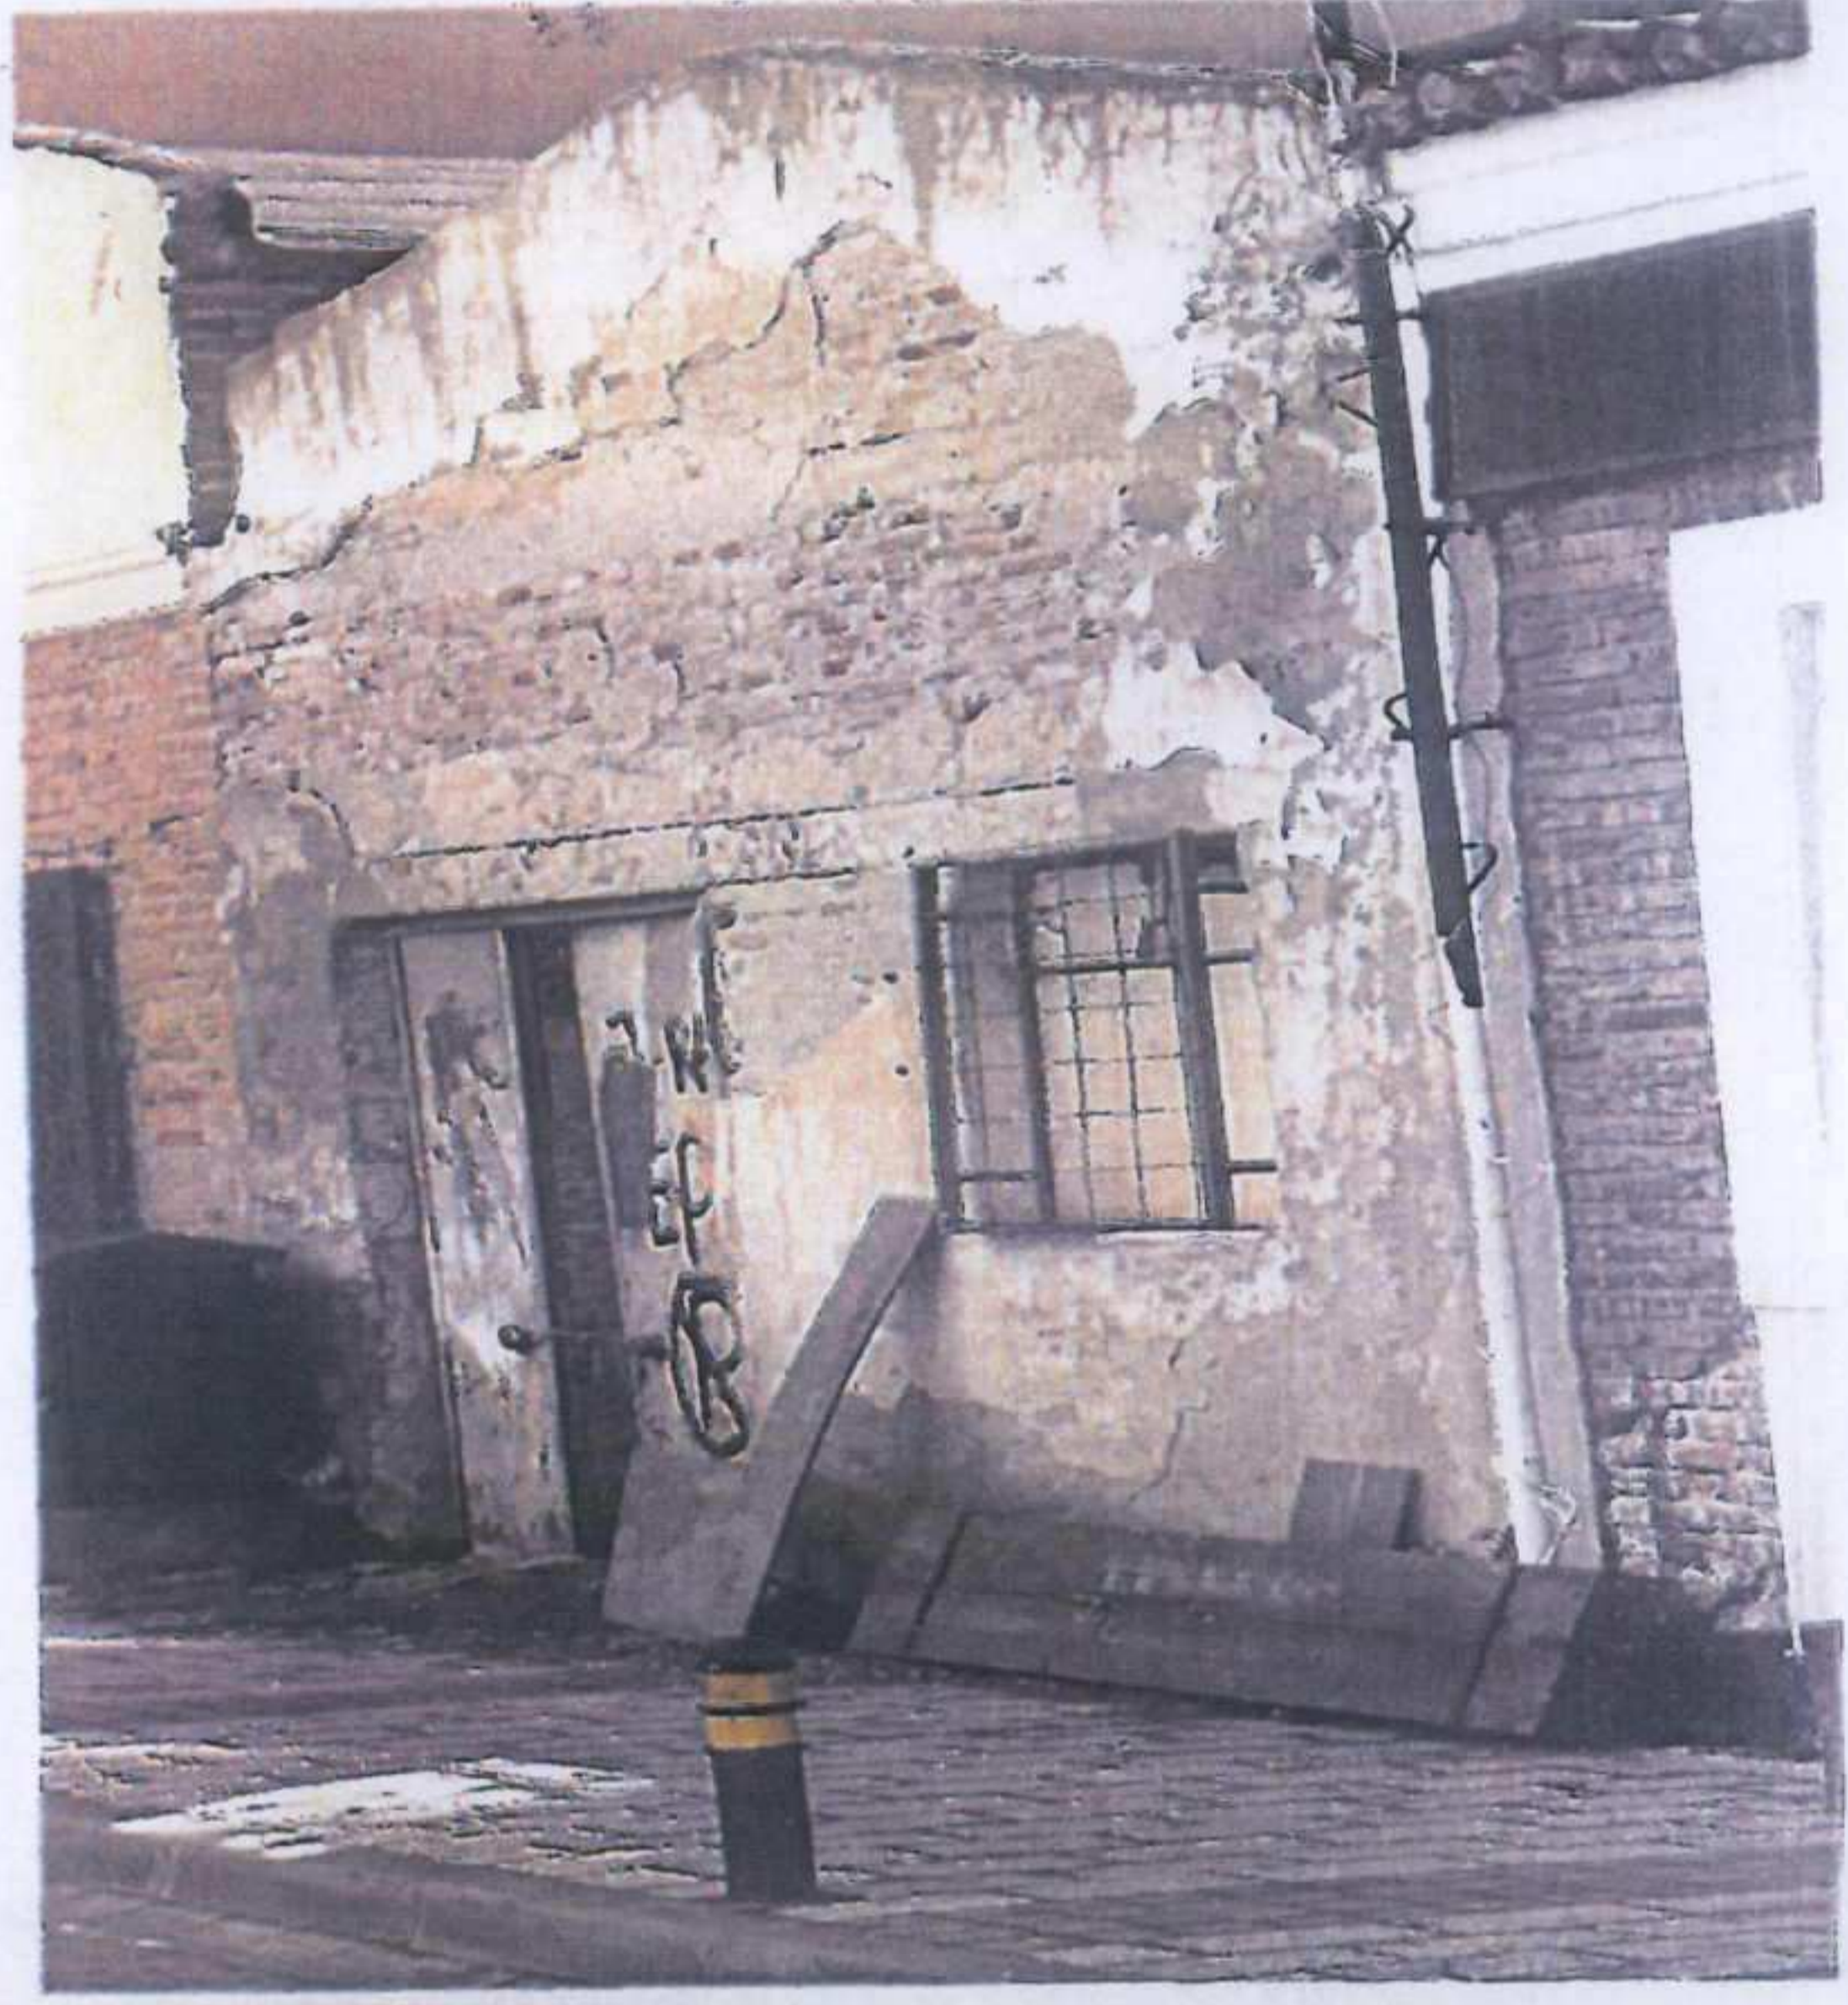
FOTOĞRAF
TESCİLE KONU TAŞINMAZ

GÖZLEMLER: Geç Osmanlı döneminde inşa edilmiş tek katlı, kargir, beşik çatılı depo.

Çanakkale İli, Merkez İlçesi, Arslanca Mahallesi, 65 ada, 8 parsel üzerinde tek katlı beden duvarları ayakta olan üst örtüsü tamamen tahrip olmuş tek katlı bir depo yapısı bulunmaktadır. Yapım sistemi yığma kargir olan yapının beden duvarları harman tuğlasından oluşmaktadır. Ön cephe sıvalarında dökülmeler vardır. Mevcuttaki alın duvarlarından yapının günümüzde mevcut olmayan üst örtüsü beşik çatı formuna sahiptir. Yapının ön cephe pencereleri dikdörtgen formda ve metal doğramadan oluşmaktadır.
