**KÜLTÜR VE TURİZM BAKANLIĞI**  
**AYDIN KÜLTÜR VARLIKLARINI KORUMA BÖLGE KURULU**  
**KARAR**

# ŞAPEL YAPISI VE KORUMA ALANI

İli : Aydın  
İlçesi : Kuşadası  
Mahallesi : Kirazlı  
Ada : 0  
Parsel : 1282

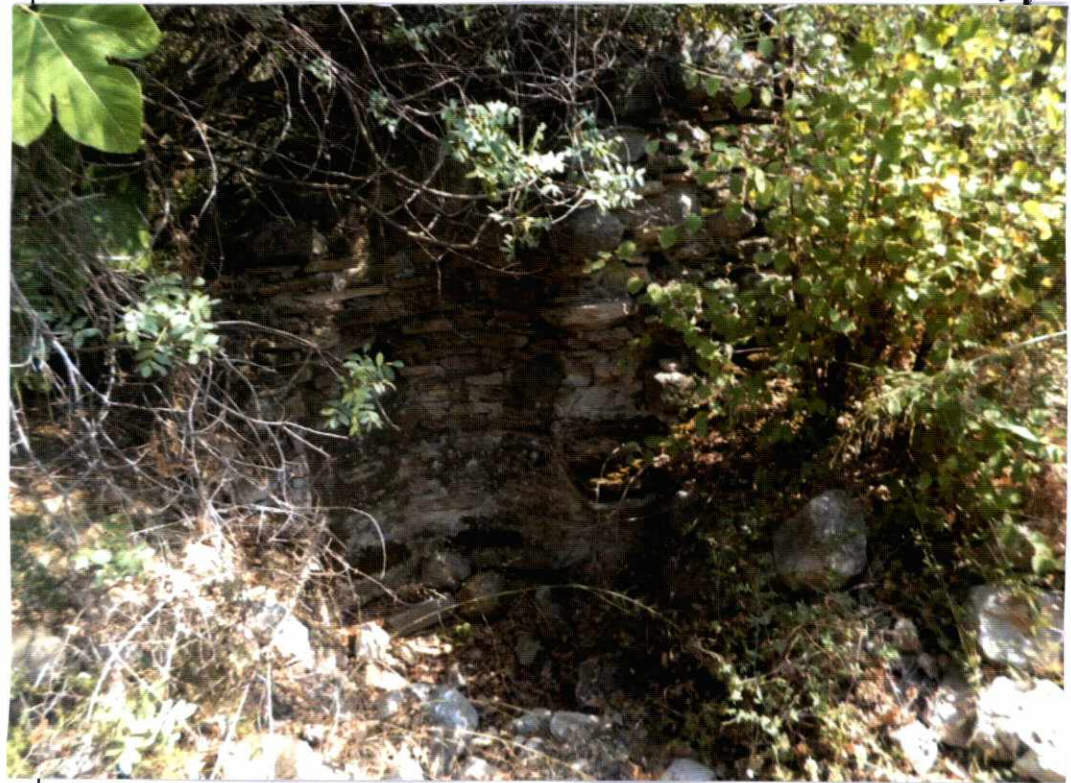
<p><b>AYRINTILI TANITIM :</b> Yapı dikdörtgen plan şemasında tek katlı eğimli bir arazi üzerinde inşa edilmiştir. Üst örtüsü günümüzde yıkık durumdadır. Yapı malzemesi olarak moloz taş ve tuğla malzeme kullanılmıştır. Duvar örgüsü harçlıdır. Temel seviyesinde oldukça büyük ölçekte malzeme kullanılmıştır. Söz konusu uygulama yapının statik olarak dayanıklılığını artırmaktadır. Taşınmaz beden duvarlarının bir bölümü yıkık durumdadır. Apsis kısmı yarım daire şeklindedir. Malzeme olarak apside tuğla ve moloz taş malzeme kullanılmıştır. Yapısal özellikleri ile çevre içindeki özgün konumu ile günümüzde bulunduğu alanda diğer yapı gruplarına göre gerek plan şeması gerekse özgün yapı öğelerindeki özellikleri ile yöresel ve mahalli özellikler göstermesi, kültür mirasının yaşatılarak korunması ve kent bütününden kopan tarihi alanların kente geri kazandırılmasının gerekmekte olması, kültürel sürdürülebilirlik açısından, yapıldığı dönemin mimari yapıım tekniklerini, malzemelerini ve özellikle de dini mimarlık örneği yapısı olması ile geçmişte varılan teknik düzeyin belgesini taşıması, fiziksel olarak da tarihî, mimari, kültürel birikimimize geri dönüşü olmayan bir tahribat sürecinin devam etmesi ve gelecek kuşaklara şapel yapıları hakkında önemli bilgiler aktarılması açısından önemli bir yapıdır. Beden duvarlarında kare formlu nişler mevcuttur. Apsisin sağ ve solundaki beden duvarları geniş tutulmuş olup içe doğru taşınmış düzenlenmiştir. Yapı planının tam olarak belirlenebilmesi için ilgili Müze Müdürlüğüne kazı ve temizlik çalışmalarının yapılarak rölövesinin alınması gerekmektedir. I. Grup yapı kapsamındadır. Çevresindeki ağaç dokusunun yapının korunması adına temizlenmesi gerekmektedir.</p>	<p><b>TEKNİK BİLGİLER</b></p> <table border="1"> <tr> <td>Su</td> <td>Elektrik</td> <td>Isıtma</td> <td>Kanalizasyon</td> </tr> </table>	Su	Elektrik	Isıtma	Kanalizasyon
	Su	Elektrik	Isıtma	Kanalizasyon	
		ORJİNAL KULLANIMI: ŞAPEL YAPISI			
		BUGÜNKÜ KULLANIMI: ŞAPEL YAPISI			
		ÖNERİLEN KULLANIMI: ŞAPEL YAPISI			
	HAZIRLAYANLAR: 03.10.2017				
	<p>Süleyman ÖZGEN Uzman</p> <p>Haydar COŞAR Çevre Yüksek Müh.</p> <p>Salih YILDIRIM Sanat Tarihçi</p>
