T.C.
KÜLTÜR VE TURİZM BAKANLIĞI
EDİRNE KÜLTÜR VARLIKLARINI
KORUMA BÖLGE KURULU
K A R A R

Toplantı Tarihi ve No : 14.09.2020-350
Karar Tarihi ve No : 14.09.2020-7044

EDİRNE İLİ SÜLOĞLU İLÇESİ GEÇKİNLİ KÖYÜ
130 ADA 1 PARSEL ÇEŞME VAZİYET VE KORUNMA ALANI

AVRUPA KONSEYİ	KÜLTÜREL VARLIKLARI KORUMA ENVANTERİ	K.V.K.E.	ANIT	ENVANTER NO:
TÜRKİYE	KÜLTÜR VARLIKLARI VE MÜZELER GENEL MÜDÜRÜĞÜ			
İLİ: EDİRNE	İLÇE: SÜLOĞLU	MAHALLE KÖY: GEÇKİNLİ VEYA MEVKİ:	KORUMA DERECESİ:	1 2 3 ANITSAL X ÇEVRESEL
SOKAK VE KAPI NO :	YAPTIRAN:	KADASTRO: PAFTA: ADA: 130 PARSEL: 1	MİMARİ ÇAĞI (ÜSLUP): 18-19 yy	
ADI: Geçkinli Köy Çeşmesi	YAPIM TARİHİ: Bilinmiyor	YAPAN: T.C.	YAKFIYE:

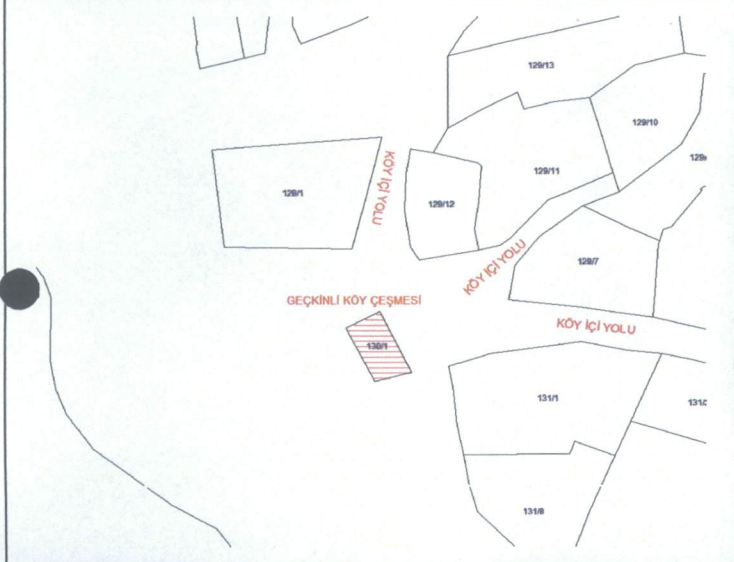
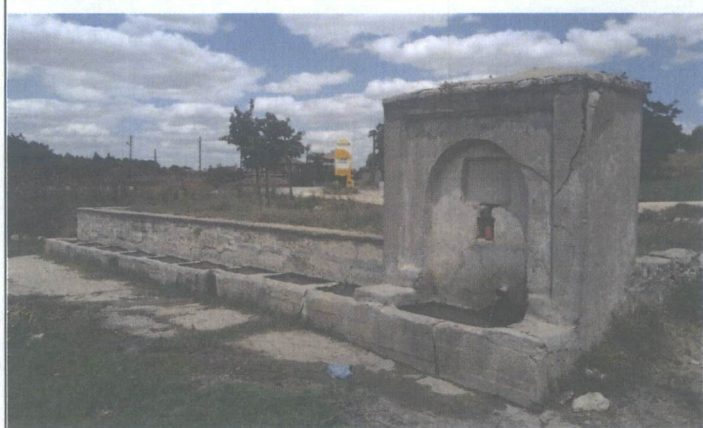
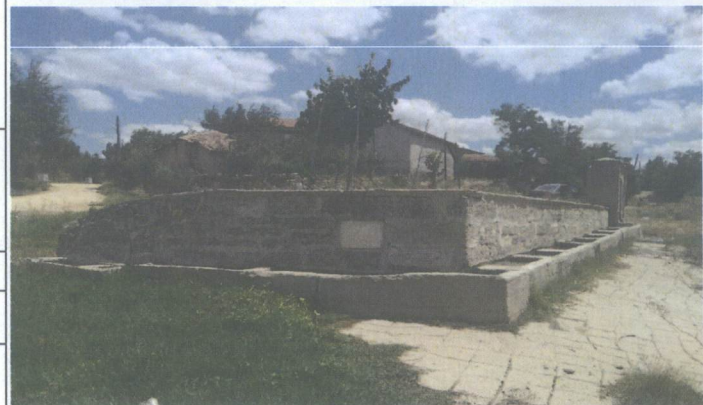
FOTOĞRAF :

GENEL TANIMI:
L' planlı, küfeki cinsi kesme taştan inşa edilmiş, dizi halinde yalaklarıyla tipik bir köy çeşmesidir. Cumhuriyet döneminde köylü tarafından yapılan onarım ve müdahallerle özgün görüntüsü bozulmaya uğramıştır.

GÖZLEMLER: L' planlı olarak küfeki kesme taştan inşa edilen çeşme, yakın geçmişte yapılan onarımlarla özgünlüğünden uzaklaşmıştır. Çeşme nişinin bulunduğu temel bölümünün tamamının, yalakların ve yalak üstü duvarların derz araları çimento harçla sağlamlaştırılmıştır. Osmanlıca kitabesi bulunan L' planın kısa kenarında sonradan ilave kısımlar vardır. Projelerin hazırlanarak özgün haline getirilmesinin uygun olacağı düşünülmektedir.

AYRINTILI TANIM: Çeşme kuzeybatı güneydoğu istikametinde uzanmakta olup kullanım alanı güneybatı yönlüdür. L' planlı çeşmenin temel bölümlerinin yer aldığı ana kütsesi dikey olarak dikdörtgen prizmal formda yükselmektedir. Çeşmenin ön kısmında yuvarlak kemerli bir niş bulunur. Niş içinde çeşme lülesi, lüle üzerinde taslık, onun üzerinde de 1991 yılına ait tamir kitabesi bulunur. Kemerli nişin belirlediği yüzeyden dışa doğru kademeli geçişlerle ön cephe hareketlendirilmiştir. Çeşmenin saçağı dört yönde de dışa çıkıntılıdır. Çeşmenin güneydoğu ucunu belirleyen ana kütsesini kuzeybatı istikametinde uzanan yalaklar tamamlar. 10 göz yalakten sonra yalak duvarı 90 derecelik açıyla kuzeydoğuya yönelerek L' planı oluşturur. Kısa kenarında 3 göz yalak olup, ikinci gözden sonraki kısmının muhdes yapı olduğu ya da ağır bir tahribattan sonra yeniden inşa edildiği düşünülmektedir. Bu kenarın ikinci göz yalağının üzerinde yalak duvarına ortalanmış Osmanlıca bir kitabe bulunur. Her iki uçta çeşmenin arka tarafına doğru uzanan duvarlar çeşmenin hazneli bir çeşme olduğunu göstermektedir. Kesme küfeki taşından inşa edilen çeşmenin özellikle son yıllarda yapılan onarımlarla özgünlüğü bozulmuştur. Dikdörtgen prizmal kısmının tamamı, yalak duvarlarının derz boşlukları ve yalaklar çimentoyle sıvanmıştır. Yalak duvarının üzerindeki saçaklık şeklindeki silmenin de sonradan ilave edildiği anlaşılmaktadır. Geçkinli Köyü Çeşmesi form olarak 1872 yılında inşa edilen Edirne Abdülaziz Çeşmesiyle benzerlik gösterir.
