**T.C.**  
**KÜLTÜR VE TURİZM BAKANLIĞI**  
**Karabük Kültür Varlıklarını Koruma Bölge Kurulu**

**KARAR**

**Toplantı Tarihi ve No: 25.09.2020 362**  
**Karar Tarihi ve No : 25.09.2020 6279**

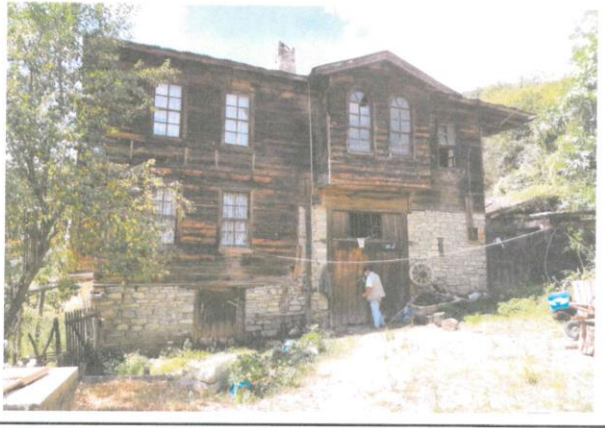
GÖZLEMLER		Yapının kaplama tahtaları ve kısmi taşıyıcı ahşaplarında deformasyonlar, iç mekanda sıvalarda dökülmeler mevcuttur.																									
BUGÜNKÜ SAHİBİ		Özel Mülkiyet			BAKIMDAN SORUMLU OLAN			Özel Mülkiyet																			
YAPILAN ONARIMLAR		—																									
AYRINTILI TANIM:		<p>Eğimli bir arazi üzerinde bahçe içerisinde yer alan yapı, kare planlı, zemin+2 katlı yapının zemin katı yığma tekniğinde moloz taş, birinci ve ikinci katı ahşap çatkı malzeme arası dolgu malzeme tekniğinde inşa edilmiş olup, üzerleri geleneksel Bartın konut tipolojisinde görüldüğü şekilde yatay ahşapların çakılmasıyla kaplanmıştır. Kıvrma formu çatı örtüsünde sac malzeme kullanılmıştır. Yapıya ön cephenin sağında yer alan ve üzerinde aydınlık açıklığı bulunan çift kanatlı ahşap kapıdan girilmektedir. Bu kapının sağında mazgal pencere görülmüştür. Kapının solunda zemin katta yer alan bölüme açılan küçük, tek kanatlı kapı mevcuttur. Bu kapının üzerinde, birinci kat seviyesinde yer alan iki pencere ½ formunda giyotin pencere şeklindedir. Ön cephede ikinci kat seviyesinde cumba görülmektedir. Cumbanın üzerinde yer alan dört pencere yuvarlak kemerli, ½ formunda giyotin pencere şeklindedir. İkinci kat seviyesinde yer alan diğer üç pencere ½ formunda giyotin pencere şeklindedir. Sağ yan cephede zemin kat seviyesinde tömek şeklinde açıklık mevcuttur. Bu cephede ortada, birinci ve ikinci kat seviyesinde cumba vardır. Cumbanın üzerinde yer alan pencereler ½ formunda giyotin pencere şeklinde olup, ikinci kattakiler yuvarlak kemerlidir. Cumba haricinde bu cephede yer alan sekiz pencere ½ formunda giyotin pencere şeklindedir. Sağ yan cephede muhtemel sonrada yapılan merdivenler ile ikinci kata giriş açılmıştır. Burada ikinci kat seviyesinde iki tane ½ formunda giyotin pencere mevcuttur. Arka cephede birinci kat seviyesine kadar yapı ile bitişik müstemilat yer almaktadır. Burada cephenin ortası çıkma yapmaktadır. İç mekanda birinci ve ikinci kat seviyesinde iç sofalı plan tipine sahip yapının oda tavanları düz ahşap tavan şeklindedir. Ayrıca bu odalarda ocak ve dolap nişlerine rastlanılmıştır. İç mekanda sıva altında görülen kısımlarda bağdadi tekniğinin uygulandığı görülmüştür.</p>																									
YAYIN DİZİNİ:

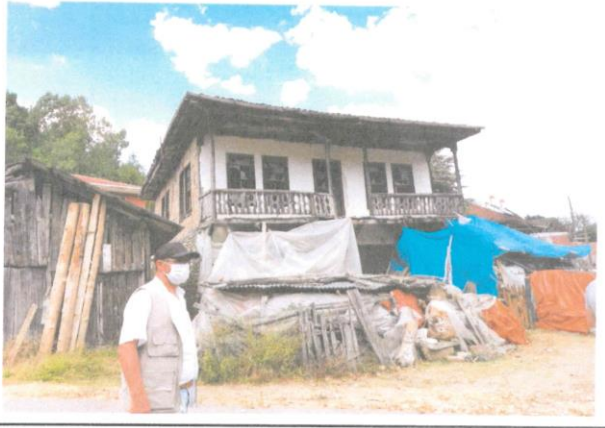
GÖZLEMLER																													
BUGÜNKÜ SAHİBİ			Özel Mülkiyet						BAKIMDAN SORUMLU OLAN			Özel Mülkiyet																	
YAPILAN ONARIMLAR																													
AYRINTILI TANIM:																													
Kare formulu, zemin+1 katlı olup, zemin katı yığma moloz taş, birinci katı ahşap çatkı arası tuğla malzeme ile inşa edilmiştir. Kıрма formulu çatı örtüsünde alaturka kiremit kullanılmıştır. Saçak altları düz ahşaplarla kaplanmıştır. Ön cephede zemin ve birinci kat sıvalı, beyaz boyalıdır. Ön cephede zemin kat önünde yığılı malzemelerden örtürü net olarak görülememiştir. Burada iki adet tek kanatlı ahşap giriş kapısı mevcuttur. Birinci katta yer alan ahşap balkon, ahşap payandalar ile desteklenmektedir. Ahşap korkuluklar üzerinde oyma tekniğinde tezyinata yer verilmiştir. Balkonun çatıya bağlandığı ahşap kolonların üzerine ahşap sütun başlıkları eklenmiştir. Burada yer alan dört pencere ½ formunda giyotin pencere şeklindedir. Camlar büyük oranda kırılmıştır. Ortada tek kanatlı ahşap kapı mevcuttur. Sol yan cephede zemin kat beden duvarı sağdır. Birinci kat seviyesinde yer alan pencereler ½ formunda giyotin pencere şeklindedir. Bu pencerelerin altında "S" formunda ahşap tezyinat mevcuttur. Yapının arka cephede zemin katı da ahşap çatkı arası tuğla tekniğinde inşa edilmiştir. Muhtemel yapı arka cephede genişletilmiştir. Bu cephede zemin katın sağında, tek kanatlı ahşap giriş kapısına yer verilmiştir. Zemin katın büyük bir kısmı bitkisel örtü ile kaplanmıştır. Birinci katta yer alan iki pencere, ½ formunda giyotin pencere şeklindedir. Sağ yan cephede zemin kat seviyesinde, yapı ile bitişik müstemilat yer almaktadır. Bu cephede birinci kat seviyesinde yer alan üç pencere, ½ formunda giyotin pencere şeklindedir.												TEKNİK BİLGİLER		ISITMA SİSTEMİ		-		KANALİZASYON		-		SU		-		ELEKTRİK		-
