T.C.  
KÜLTÜR VE TURİZM BAKANLIĞI  
Bursa Kültür Varlıklarını Koruma Bölge Kurulu

**KARAR**

**Toplantı Tarihi ve No** : 28/01/2021- 467  
**Karar Tarihi ve No** : 28/01/2021-10179

GENEL TANIM: Bursa ili, Yıldırım ilçesi, Yeşil Mahallesi'nde, 134 ada, 3 parselde bulunmaktadır.

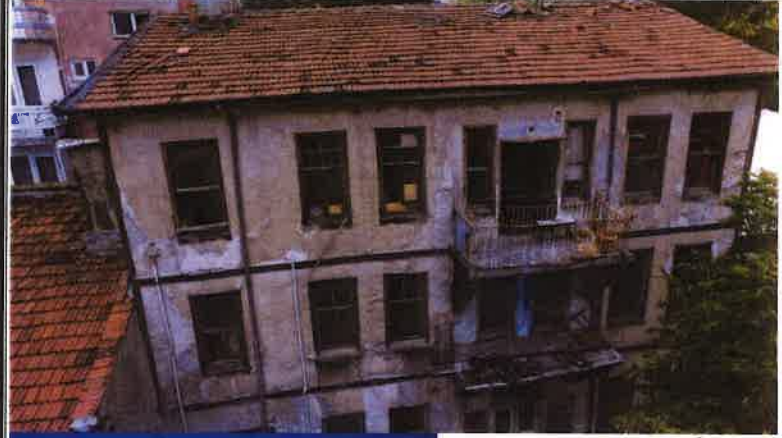
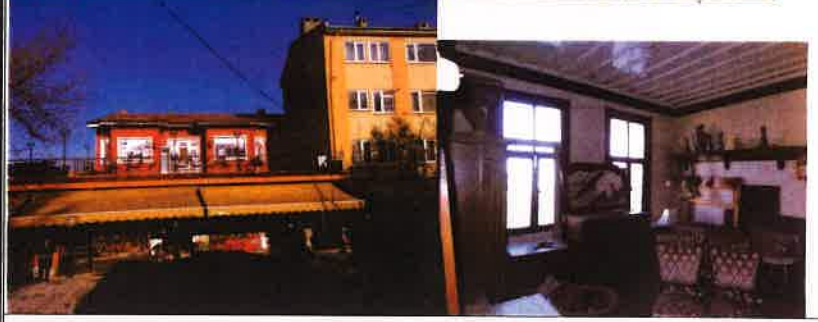
| KORUMA DURUMU | A | İYİ | TAŞIYICI YAPI | A | DIŞ YAPI | A | ÜST YAPI | A | İÇ YAPI | A | SÜSLEME | A | RUTUBET | A | YOK |

**AYRINTILI TANIMI:** 134 ada, 3 parseldeki mevcut yapı; bodrum+zemin+1 kattan oluşmakta olup, ahşap karkas arası tuğla dolgu tekniğinde inşaa edilmiştir. Döşemeleri ahşap olup, pasalı ahşap tavanları bulunmaktadır. Antikacı dükkanı olarak kullanılmaktadır. Emirsultan Caddesine bakan cephesine bitişik olarak yapılmış ilave yapı ön cephesinin algılanmasını güçleştirse de sonradan cam kapıya dönüştürülmüş olan giriş kapısının her iki yanındaki kemerli pencereler ile kapı üstü pencereleri özgündür. Bu cephedeki 1.kat pencerelerinin sonradan değiştirilmiş olabilir. İnce Aralığı sokağa bakan arka cephesi ise büyük oranda özgünlüğünü korumuş olup, geleneksel pencereleri, ahşap furuşlarla taşınan balkon, yatay ve düşey ahşap silmeleri ile geleneksel konut mimarisini örneklerindedir.
