| VRUPA KONSE | DOĞAL VE KÜLTÜREL VARLIKLARI KORUMA ENVANTERİ | D.K.V.K.E. | ANIT | ENVANTER NO |
| İLİ: KARS | İLÇESİ: MERKEZ | MAHALLE KÖY VE YA MEVKİİ: Yusufpaşa Mahallesi | | KORUMA ANITSAL |
| ADI: İki katlı bina | YAPTIRAN: | YAPAN: | MİMARİ ÇAĞI (USLUP): | 20.yy başı |

GENEL TANIMI: Kars İli, Merkez İlçesi, Yusufpaşa Mahallesinde yer alan dikdörtgen planı sahip iki katlı yapının batı cephesi andezit taşından diğer cepheleri moloz taştan inşa edilmiştir.

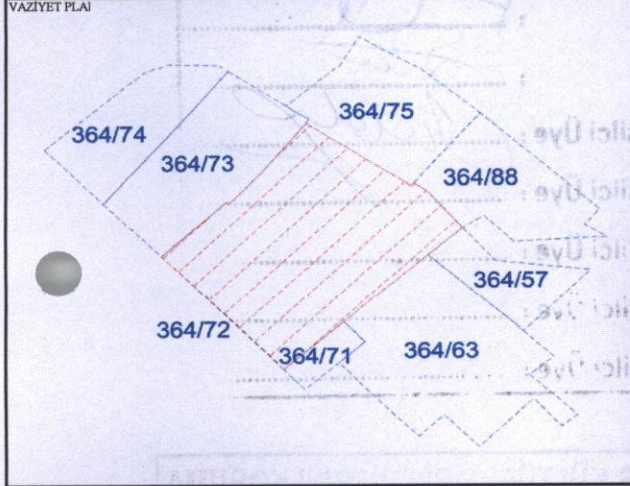
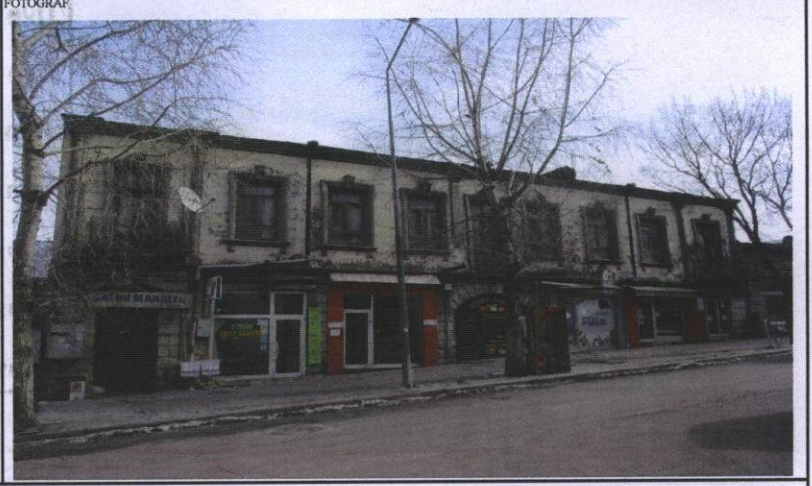
GÖZLEMLER
İki katlı binanın zemin katı günümüzde tadilat yapılarak altı adet dükkan yapılmıştır.

Kars İli, Merkez İlçesi, Yusufpaşa Mahallesinde yer alan, 364 ada, 72 parseldeki korunması gerekli taşınmaz kültür varlığı olarak tescilli taşınmaz Kuzey-Güney yönlü dikdörtgen bir plana sahip olup iki katlı olarak tasarlanmıştır. Batı cephesi andezit taşından diğer cepheler ise moloz taş malzemeden inşa edilmiştir. Taşınmazın ön cephesi caddeye açılmakta olup, orijinalinde açık olan orta kısımdaki kemerli giriş ise arka bahçeye açılmaktaydı. Taşınmazın kuzey ve güney tarafında taşınmaza bitişik başka işyerleri yer almaktadır. Taşınmazın alt katında dükkanlar mevcut olup üst katıda farklı ticari amaçlarla kullanılmaktadır. Taşınmazın ikinci katına içten ahşap bir merdivenle çıkılmaktadır. Taşınmazın ikinci katında; batı tarafındaki ön cephesinde pencere, kapı söveleri ve kat silmeleri yapıya hareketlilik katmış, cephenin tamamında yer almakta olup estetiği ve mimari dili taşınmazın önemini göstermektedir. İkinci katın tavanı ahşap olup yer yer dökülmeler mevcuttur. Arka tarafa bakan duvarda ahşap pencere mevcut olup duvarda bozulmalar oluşmuştur.
