T.C.
KÜLTÜR VE TURİZM BAKANLIĞI
Erzurum Kültür Varlıklarını Koruma Bölge Kurulu

KARAR

Toplantı Tarihi ve No :28.08.2020-232
Karar Tarihi ve No :28.08.2020-4235

İLİ: BAYBURT	İLÇESİ: MERKEZ	MAHALLE VE KÖY: M. ÇELEBİ MAH.	KORUMA DERECESİ	ANITSAL ÇEVRESEL	1	X2	3
SOKAK VE KAPI NO: -	KADASTRO PAFTA ; ADA : 136	PARSEL: 3	MIMARI ÇAĞI:		1	2	3
ADI: KONUT	YAPTIRAN: -	YAPAN: -	VAKFIYE:				
	YAPIM TARİHİ : -	KİTABE: -

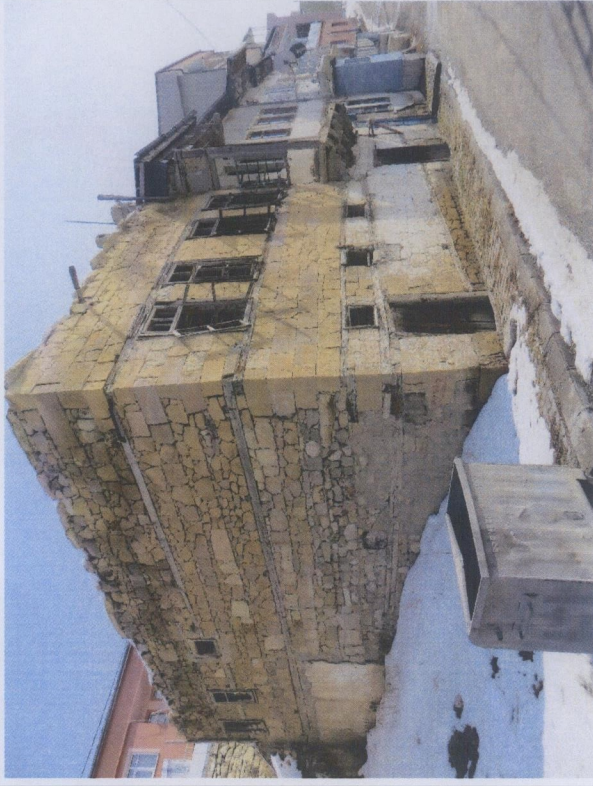
KORUMA DURUMU	A	İYİ	A	DIŞ YAPI	A	ÜST YAPI	A	İÇYAPI	A	SÜSLEME ELEMANLARI	A	RUTUBET	A	YOK IZI VAR
	X	ORTA	X		X		X		X	B		B	B	ÖNEMLİ
	B	FENA	B		B		B		B	X		C	C	
	C		C		C		C		C

AYRINTILI TANIM: Bayburt İli, Merkez İlçe, Mehmet Çelebi Mahallesi, 136 ada, 3 parselde bulunan yapı iki katlıdır. Taş malzemeli beden duvarlarına sahip olan yapının bir kısmı yıkılmış durumda olup diğer kısmında da hasarların olduğu gözlemlenmiştir. Yapıda günümüzde büyük oranda yıkılmış olan, konsol kısımları bulunan cumba uygulamasına yer verilmiştir. Cumba uygulamasının olduğu bölümün beden duvarı sıvalı halededir. Hasarlı olan kısmın üst örtüsü önemli ölçüde yıkılmış durumda olup diğer bölümün üzeri sac malzemeli çatıyla örtülmüştür. Dikdörtgen formlu ahşap malzemeli pencerelere sahip olan yapının iki farklı girişi bulunmaktadır. Cadde üzerinde konumlandırılmış olan yapının bulunduğu adada bitişik nizamda sıralanmış taşınmazlar yer almaktadır.
