T.C.
KÜLTÜR VE TURİZM BAKANLIĞI
Erzurum Kültür Varlıklarını Koruma Bölge Kurulu

KARAR

Erzurum İli, Narman İlçesi, Samikale Mahallesi, 125 ada, 1 parselde yer alan, herhangi bir sit alanı içerisinde bulunmayan, korunması gerekli taşınmaz kültür varlığı olarak tescil kaydı olmayan, özel mülkiyete ait olan değirmenin ve eklentisinin taşınmaz kültür varlığı olarak tescil edilmesine yönelik Narman Belediye Başkanlığı İmar ve Şehircilik Müdürlüğü' nün 23.07.2020 tarih ve E.468 sayılı yazısı, 2863 sayılı Kanunun 7. Maddesi gereği iletilen Kurum görüşleri, Erzurum Kültür Varlıklarını Koruma Bölge Kurulu Müdürlüğü'nün 25.08.2020 tarih ve 378698 sayılı uzman raporu okundu. Dosyası incelendi. Yapılan incelemeler ve görüşmeler sonucunda;

İLİ: ERZURUM	İLÇESİ: NARMAN	MAHALLE VE KÖY: SAMİKALE MAHALLESİ	KORUMA ANITSAL	2
SOKAK VE KAPINNO: -	KADASTRO PAFTA; ADA:125 PARSEL:1		DERECESİ	1
ADI:Değirmen	YAPITRAN:-		ÇEVRESEL	X
	YAPIM TARİHİ:-		MIMARLI ÇAĞI:	2
	KITABE:-		VAKFIYE:	3

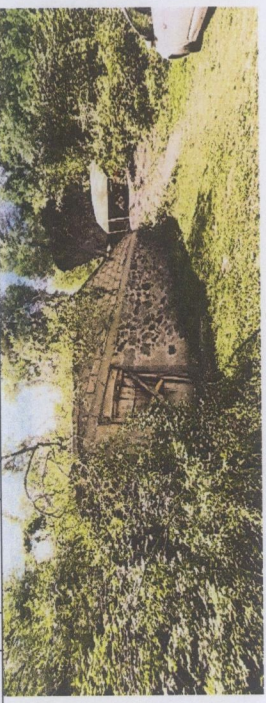
Değirmen binası dış görünüm

AYRINTILI TANIM: Değirmen eğimli bir arazi üzerinde moloz taş malzemedir yapılmıştır. Yapıda eğimli araziden dolayı dıştan kot farkı oluşmuştur. Yapının üst kısmındaki cephe çatı hizasına kadar toprakla kaplanmıştır. Taşınmazın aşağı tarafındaki duvar yüksek tutulmuştur. Daha sonradan taş duvarların üst kısmına beton kiriş yapılarak üzerine briket çatı duvarı örülmüştür. Duvarlarda yer yer çatlaklar mevcuttur. Üst örtü dıştan iki yana meyilli çatı ile kapatılmıştır. Taşınmazın kapısı ahşaptandır. Kapı kilitli olduğu için içeriye girilememiş olup, içeride ne olduğu konusunda herhangi bir fikir edinilememiştir. Yöre halkının ifadesine göre içeride değirmene ait herhangi bir unsur bulunmadığı belirtilmiştir. Yapıya üstten suyun getirilmesi için demir çemberlerle sağlamaştırılan ahşap su borusu ile su bağlantısı oluşturulmuştur

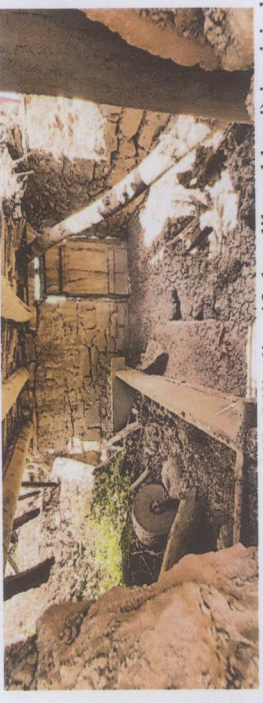
Değirmenin eklentisinin (dibeklik diye ifade edilen eklenti) içerisinde görünüm.

Dibeklik diye ifade edilen değirmenin eklentisi kare bir alana oturmakla birlikte moloz taş malzemedir yapılmıştır. İçten ahşap malzeme kullanılarak düz dam şeklinde yapılan üst örtü dıştan toprak malzemeyle kapatılmıştır. İki yanda açılan pencerelere yer verilmiştir. Kapısı çivilenerek kapatılmış olduğundan içeri girilememiştir. Pencereden görülebildiği kadaryla dibek taşının olduğu anlaşılmıştır. Yapının üst örtüsünün bir kısmı yıkılmıştır. Duvarlarda tahribatlar mevcuttur.
