T.C.
KÜLTÜR VE TURİZM BAKANLIĞI
ÇANAKKALE KÜLTÜR VARLIKLARINI KORUMA BÖLGE KURULU
KARAR

Toplantı Tarihi ve No :23.02.2021/ 310
Karar Tarihi ve No :23.02.2021/ 6737

AVRUPA KONSEYİ	KÜLTÜREL VARLIKLARI KORUMA ENVANTERİ	D.K.V.K.E.	ANIT	ENVANTER NO:
TÜRKİYE				HARİTA NO:
İLİ: ÇANAKKALE	İLÇESİ: GÖKÇEADA	MAHALLE / KÖY: ZEYTİNLİ KÖYÜ	KORUMA DERECESESİ	ANITSAL
SOKAK VE KAPI NO:		KADASTRO PAFTA: ADA: 143 PARSEL: 3		ÇEVRESEL
ADI:	YAPTIRAN:	YAPAN:	MİMARİ ÇAĞI: (ÜSLUP)	S.M.Ö.
	YAPIM TARİHİ:	KİTABE:	VAKFIYE:	2. GRUP

GENEL TANIM: Çanakkale İli, Gökçeada İlçesi, Zeytinli Köyünde ve Kentsel Sit alanı içerisinde yer almaktadır.

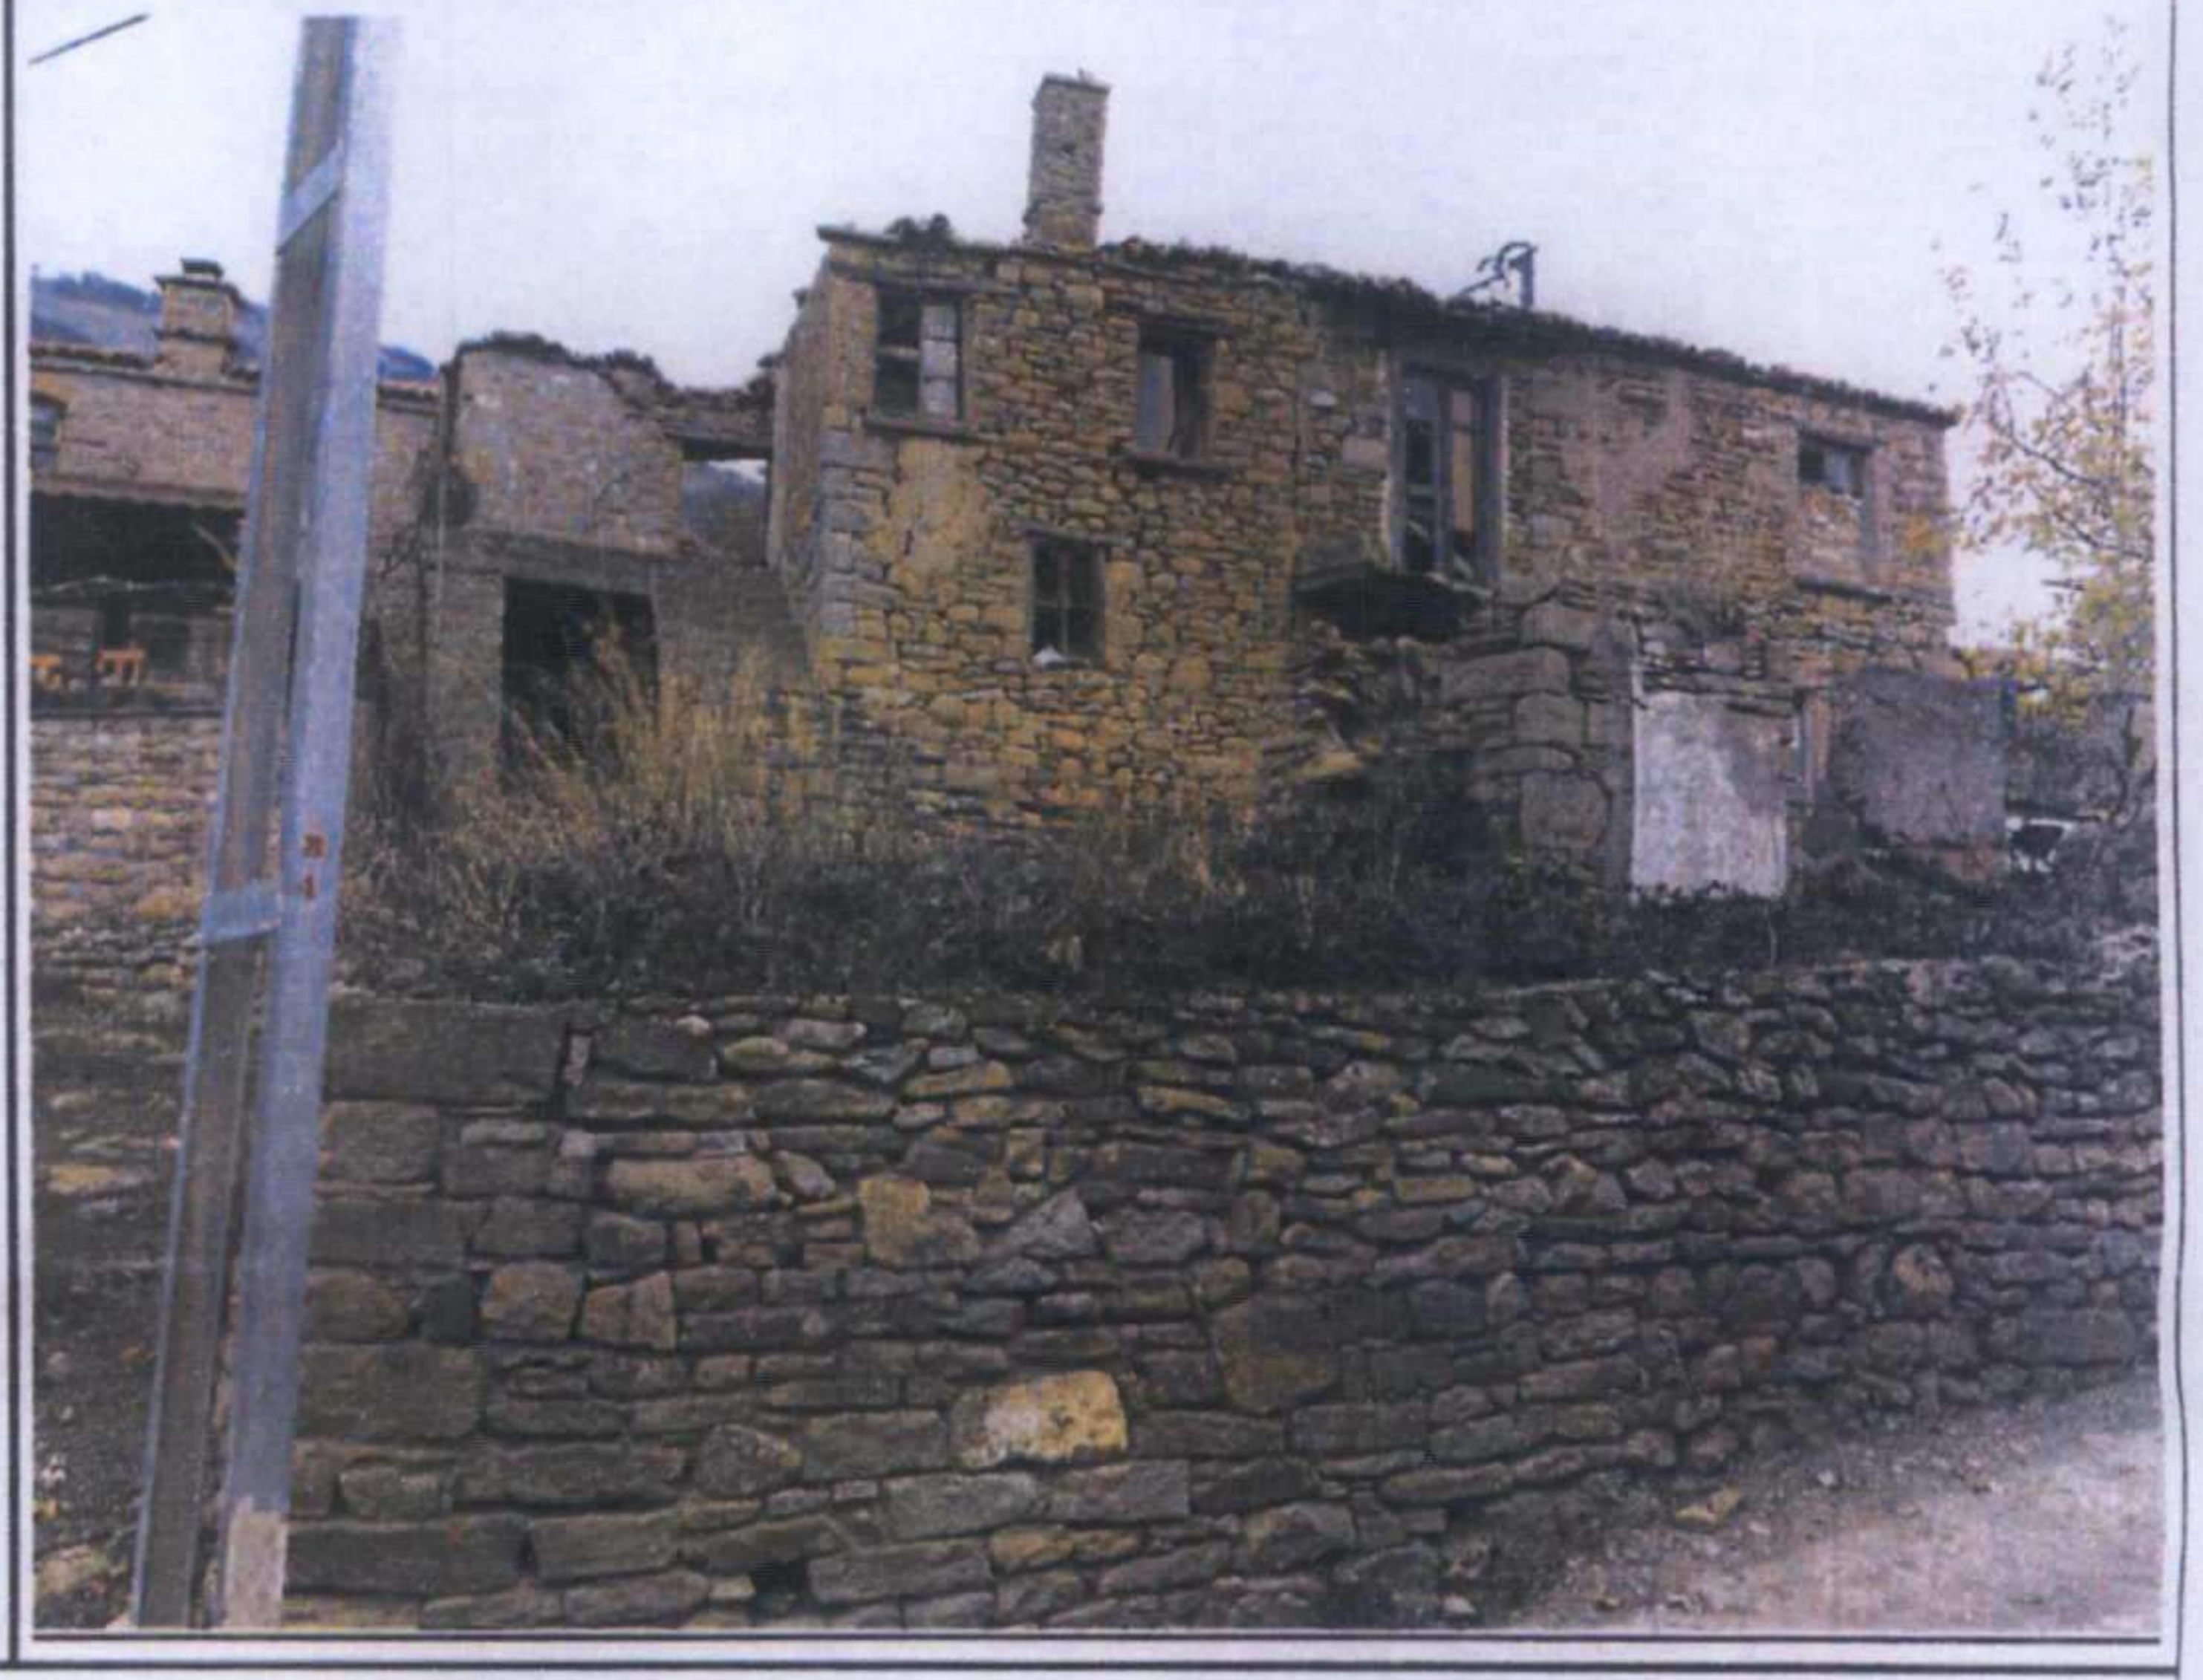
FOTOĞRAF:

GÖZLEMLER: Kentsel Sit Alanında kalan taşınmaz üzerinde, yığma taş inşa sistemli, iki katlı, bahçeli bir yapı bulunmaktadır.

YAPILAN ONARIMLAR: Yapının iç duvarlarında sıva uygulamasının yapıldığı görülmüştür.

Dikdörtgen plan şemasına sahip, yığma taş sistem ile inşa edildiği anlaşılan yapı, bahçeli ve iki katlıdır. Kapısı kilitli olduğundan içerisine girilemeyen yapının ulaşılabilen pencerelerinden görülebildiği kadarıyla zemin katı giriş holü, mutfak ve 1 oda; 1. katın 1 hol, 1 oda ve balkondan oluşmaktadır. Bitişik 143 ada 2 parseldeki yapı ile yapım tekniği ve cephe özellikleri bakımından bütünlük göstermektedir, aralarındaki taş duvar ortaktır ve 1. Kattaki açıklıktan bağlantılı olduğu düşünülmektedir. Yapı içinde katlar arası bağlantıyı sağlayan ahşap bir merdiven bulunmaktadır. Alaturka kiremit ile kaplı çatısının formu kırma çatıdır. İç duvarlarda sıva uygulaması yapılmış ve yapının çeşitli yüzeylerinde taşlarda ayrılmalara ve çatlaklar bulunmaktadır.
