**KÜLTÜR VE TURİZM BAKANLIĞI**  
**İZMİR 2 NUMARALI KÜLTÜR VARLIKLARINI**  
**KORUMA BÖLGE KURULU**  
**KARAR**

KARAR TARİHİ VE NO : 30.06.2020-12907

İzmir ili, Bergama ilçesi, Barbaros Mahallesinde bulunan, Kentsel+3. Derece arkeolojik sit alanında kalan, tapunun 305 ada, 134 numaralı parselinde ve 305 ada, 135 numaralı parselinde şahıs adına kayıtlı tescilli taşınmazlara ilişkin hazırlanan kararımız eki tescil fişlerinin uygun olduğuna,

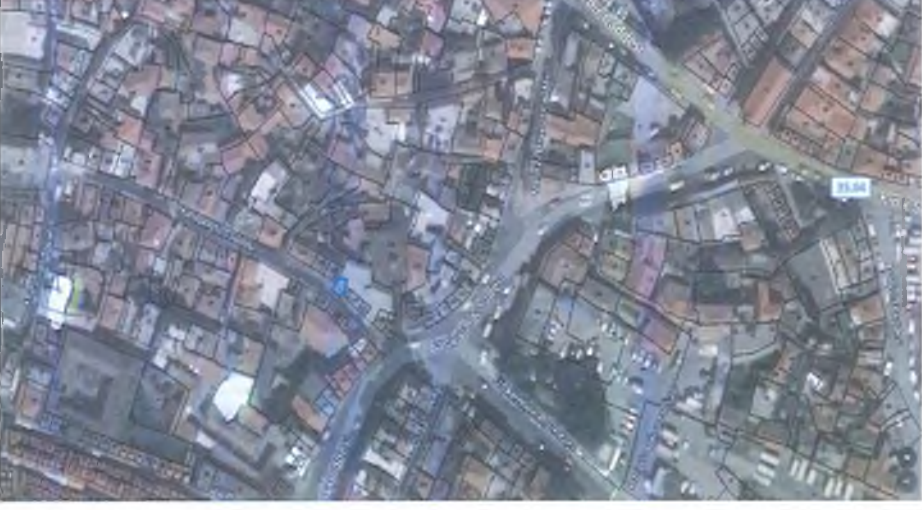
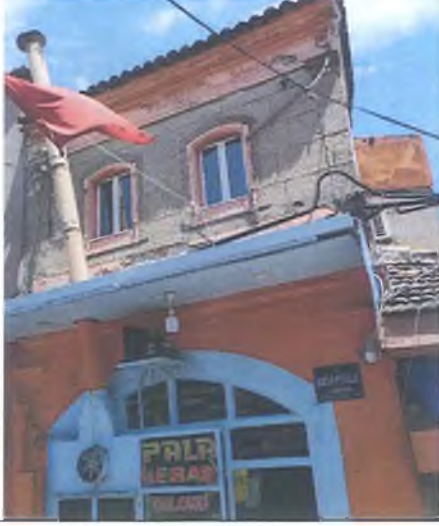
AVRUPA KONSEYİ	Doğal Ve Kültürel Varlıkları Koruma Envanteri D.K.C.K.E		KÜLTÜR VARLIĞI	Envanter No:
TÜRKİYE Kurul Kararları:	Kültür Varlıkları ve Müzeler Genel Müdürlüğü			Harita No:
İli: İzmir	İlçesi: Bergama	Mahalle Köy: Barbaros		1.Grup Yapı
SOKAK: Kasapoğlu Caddesi. No:4	Pafta :	Ada: 305	Parsel: 135	KORUMA DERECESESİ 2.Grup Yapı X
Adı: Ticarethane	Yaptıran: -	Yapan: -	Mimari Çağı: 19. yüzyıl sonu, 20. Yüzyılın başı.	Üslup: -
	Yapım Tarihi:	Kitabe: -	Vakfiye: -	
<b>Genel Tanım:</b> Zemin+1 katlı kâgir ticarethane.				
Koruma Durumu	A İyi B Orta C Fena	Taşıyıcı	A Dış Yapı B C	A Üst Yapı B C
			A İç Yapı B C	Süsleme Elemanları
				A Rutubet B C
				A Yok B İzi Var C Önemli

<b>Gözlemler:</b> Ticarethane mimari tarzı, cephe özellikleri ve kentin yaşam biçimini yansıması açısından geleneksel dokunun bir parçası olarak önem arz etmektedir. Yapının özgününe döndürülmesi, korunarak yaşatılmasına yönelik rölöve, restitüsyon ve restorasyon projelerinin hazırlanması gerekmektedir.

<b>Bugünkü Sahibi:</b>	Özel mülkiyet		<b>Bakımından sorumlu olması gereken kuruluş:</b> Mal sahibi ve ilgili Belediyesi.	
<b>Yapılan Onarımlar:</b> Yapı esaslı onarım geçirmiştir. İç duvarlar ahşap malzeme ile kaplanmış ve tavandaki ahşap malzeme yenilenmiş, taban döşemeleri ve pencere doğramaları ve üst kata geçişi sağlayan merdiven yenilenmiştir.				
<b>Ayrıntılı Tanım:</b> Parsel üzerinde zemin+1 katlı, kırma çatılı kargir yapım tekniğiyle inşaa edilmiş ticarethane bulunmaktadır. Ticaret yapısının yuvarlak kemerli girişi ahşap çerçeveden cam vitrinlidir. Girişin iki yanında, kat silmesine kadar uzanan sütunceler bulunmaktadır. Kat silmesinin hemen üzerinde metal sundurma bulunmaktadır. Üst katta giriş açıklığının bulunduğu cephe kesme taş ile kaplanmıştır. Üst katta iki adet basık kemerli, taş lentolu pencere ve köşelerde sütunceler bulunmaktadır. Ticarethanenin iç duvarları belirli bir yüksekliğe kadar renksiz fayans ile tavana kadar ise 1-2 cm kalınlığında ahşap lambri ile kaplanmıştır. Taban ise renksiz fayans kaplamadır. Özgün duvar örgüsü ise ahşap kaplamanın altında kalmıştır. Yapının üst katında duvar tavan ve taban kaplamalarında da aynı düzenleme mevcuttur. Üst kata çıkışı sağlayan merdiven demir malzeme kullanılarak yenilenmiştir. Kırma çatı marsilya kiremitle örtülü olup saçak altında iki sıra silme bulunmaktadır. Ticarethanede tavan, taban ve duvarda kullanılan döşemeler, sundurma ve ikinci kata geçişi sağlayan merdiven özgün değildir. Yapı her ne kadar esaslı onarım geçirmiş olsa da cephe özellikleri dolayısıyla Bergama'nın geleneksel mimari özelliklerini barındırmakta, estetik önemi dolayısıyla bir doku oluşturmada ve bu özellikleriyle kent kimliğine katkıda bulunmaktadır.

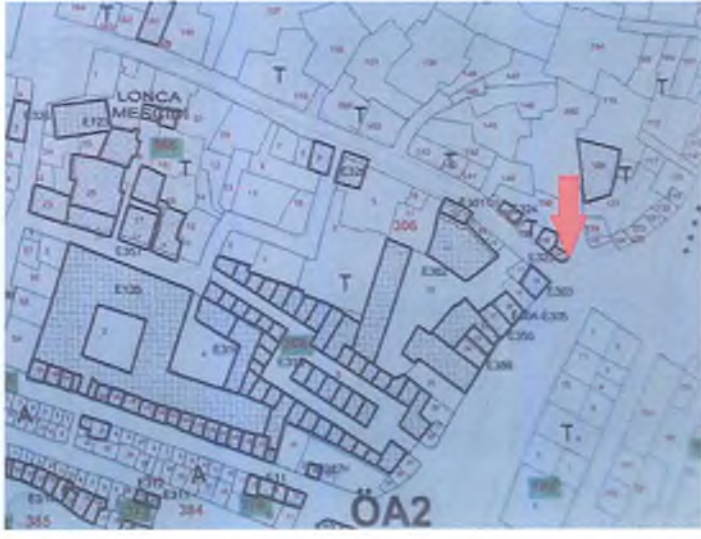
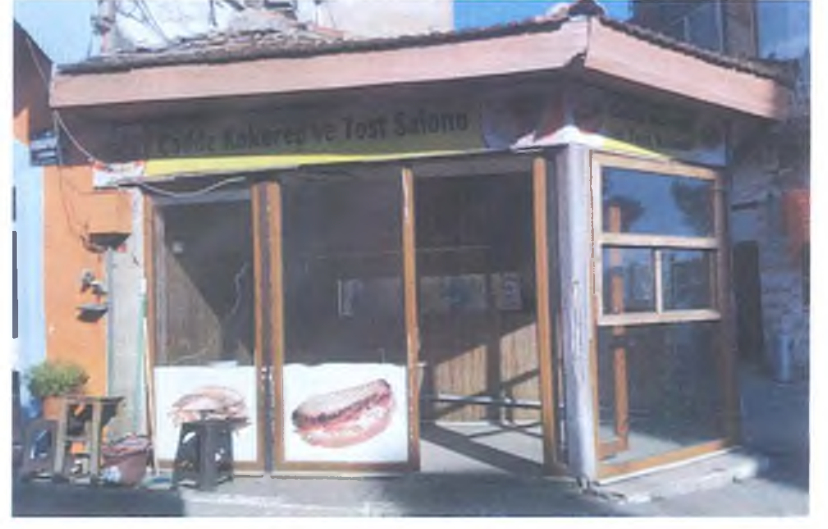
**Genel Tanım:** Tek katlı, köşe konumlu kâgir ticarethane.

Koruma Durumu	A	İyi	Taşıyıcı	A	Dış Yapı	A	Üst Yapı	A	İç Yapı	A	Süsleme Elemanları	A	Rutubet	A	Yok
	B	Orta		B		B		B		B		B		B	İzi Var
	C	Fena		C		C		C		C		C		C	Önemli

**Gözlemler:** Ticarethane geçirdiği esaslı onarımlar sonucunda niteliksiz malzemeler ile tamamen yenilenmiş olup ve özgünlüğünü yitirdiği görülmektedir. Yapının özgününe döndürülmesi ve korunarak yaşatılmasına yönelik rölöve, restitüsyon ve restorasyon projelerinin hazırlanması gerekmektedir.

**Yapılan Onarımlar:** Yapı esaslı onarım geçirmiştir. Tavan ve taban döşemeleri ve camekan yenilenmiştir. İç duvarlar ahşap malzeme ile kaplanmıştır.

**Ayrıntılı Tanım:** Tuğla malzemeden kargir yapım tekniğiyle inşaa edilmiş olan yapı; tek katlı, kırma çatılı ve tek bölümlüdür. Köşe konumlu olan ticaret yapısının açık olan iki cephesi ahşap çerçeveden cam vitrinlidir. Duvarlar iç mekanda 1-2 cm kalınlığında ahşap malzeme ile kaplanmış olup özgün duvar örgüsü ahşap kaplamanın altında kalmıştır. Yapının zemini renksiz seramik, tavan ise kontrplak kaplıdır. Taşınmazın iç kısmını yağmur sularından korumak amacıyla tavanda baca çıkışı için küçük bir açıklık oluşturulmuş ve bu açıklık ince ahşap malzeme ile geçici olarak kapatılmıştır. Tavan, taban ve duvarlarda bulunan döşemeler ile camekan özgün değildir. Ticarethanenin geçirdiği onarımlarla özgün görünümünü kaybettiği görülmekle birlikte taşınmazın köşe konumlu olması yapı adasında oluşan silueti korumak açısından önem arz etmektedir.
