**T.C.**  
**KÜLTÜR VE TURİZM BAKANLIĞI**  
**DİYARBAKIR KÜLTÜR VARLIKLARINI**  
**KORUMA BÖLGE KURULU**  
**KARAR**

**Toplantı Tarihi ve No. : 21.04.2021-320**  
**Karar Tarihi ve No. : 21.04.2021-8254**  
**Dosya No :73.03.10**

Şırnak İli, Güçlükonak İlçesi, Damlarca Köyü'nde bulunan, mülkiyeti Maliye Hazinesine ait tapunun 115 ada 8 no.lu parselinde kayıtlı, 1. grup yapı olarak tescilli Fekiyê Teyran Camii'nin tescil kaydının güncellenmesi ve onarımına ilişkin; Diyarbakır Kültür ve Tabiat Varlıklarını Koruma Bölge Kurulunun 02.07.2009 tarih ve 2364 sayılı tescil kararı; Kültür Varlıkları ve Müzeler Genel Müdürlüğü Kurullar Dairesi Başkanlığının 05.03.2021 tarih ve 1191048 sayılı /13.04.2021 tarih ve 1317496 sayılı yazıları; Koruma Bölge Kurulu Müdürlüğünün yapıda güvenlik önlemlerinin alınmasıyla ilgili 12.03.2021 tarih ve 1212298 sayılı yazısı, konunun Koruma Bölge Kurulunda değerlendirileceği hususuyla ilgili 12.03.2021 tarih ve 1212437 sayılı yazısı ile yapının kadastral haritasının istendiği 29.03.2021 tarih ve 1263241 sayılı yazıları; Şırnak Kadastro Müdürlüğü'nün 07.04.2021 tarih ve 1066599 sayılı yazısı ile Diyarbakır Kültür Varlıklarını Koruma Bölge Kurulu Müdürlüğünün

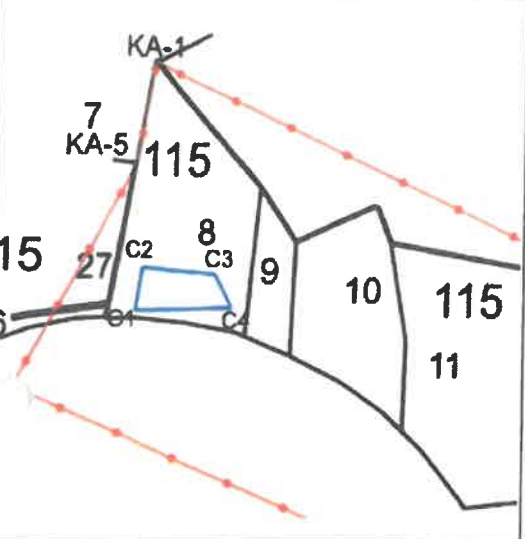
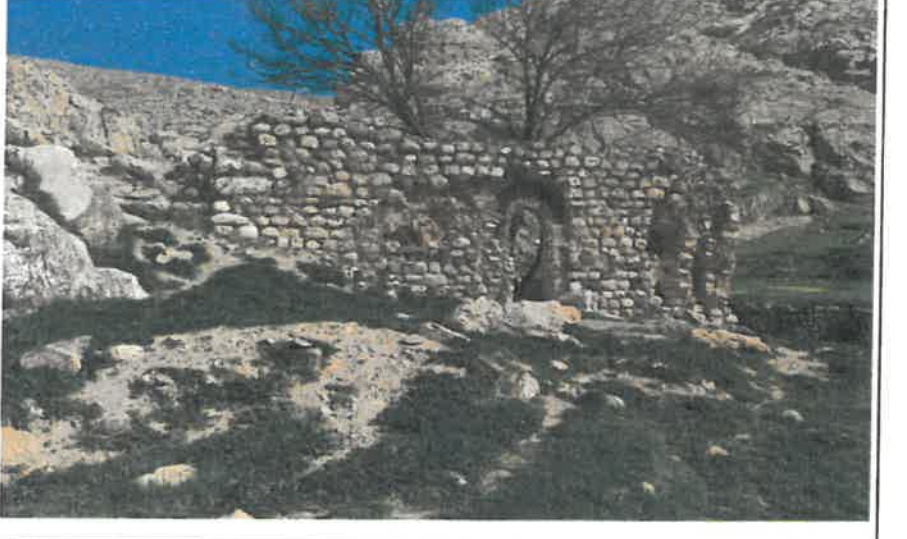
KORUNMUŞLUK DURUMU: kötü	TAŞIYICI YAPI: kötü	CEPHE DURUMU: kötü	ÖRTÜ DURUMU: kötü	İÇ YAPI DURUMU: kötü	BEZEME DURUMU: -	RUTUBET DURUMU: -
--------------------------	---------------------	--------------------	-------------------	----------------------	------------------	-------------------

**AYRINTILI TANITIM:** Caminin dış cephe duvarlarından bazı kısımlar yıkılmakla birlikte, cephelerin büyük çoğunluğu ayaktadır. Caminin doğu ve batı duvarları sağırdır. Kuzey cephe duvarının büyük bölümü yıkıktır. Yola bakan güney cephe, kaba yonu taşlarla örülmüş bir duvarla oluşturulmuştur. Duvarın doğu köşesi yıkıktır. Bunun hemen yanında 1.10 m genişliğinde bir kapı açılmıştır. Mihrabın bulunduğu kısım sivri kemerli girinti şeklinde dıştan da vurgulanmış ve niş kısmının duvarı yıkılmış burada bir delik meydana gelmiştir. Camiye giriş güney cephedeki açıklıktan sağlanmaktadır. Bu açıklık muhtemelen pencere açıklığıdır. Ancak, daha sonra bu pencerenin alt kısmını kullanarak, girişe benzer bir açıklığa dönüştürülmüştür. Esas giriş kapısının kuzey cephede bulunduğu tahmin edilmektedir. Kuzey cephe duvarları çoğunlukla yıkıldığı için burada olduğu tahmin edilen giriş kapısının yeri belirlenememiştir. İç mekân 4.80x8.90m ölçülerinde tek harim bölümü şeklinde düzenlenmiştir. Beşik tonozlu olduğu tahmin edilen üst örtüsü tamamıyla yıkık vaziyettedir. Caminin batı duvarı ortasında dikdörtgen girinti yapan bir niş, güney duvarında da mihrap bulunmaktadır. Mihrap, sivri kemerli bir girinti içinde yarım daire planlıdır. Cami günümüzde harap durumdadır. Çoğunlukla kaba yonu ve moloz taş malzemeden inşa edilmiş olan yapıda taşlar harçla tutturulmuştur. Yapıda herhangi bir süsleme unsuru bulunmamaktadır.

-Mevcut haliyle onarım ihtiyacı bulunan Fekiyê Teyran Camii'yle ilgili gerekli güvenlik önlemlerinin ilgili idarelerce alınmasına, yapının kapsamlı onarımına temel oluşturacak rölöve, restitüsyon ve restorasyon projelerinin ilgili idarelerce hazırlanarak Koruma Bölge Kuruluna iletilmesine karar verildi.
