T.C.
KÜLTÜR VE TURİZM BAKANLIĞI
DIYARBAKIR KÜLTÜR VARLIKLARINI
KORUMA BÖLGE KURULU
KARAR

Diyarbakır İli, Merkez, Sur İlçesi, Kentsel Sit Alanı ve Sur Koruma Amaçlı İmar Planı içinde kalan, Camii Kebir Mahallesiinde yer alan, tapunun 333 ada, 8 no.lu parselinde kayıtlı, özel mülkiyete ait konutun, tescil talebine ilişkin; Esmat ATLI'nın 03.06.2021 tarihli başvurusu; Diyarbakır Kültür ve Tabiat Varlıklarını Koruma Bölge Kurulu'nun 23.10.2013 tarih ve 1739 sayılı Kamulaştırma ve Yıkım kararı; Diyarbakır Kültür Varlıklarını Koruma Bölge Kurulu Müdürlüğü'nün 17.06.2021 tarihli ve E. 1468614 sayılı yazısı ile Diyarbakır Valiliği Çevre ve Şehircilik İl Müdürlüğü'nden kurum görüşünün istenmesi, Diyarbakır Valiliği Çevre ve Şehircilik İl Müdürlüğü'nün 22.06.2021 tarih ve E. 1144456 sayılı yazısı ile Kurum görüşünün belirtilmesi, Diyarbakır Kültür Varlıklarını Koruma Bölge Kurulu Müdürlüğü'nün 24.06.2021 tarih ve E.809003 sayılı uzman raporu okundu. Ekleri ve konuya ilişkin bilgi, belgeler incelendi. Yapılan görüşmeler sonunda;

AVRUPA KONSEYİ	DOĞAL VE KÜLTÜREL VARLIKLARI KORUMA ENVANTERİ (D.K.V.K.E)	ANIT	ENVANTER NO:		
T Ü R K İ Y E	KÜLTÜR VARLIKLARI VE MÜZELER GENEL MÜDÜRLÜĞÜ		HARİTA NO:

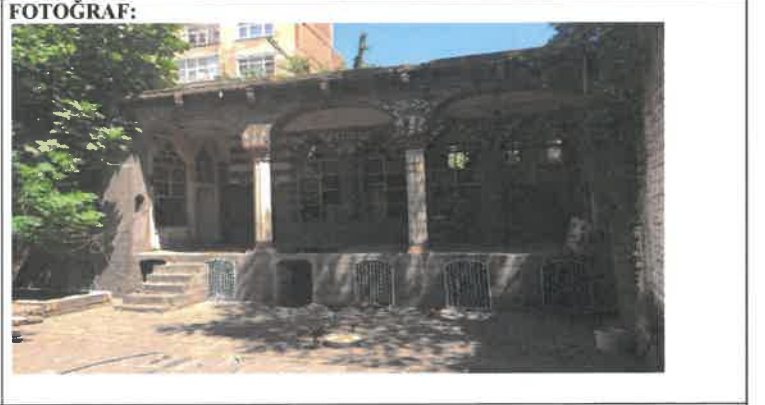
GENEL TANIM : Yapıya dikdörtgen formda niteliksiz demir bir kapıyla uzun ince bir giriş aralığından sonra geçiş sağlanmaktadır. Yapı özgün haliyle avlulu, bodrum+zemin kattan oluşmaktadır.

GÖZLEMLER: Taşınmaz yerel mimari özelliklerini büyük ölçüde korumaktadır. Taşınmazın özgün haliyle, avluya bakan cephesinde cas süslemelerin bulunduğu; yivli sütunlarla desteklenen üç kemerli eyvan açıklığı ile eyvanın güney yönünde bir mekan ve batı yönünde ise üç mekandan oluşmaktadır. Mekanların avluya bakan dilimli kemerli pencere açıklıkları bulunmaktadır. Taşınmaz oldukça bakımsız ve kötü durumdadır. Taş dökümleri ve eyvan kısmında zeminde çökme, güney mekannın tavanında ve duvarında yıkılmalar mevcuttur. Bu da taşınmazda tehlike oluşturmaktadır.

AYRINTILI TANITIM: Yapıya dikdörtgen formda niteliksiz demir bir kapıyla uzun ince bir giriş aralığından sonra geçiş sağlanmaktadır. Yapı özgün haliyle avlulu, bodrum+zemin kattan oluşmaktadır. Batı cephede tek kanattan oluşan taşınmazın bodrum katına basamaklı bir merdivenle iniş sağlanmaktadır. Dikdörtgen formda olan bodrum katı ortadan kemerlerle ayrılmış, tavanı ahşap kirişlidir. Kuzey ve güney yönündeki kemer açıklıkları tuğla ile kapatılmıştır. Avluya bakan pencere açıklıkları basık kemerlidir. Zemin katta yivli sütunlarla desteklenen üç kemerli eyvan açıklığı bulunmaktadır. Eyvanın zemini çökmüş durumdadır. Eyvan kemer araları castan bitkisel bezemeler ile süslenmiştir. Eyvanın kuzey yönündeki duvarı tuğla ile örülmüştür. Güneyinde yer alan mekana geçiş ahşaptan yuvarlak kemerli bir kapıyla geçilmekte olup giriş kapısının yan kısmında ve avluya bakan bölümünde büyük dilimli kemerli pencere açıklıklarına yer verilmiştir. Mekanın zemini ve tavanı betonarme olup mekannın doğu duvarında iki pencere açıklığı arasında taş dökülmüştür.

Eyvanın batısında yer alan mekannara geçiş basık kemerli bir kapıyla sağlanmaktadır. Kapının üzerinde yuvarlak çiçek formunda bir aydınlık penceresi bulunmaktadır. Girişten sonraki mekan küçük kare formunda olup duvarları boyanmıştır. Mekan duvarlarında nişler yer almaktadır. Zemini ve tavanı betonarmedir. Güneyinde yer alan kare formlu mekana basık kemerli bir kapıyla geçilmektedir. Kapının üst kısmında sivri kemerli bir niş yan kısmında ise dikdörtgen formda derin bir niş yer almaktadır. Batı duvarında ise büyük derin bir niş yer almakta olup nişin bulunduğu tavan ve duvar kısmında yıkılmalar mevcuttur. Tavan ve zemini betonarme olup boya ve sıvalarında dökümlerde bulunmaktadır. Kuzeyde yer alan mekan ise dikdörtgen formda olup mekana geçiş ahşap bir kapıyla sağlanmıştır. Mekanın avluya bakan üç adet büyük dilimli kemerli pencere açıklığı bulunmaktadır. Mekanın batı yönünde tavana yakın kısmında ahşap dikdörtgen formda pencere açıklıkları yer almaktadır. Güney duvarında küçük taş kemer bir niş yer almaktadır. Avlu zemini bazalt olup avluda oval formda yüzeyi seramik döşenmiş bir havuz yer almaktadır.

-Tescilli taşınmazın esaslı onarımına temel oluşturacak rölöve, restitüsyon ve restorasyon projelerinin, ilgilisi tarafından ivedilikle hazırlanarak Kurulumuza iletilmesine,

-Tescilli taşınmazın esaslı onarımı tamamlanıncaya kadar yapının çökme tehlikesi gösteren bölümlerinin taşınmaza zarar vermeyecek şekilde ahşap, çelik vb. uygun malzeme ve yöntemle desteklenmesine,
