T.C.
KÜLTÜR VE TURİZM BAKANLIĞI
ÇANAKKALE KÜLTÜR VARLIKLARININ KORUMA BÖLGE KURULU
KARAR

Çanakkale İli, Gökçeada İlçesi, Eski Bademli Köyü'nde bulunan, Bursa KTVKK'nin 15/08/1991 tarih /1932 sayılı kararı ile ilan edilen, Çanakkale KTVKK'nin 24/05/2002 tarih / 1016 sayılı kararı ve karar ekleri 1/25000 ölçekli sit haritasında gösterildiği şekliyle tescilinin devamına karar verilen, Çanakkale KTVKK'nin 23/12/2004 tarih / 482 sayılı kararı ile 1/25000 ölçekli haritada belirtilen sınırları 1/10000 ölçekli haritaya aktarıldığı şekliyle uygun görülen, Kurulumuzun 30/04/2019 tarih / 5357 sayılı kararı ile 23/12/2004 tarih / 482 sayılı kararlar uygun görülen sınırların geçerli olduğuna karar verilen, Kurulumuzun 27/01/2020 tarih / 5906 sayılı kararı ile karar ekinde yer alan 1/5000 ölçekli haritada sınırları belirtilen alanların kentsel sit alanı olarak tescil edilmesine karar verilen Kentsel Sit Alanında kalan, Kurulumuzun 28/11/2016 tarih / 3316 sayılı kararı ile Geçiş Dönemi Koruma Esasları ve Kullanma Koşulları belirlenen yine Kurulumuzun 27/01/2020 tarih / 5907 sayılı kararı ile 3316 sayılı karar ile belirlenen Geçiş Dönemi Koruma Esasları ve Kullanma Şartlarının karar ekinde yapıla

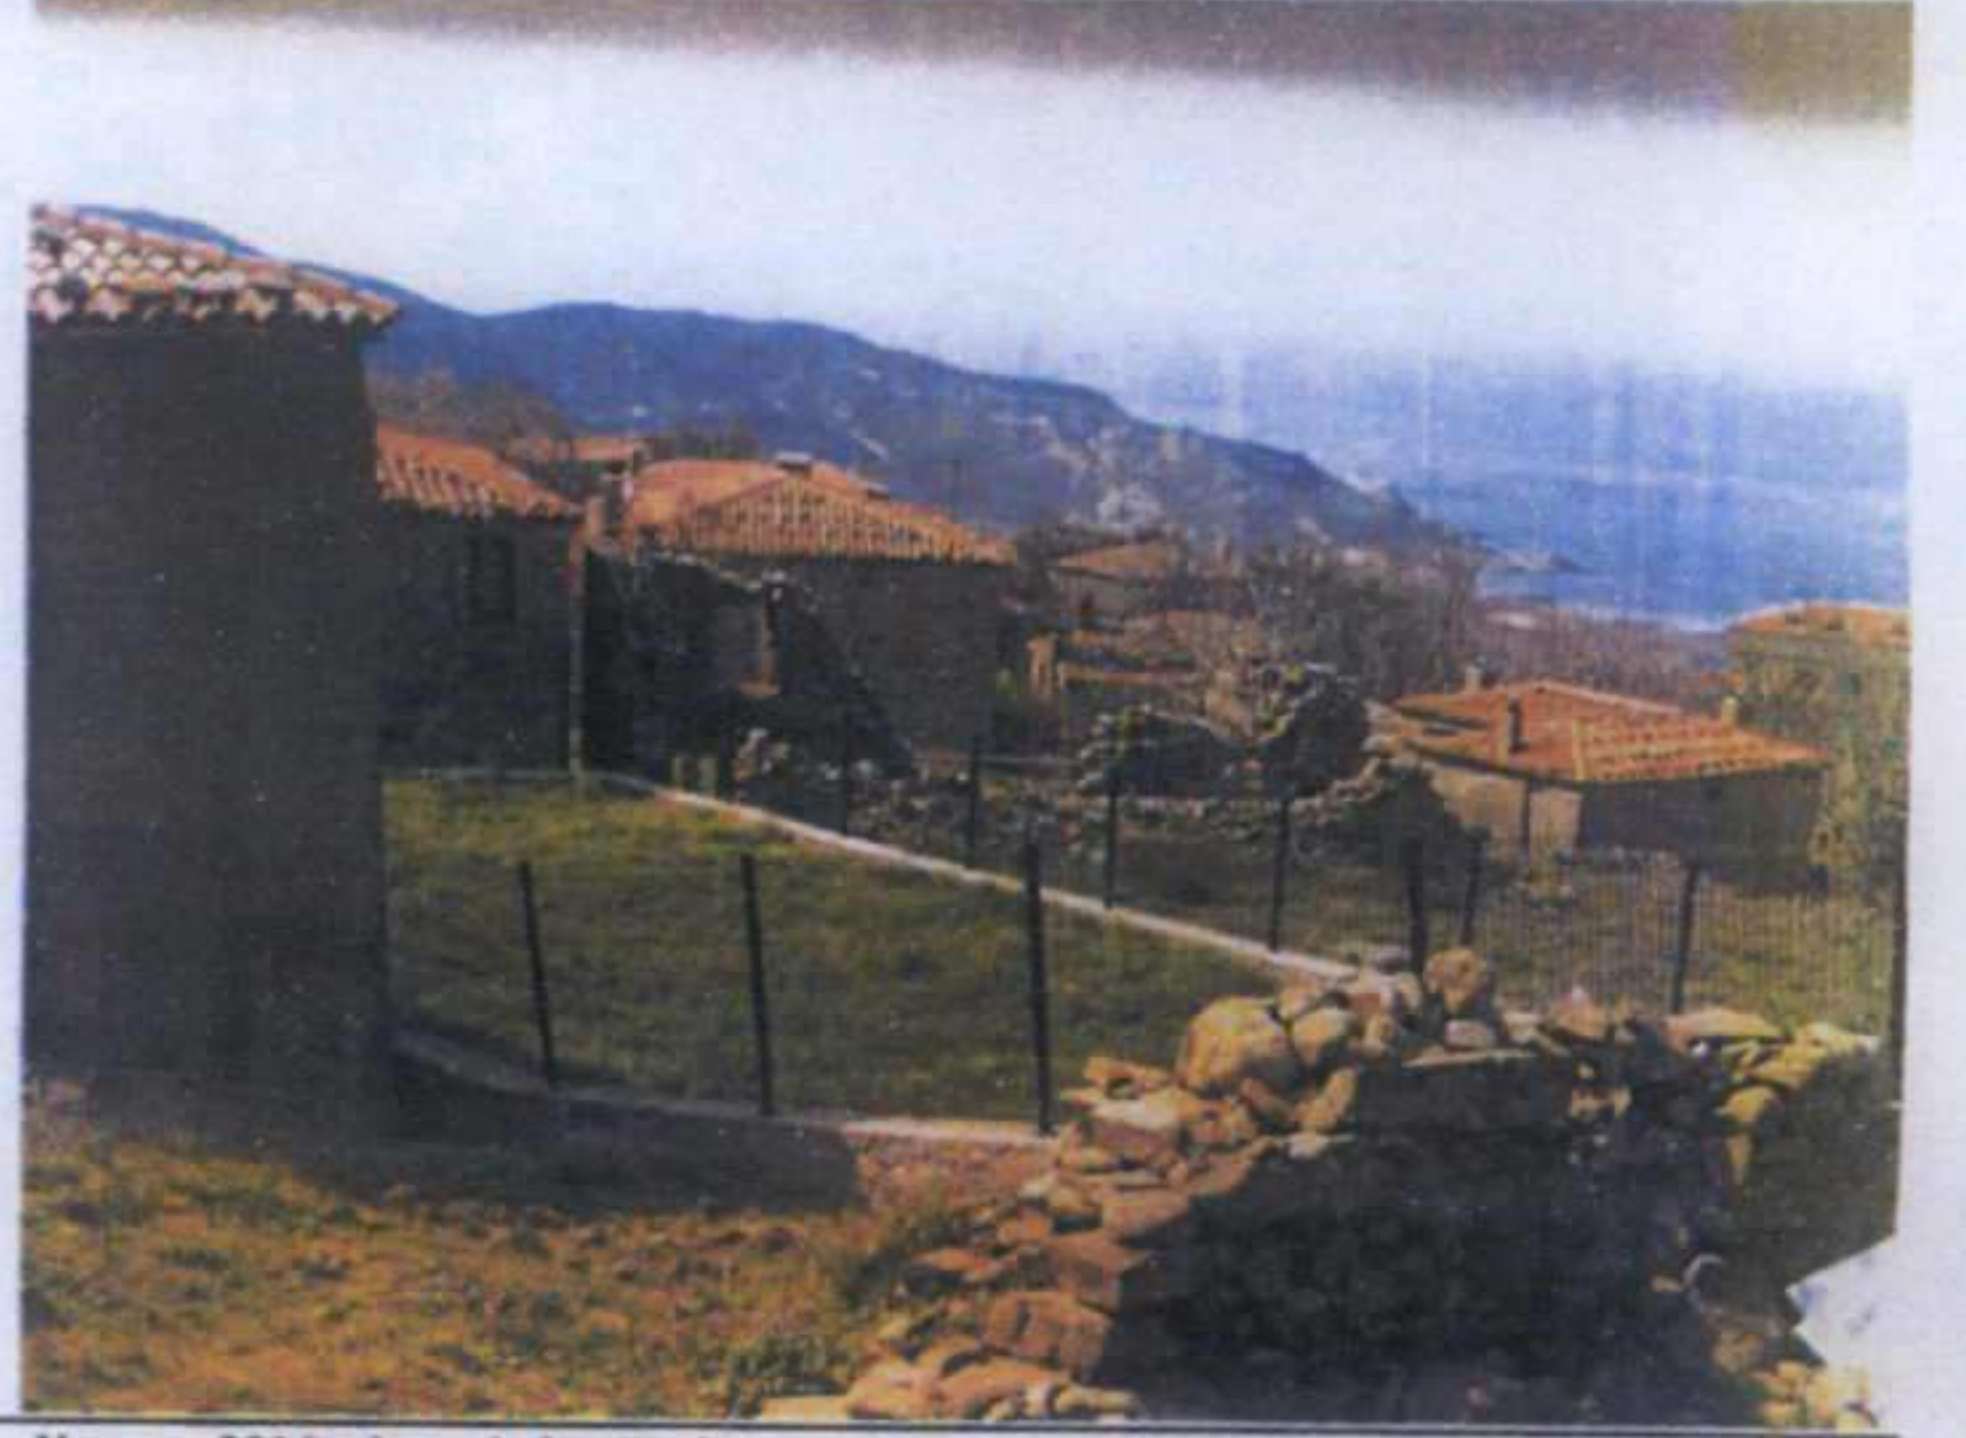
FOTOĞRAF:

Yapının 2016 yılına ait fotoğraf

GÖZLEMLER: Parsel üzerindeki yapı yıkılmış durumdadır.

Dikdörtgen plan şemasına sahip, moloz taş ile yığma sistem ile inşa edildiği anlaşılan iki katlı yapı günümüzde yıkılmış durumdadır. Yapı kalıntılarının daha rahat okunabilmesi amacıyla yapılan temizlik ve kazı çalışması sonrasında yapının temel izleri açığa çıkmış ve oturma alanı okunabilir durumdadır. Ana yapıya ek, batı cephesinde müştemilat yapısı olduğu tahmin edilen ek bir yapı daha açığa çıkarılmış ancak yalnızca kuzey duvarı izi tespit edilememiştir. Ana yapının batı duvarında kapı ve pencere açıklıkları bulunmaktadır.

YAPILAN ONARIMLAR: Yapı kalıntılarının daha rahat okunabilmesi amacıyla temizlik ve kazı çalışması yapılmıştır.
