**KÜLTÜR VE TURİZM BAKANLIĞI**  
**ÇANAKKALE KÜLTÜR VARLIKLARINI KORUMA BÖLGE KURULU**  
**KARAR**

Çanakkale İli, Gökçeada İlçesi, Zeytinliköy, Kentsel Sit Alanı'nda, Köyiçi Mevkii'nde yer alan, özel mülkiyet adına kayıtlı, 138 ada, 8 parsel deki taşınmazın; plan, malzeme ve görünüş özellikleri açısından önem arz ettiği, çevre kimliğine, dokusuna katkıda bulunması, yöresel yaşam biçimini yansıtır olması nedenleri ile 2863 sayılı yasanın 6. ve 7. Maddeleri ile Taşınmaz Kültür Varlıkları ve Sitlerin Tespit ve Tescili Hakkında Yönetmelikte belirtilen kıstaslar çerçevesinde 'Korunması Gerekli Taşınmaz Kültür Varlığı' (Sivil Mimarlık Örneği Yapı) olarak tescillenmesine, hazırlanan tescil fişinin uygun olduğuna, Koruma Grubu'nun '2.Grup' olarak belirlenmesine, taşınmaza yönelik 05/11/1999 tarih ve 660 sayılı ilke kararı doğrultusunda hazırlanacak rölöve, restitüsyon ve restorasyon projelerinin Kurulumuza iletilmesine, bu aşamaya kadar taşınmaza ilişkin can ve mal güvenliği açısından gerekli güvenlik önlemlerinin ilgili kurumlarca alınmasına karar verildi.

AVRUPA KONSEYİ	KÜLTÜREL VARLIKLARI KORUMA ENVANTERİ	D.K.V.K.E.	ANIT	ENVANTER NO:
TÜRKİYE				HARİTA NO:
İLİ: ÇANAKKALE	İLÇESİ: GÖKÇEA

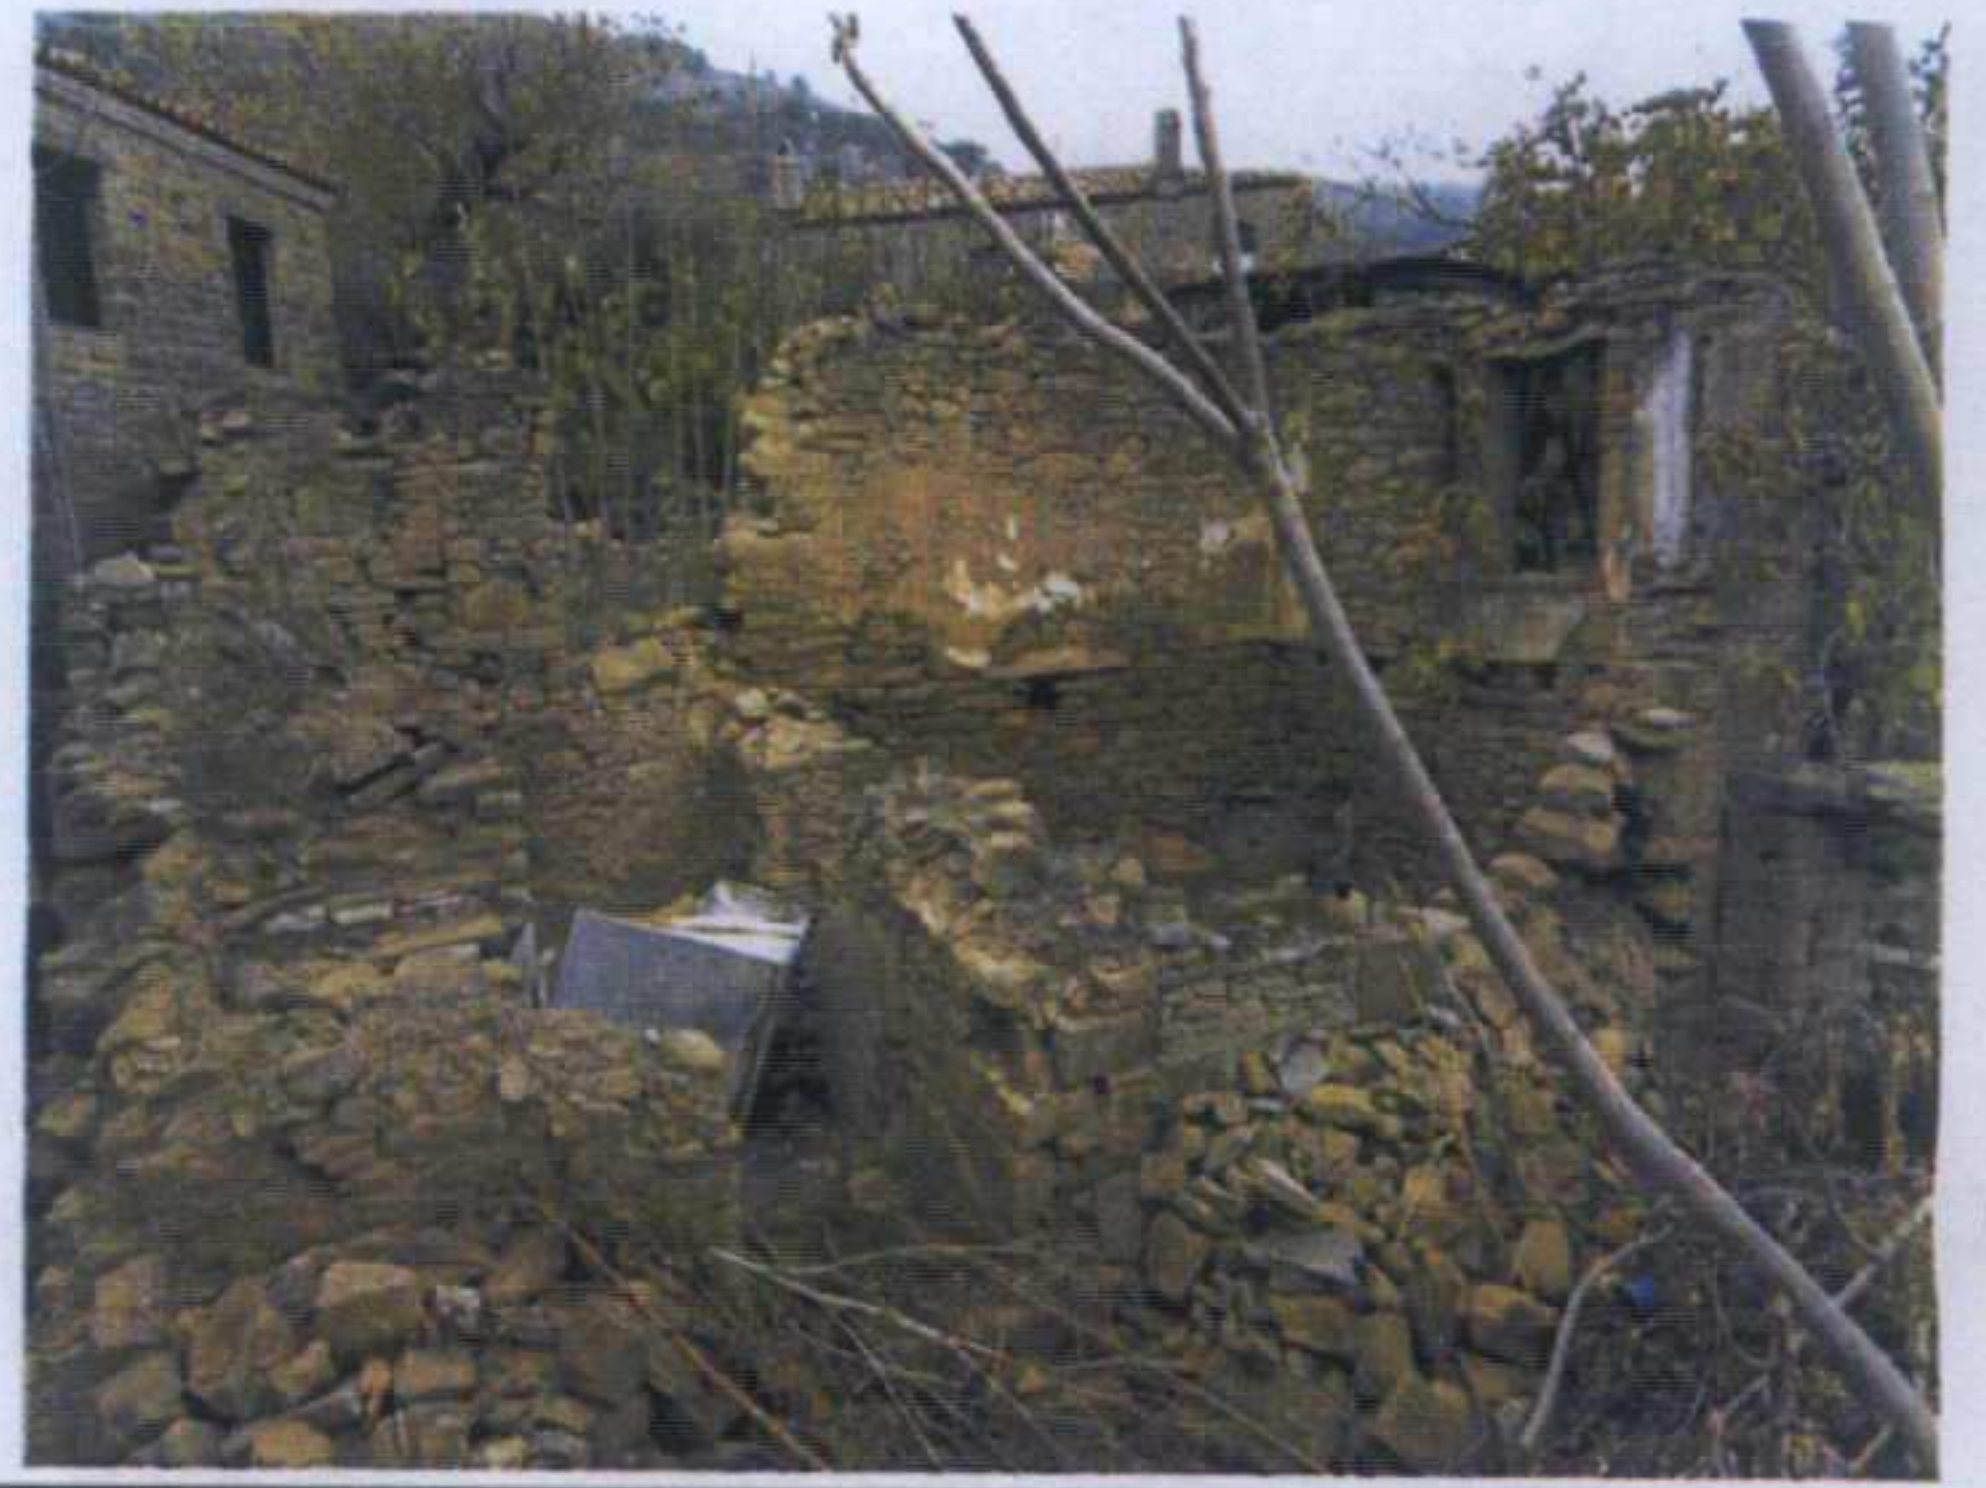
FOTOĞRAF:

GÖZLEMLER: Kentsel Sit Alanında kalan taşınmaz üzerinde, yığma taş inşa sistemli, avlulu, iki katlı bir yapı bulunmaktadır.

Yapı köy yerleşim alanının içinde, yol kenarında, avlulu ve iki katlıdır. Moloz taş malzemeden yığma sistem ile inşa edilen yapının beden duvarları ve yapı içindeki taşıyıcı nitelikteki duvarlar kısmen yıkılmış, çeşitli yüzeylerinde taşlarda ayrılmalar ve çatlaklar meydana gelmiş, çatısı ve birinci kat döşemesi ise tamamen yok olmuş durumdadır.

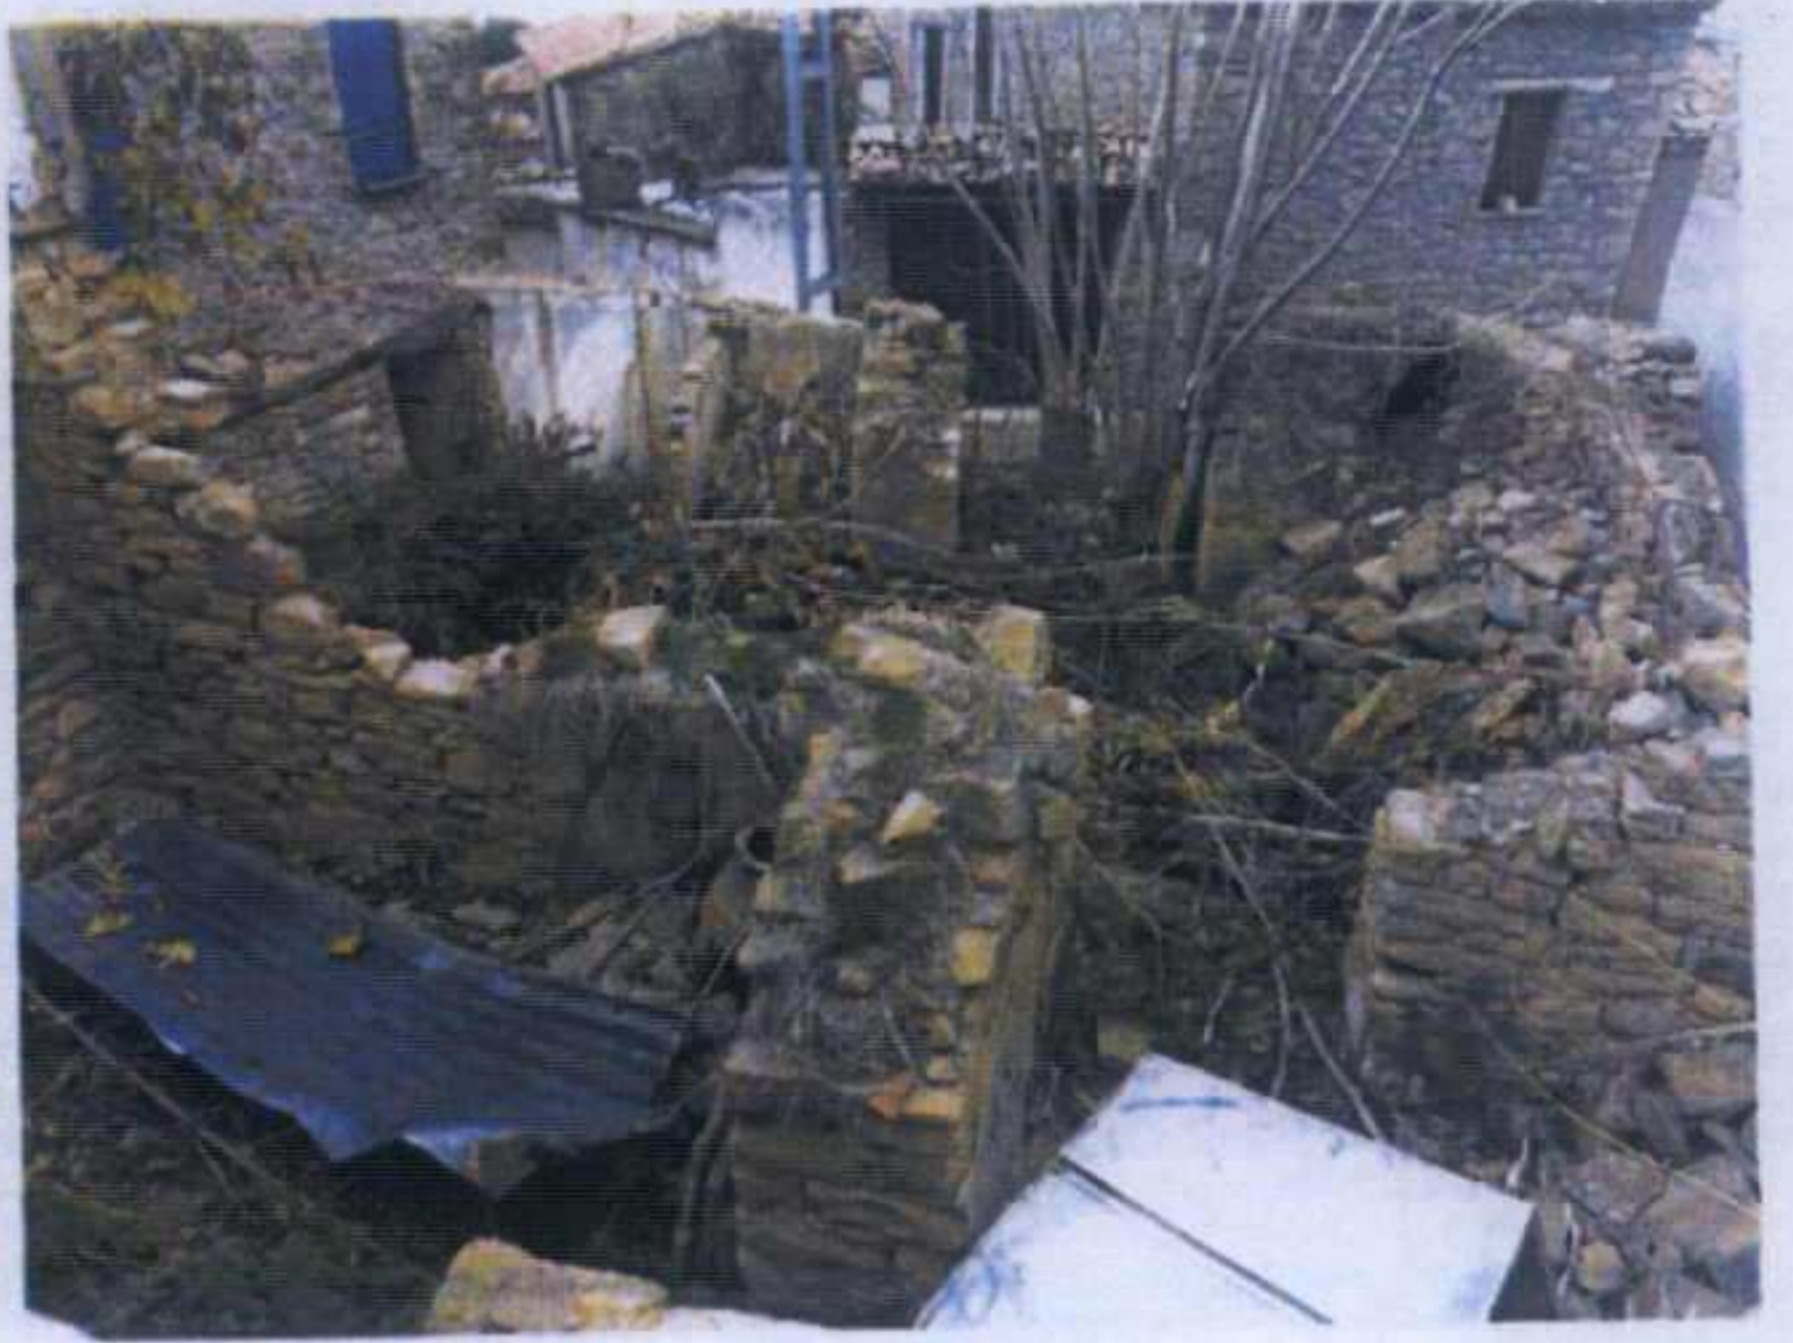
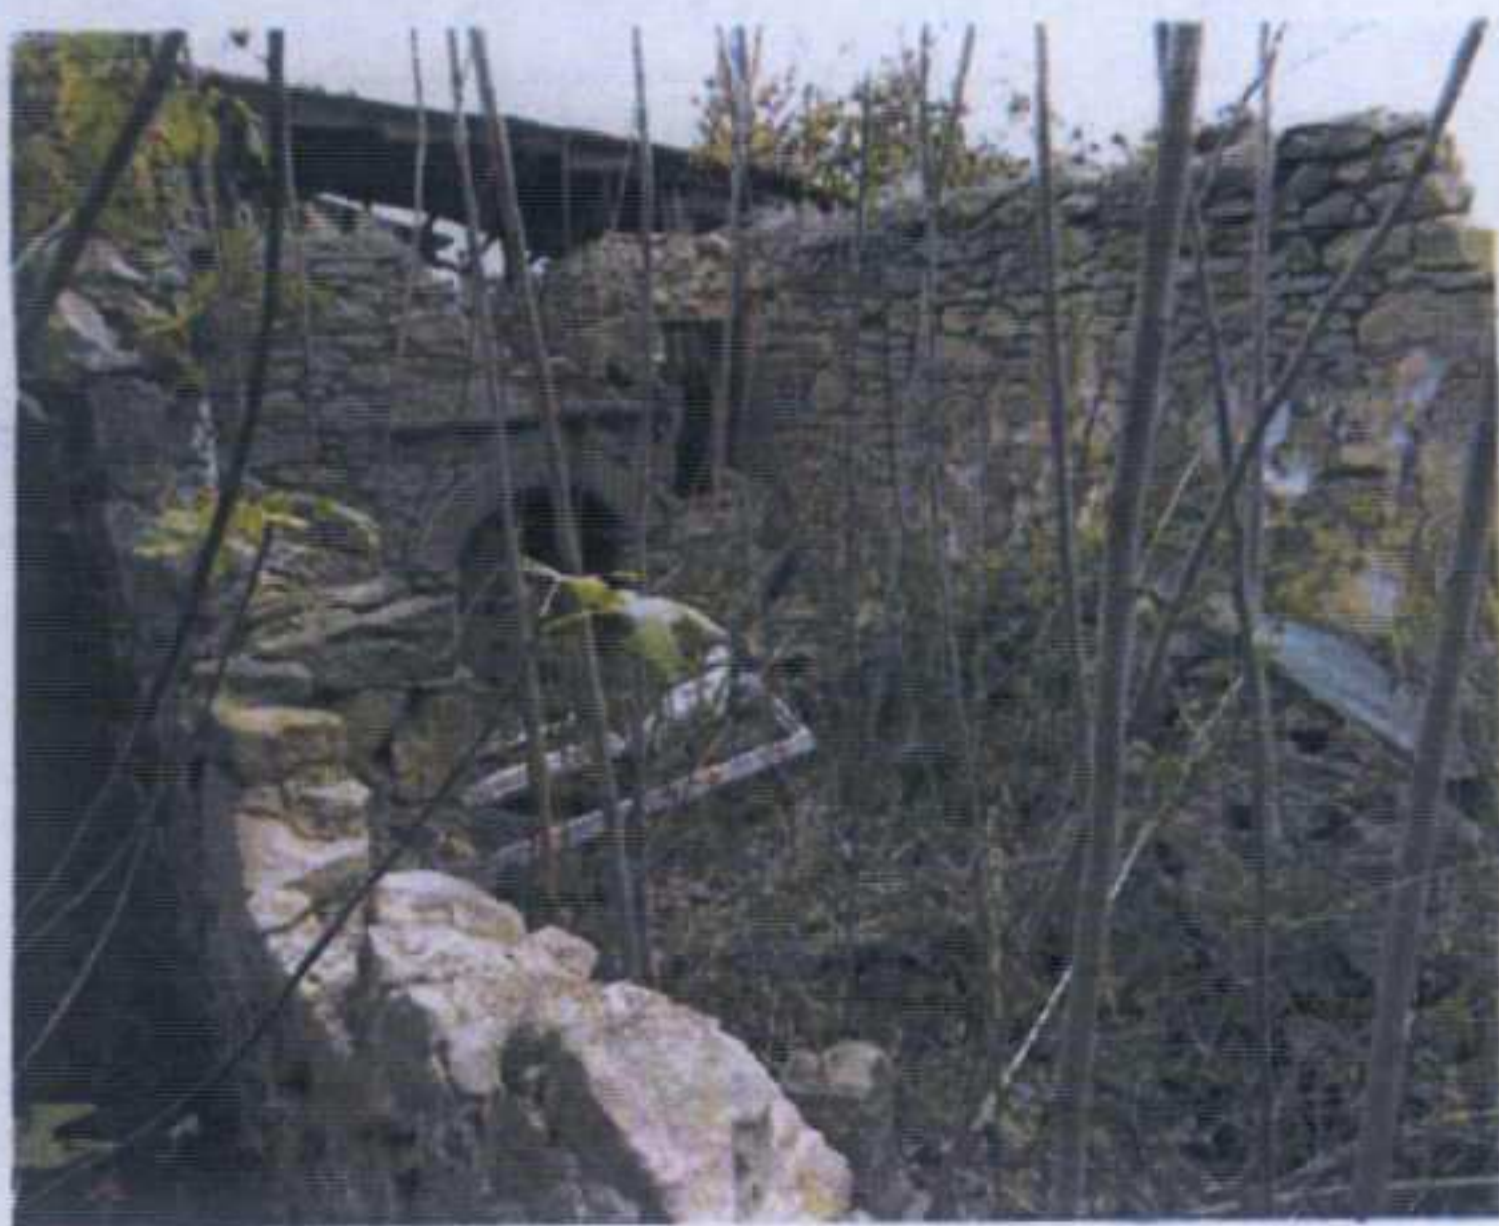
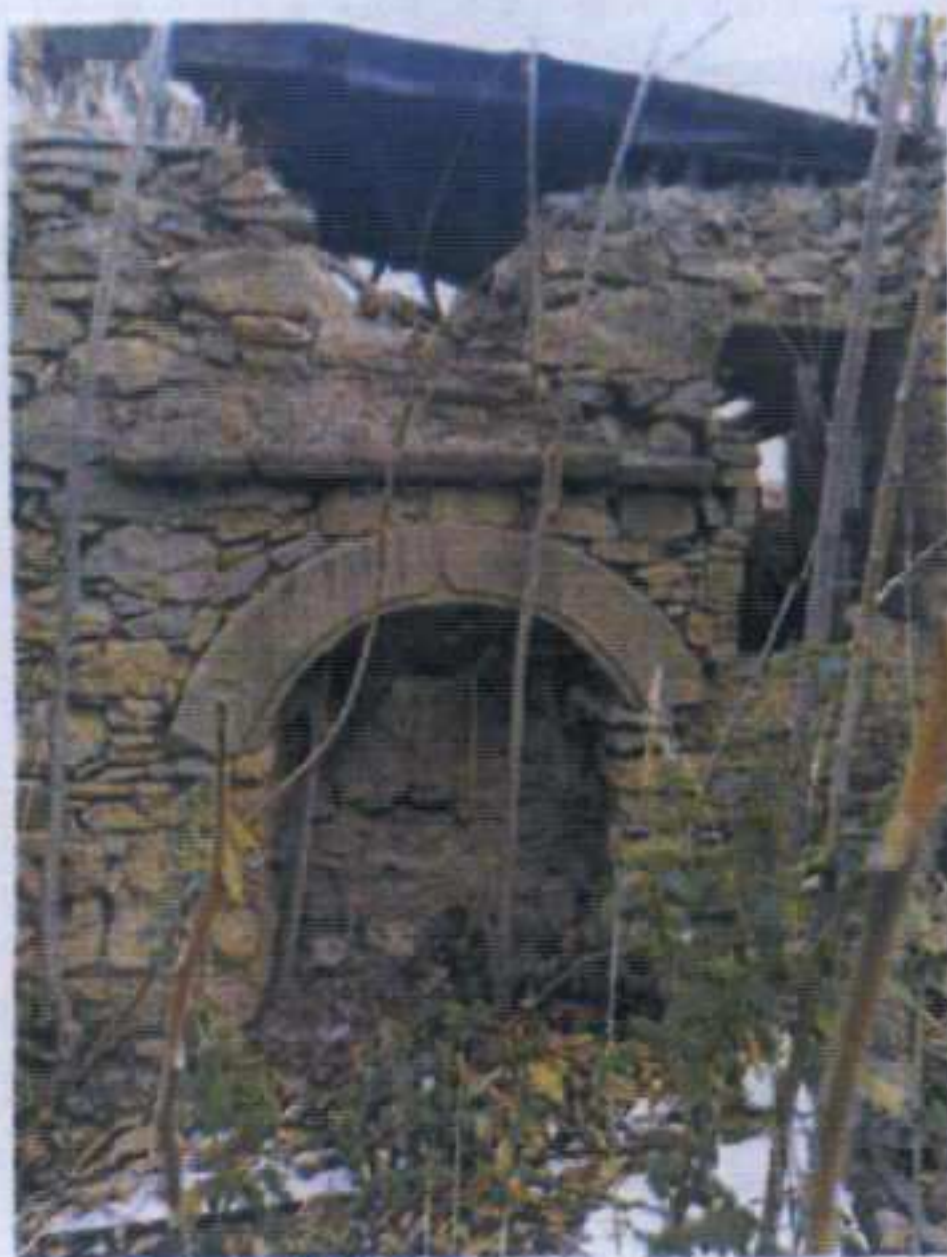
Taşınmazın zemin katında bir adet giriş holü, bir adet oda ve üst kata çıkmayı sağlayan bir adet taş merdiven bulunurken birinci katta ise iki oda bulunmakta olup, bunlardan sağdaki zemin kattaki odanın üzerindedir. Arka cepheye bakan odanın ise mutfak ve yaşam alanı olarak birlikte kullanıldığı görülmektedir.

Ayrıca avlu içerisinde bir adet tuvalet, bir adet depo ve bir adet ocak yeri bulunmaktadır.
