T.C.
KÜLTÜR VE TURİZM BAKANLIĞI
ÇANAKKALE KÜLTÜR VARLIKLARINI KORUMA BÖLGE KURULU
K A R A R

ÇANAKKALE İLİ, BAYRAMIÇ İLÇESİ, SERHAT KÖYÜ, 164 ADA, 3 PARSELDEKİ
OKUL VE CAMİİ YAPISINA (ANITSAL YAPILAR) İLİŞKİN
KORUNMA ALANI HARİTASI

AVRUPA KONSEYİ		VAKIFLAR GENEL MÜDÜRLÜĞÜ		ENVANTER NO :	
TÜRKİYE		KÜLTÜREL VE DOĞAL VARLIKLARI KORUMA ENVANTERİ		ANIT	
İLİ : ÇANAKKALE	İLÇESİ : BAYRAMIÇ	BELDE/KÖY : SERHAT KÖYÜ		IMAR PL. PAFTA NO :	
MAHALLE, SOKAK, KAPI NO :		KADASTRO PAFTA:	ADA: 164	PARSEL: 3	KORUMA DERECESESİ
ADI:		YAPTIRAN:	YAPAN:	MIMARI ÇAĞI (ÜSLUP) :	CUMHURİYET DÖNEMİ
SERHAT KÖYÜ ESKİ CAMII		YAPIM TARİHİ: 1954	KITABE:	VAKFIYE:	
KORUMA DURUMU (A = İYİ - B = ORTA - C = FENA)					RUTUBET DURUMU (A=YOK - B=IZI VAR - C=ÖNEMLİ)
TAŞIYICI	DIŞ YAPI	ÜST YAPI	SÜSLEME ELEMANLARI		
[B]	[B]	[B]	[B]	[C]

AVRUPA KONSEYİ	KÜLTÜREL VARLIKLARI KORUMA ENVANTERİ	D.K.V.K.E.	ANIT	ENVANTER NO:
TÜRKİYE				HARİTA NO:
İLİ: ÇANAKKALE	İLÇESİ: BAYRAMIÇ İLÇESİ	MAHALLE KÖY: SERHAT KÖYÜ	KORUMA DERECESESİ	ANITSAL
SOKAK VE KAPI NO: KÖY İÇİ MEVKİLİ	KADASTRO PAFTA: ADA: 164 PARSEL: 3			ÇEVRESEL
ADI: KARGİR OKUL BİNASI	YAPTIRAN:	YAPAN:	MİMARİ ÇAĞI: ERKEN CUMHURİYET (ÜSLUP) DÖNEMİ	ANITSAL
	YAPIM TARİHİ:	KİTABE:	VAKFIYE:

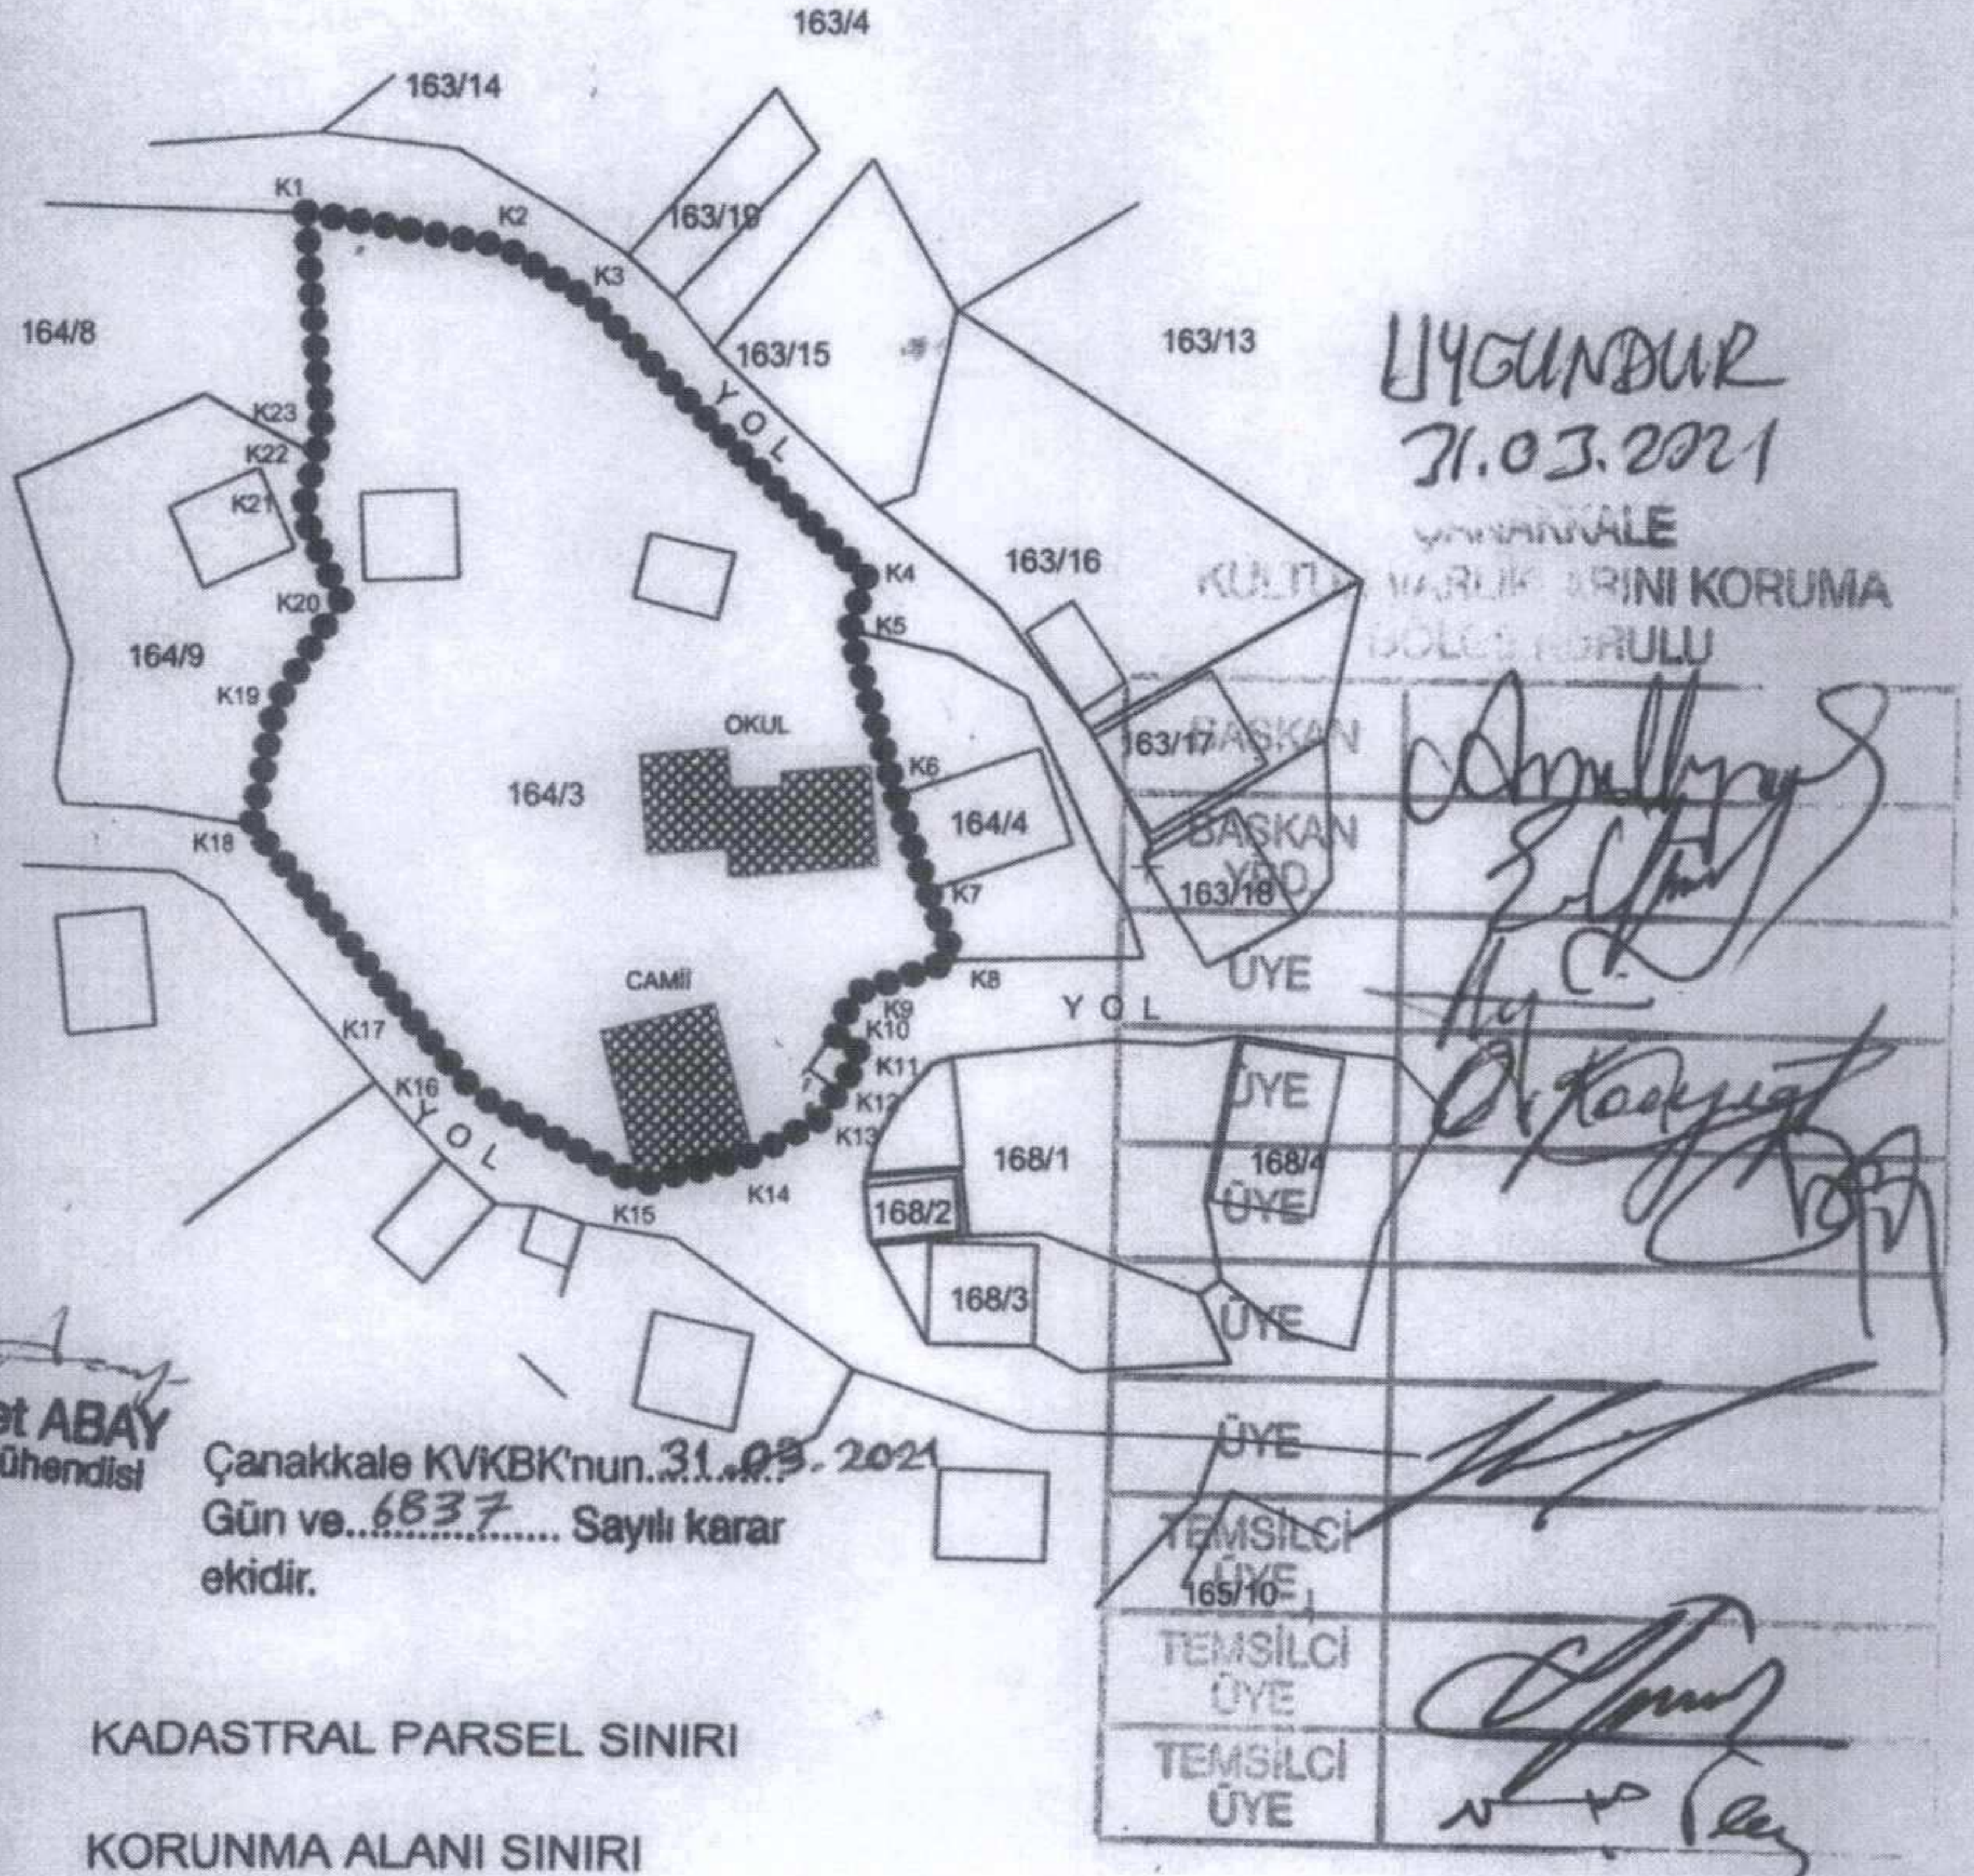
KADASTRAL PARSEL SINIRI

KORUNMA ALANI SINIRI

1.GRUP KORUNMASI GEREKLİ TAŞINMAZ KÜLTÜR VARLIĞI (OKUL VE CAMİİ)

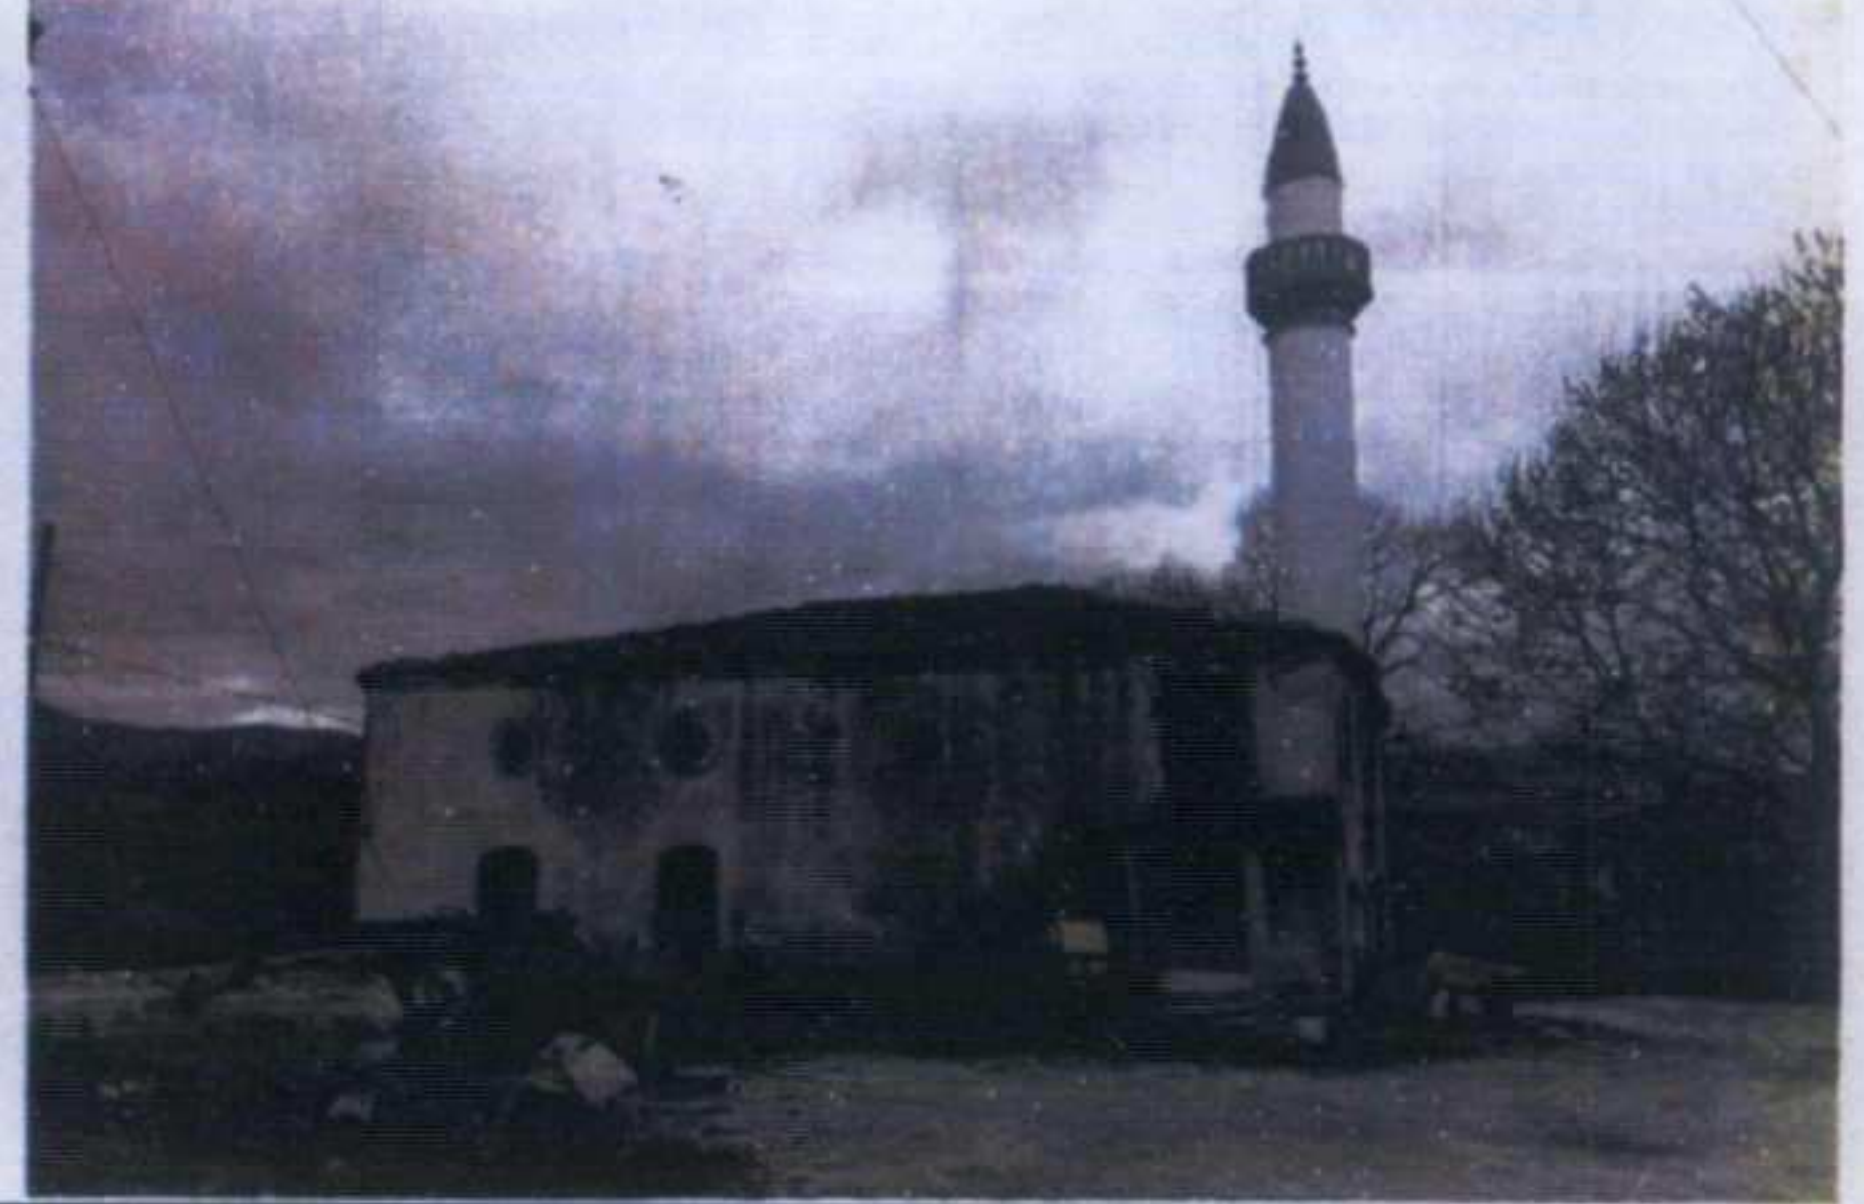
FOTOĞRAF :

GÖZLEMLER: Metruk durumdadır. Yapının ahşap elemanları çürümeye başlamış ve sıvalarda dökülme oluşmuştur. Onarım ihtiyacı vardır.

Cami ile birlikte okul, lojman, depo ve avlu aynı parsel üzerinde yer almaktadır. Cami Kuzey-güney ekseninde boyuna dikdörtgen planlıdır. Üzeri ahşap tavanlıdır. Kıрма çatının örtüsü klasik kiremittir. Moloz taş ve tuğla ile kâgir olarak inşa edilmiştir. Duvarlar içten ve dıştan sıvalıdır. Saçak altında üç kat tuğla sırası ile korniş oluşturulmuştur. Doğu ve batı cephesinde altta iki basık kemerli büyük pencere, üstte üç fil gözü pencere açılmıştır. Güney cephesinde simetrik halde ikişerli altta basık kemerli pencere üstte fil gözü pencere açılmıştır. Kuzey tarafında dikdörtgen planlı bir son cemaat yeri vardır. Son cemaat yeri iki yanda geniş açıklıklı basık kemerli pencere ve ortadaki giriş kapısı ile üç bölüm halinde düzenlenmiştir. Kapı kemeri yuvarlıktır. Kadınlar mahfilinin bulunduğu üst katta üç dikdörtgen pencere bulunmaktadır. Tüm pencere ve kapı kemerleri tuğla ile örülmüştür. Son cemaat yerinin batısında minareye giriş kapısı bulunmaktadır. Güneyinde ise iki yanda yuvarlak kemerli birer pencere ve ortasında harim giriş kapısı yer alır. Dikdörtgen bir açıklık içinde yer alan ahşap kapı iki kanatlıdır. Üzerindeki kalem işleri niteliksizdir. Harimin kuzey tarafında kare kesitli 4 direk ile taşınan kadınlar mahfili yer almaktadır. Mahfile hem doğu cephedeki betonarme merdiven ile dışarıdan hem de batı taraftaki demir merdiven ile harimden ulaşılmaktadır. Harimin zemin ve tavan ahşapları çürüdüğünden tehlike oluşturmaktadır. Duvarlar içten dıştan sıvalıdır. İç mekânda ve cephelerde yer yer siva dökülmeleri başlamıştır. Harimin zemini betondur. Tavan çıtalı ahşap ile kaplıdır. Tavanın mihrap tarafında simetrik halde ahşap çıta ile iki istiridye kabuğu motifi işlenmiştir. Tavanın merkezinde kademeli bir derinlik içinde tavan göbeği yapılmıştır. Bunun iki yanında dairesel madalyon biçiminde, merkezinde gülbezek motifi ve bu motiften yayılan ışıklardan oluşan tavan göbeği yapılmıştır. Minber ve vaaz kürsüsü ahşaptır. Minber girişinin ayetlik bölümü, merdiven korkulukları ile köşk alanındaki ahşap işçiliği dikkati çekmektedir. Mihrap dışa çıkıntısı olmayan iki yanda bire sütüncü ile sınırlı niş şeklindedir. Mihrap ve minberde görülen kalem işi süslemeler yağlı boya ile sonradan eklenmiştir. Caminin Minaresi kuzeybatı köşesinde yer almaktadır. Kare kaide üzerine silindirik gövdeli ve tek şerefelidir. Kaideye kadar taş ile inşa edilmiştir. Kaidenin üzeri aleme kadar beton ile sonradan yenilenmiştir.

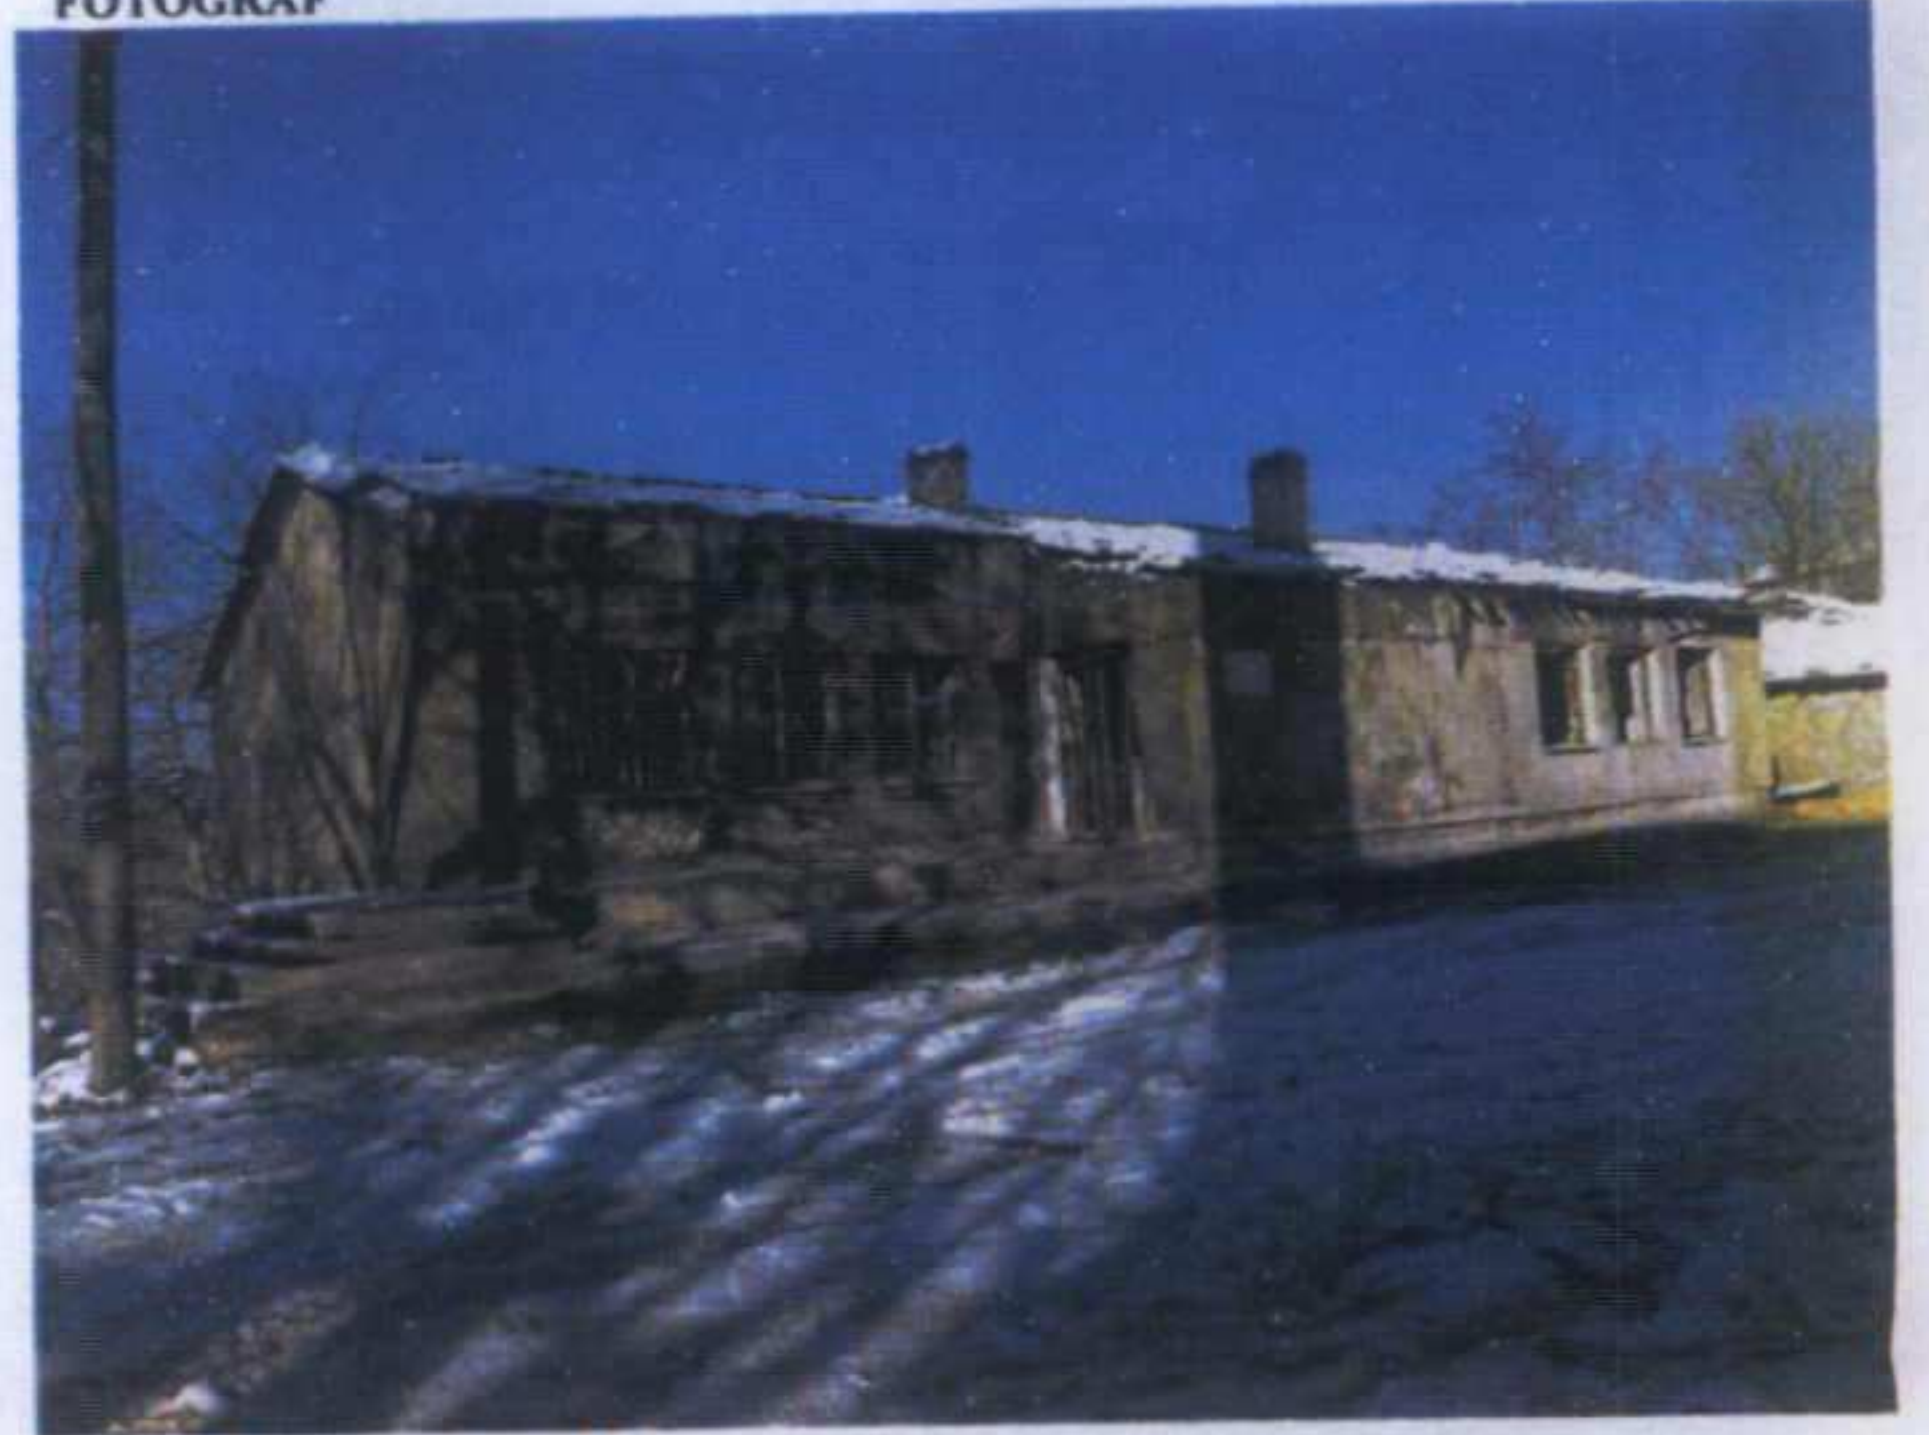
FOTOĞRAF

GÖZLEMLER: Okul binasının inşa malzemesi taş, örgü sistemi kâgır olup, Erken Dönem Cumhuriyet okul yapılarının taşrada görülen önemli bir örneğini teşkil etmektedir.

YAPILAN ONARIMLAR: Yapıda örtü sistemi, pencere, kapı açıklıklarında ve yer yer çatıda meydana gelen deformasyonlar nedeniyle mevcut durumu metruk olup; herhangi bir onarım izine rastlanmamıştır.

Çanakkale İli, Bayramiç ilçesi, Serhat Köyü'nde yer alan cami ve okul yapısının bir arada bulunduğu görülen taşınmazın mülkiyeti, köy tüzel kişiliği adına kayıtlıdır. Yapı, köy meskûn alanının güneybatı bölümünde bulunmaktadır. Yapı doğu- batı doğrultusunda uzanan, asimetrik düzende, karışık düzende taş ve tuğra malzemenin oluşan kâgır düzende bir inşa kursuna sahiptir. Marsilya tipi kiremit ile örtülü olan çatı, kırma çatı düzenine sahiptir. Güney cephesinde üç, kuzey cephesinde 8 adet dikdörtgen pencere açıklığı bulunmaktadır. Kapısının kapalı olması sebebiyle içine girilemeyen yapı, rutubet, yağışlar vb. nedenler ile günümüzde oldukça metruk bir vaziyettedir.
