AVRUPA KONSEYİ	DOĞAL VE KÜLTÜREL VARLIKLARI KORUMA ENVANTERİ	D.K.V.K.E.	ANIT	ENVANTER NO
T Ü R K İ Y E	KÜLTÜR VARLIKLARI VE MÜZELER GENEL MÜDÜRLÜĞÜ			HARİTA NO.
İLİ: ARDAHAN	İLÇESİ : ÇILDIR	MAHALLE KÖY VEYA MEVKİİ : GÖLBELEN KÖYÜ	KORUMA DEREJESİ : I. Grup	ANITSAL X 2 3 ÇEVRESEL 1 2 3 Çevreye Aykır
SOKAK VE KAPINNO:	KADASTRO PAFTA ADA 114 PARSEL 1			
ADI: Gölbelen Köyü Cami	YAPTIRAN :	YAPAN :	MİMARİ CAĞI (USLUP) :	
	YAPIM TARİHİ :	KITABE :	VAKFIYE :

GENEL TANIMI: Bahse konu tescilli caminin Ardahan İli, Çıldır İlçesi, Gölbelen Köyü, 114 ada 1 parselde yer aldığı tespit edilmiştir. Bahse konu yapının orijinalinde kilise olarak inşa edildiği daha sonraki dönemlerde camiye çevrildiği anlaşılmaktadır.

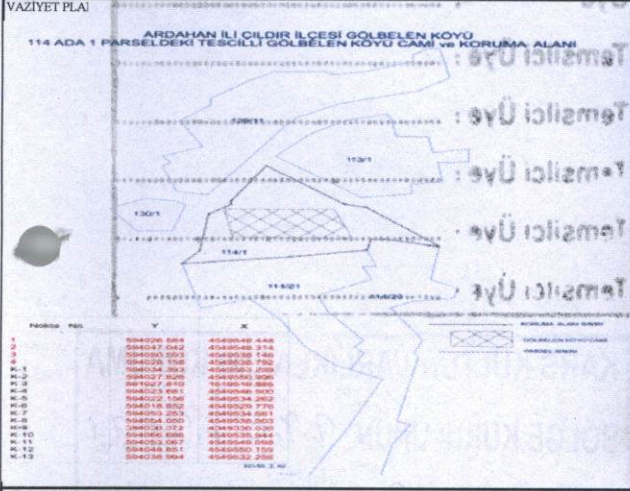
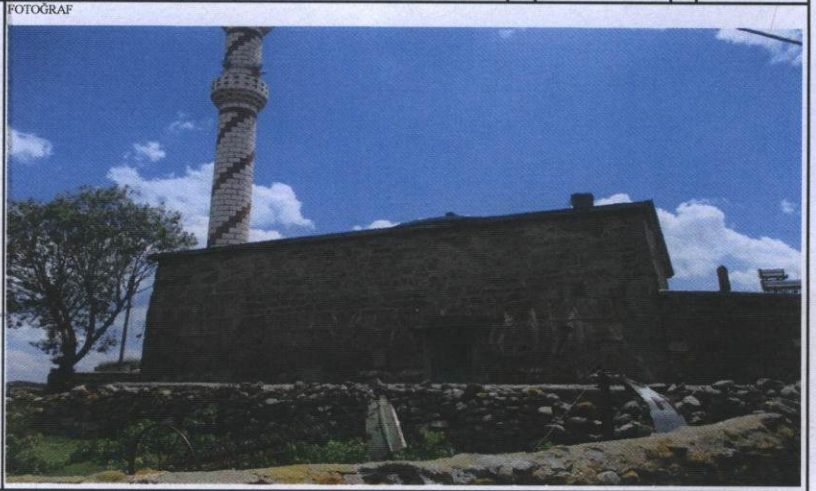
GÖZLEMLER  
Söz konusu yapı günümüzde cami olarak kullanılmakta olup korunaklı bir vaziyettedir.

AYRINTILI TANIM : Ardahan İli, Çıldır İlçesi, Gölbelen Köyü, 114 ada 1 parselde yer alan yapı orijinalinde kilise olarak inşa edildiği daha sonraki dönemlerde camiye çevrildiği anlaşılmaktadır. Taşınmaz tek katlı, düzgün kesme bazalt taşından bazilikal planlı olarak inşa edilmiştir. Yapı doğu-batı yönünde uzanmaktadır. Taşınmazın doğu cephesinde iki adet niş bulunmaktadır ve bahse konu nişlerde istiridye motifleri bulunmaktadır. Yapının üst örtüsünün tescil edildiği dönemden önce değiştirildiği ve üç adet kubbe eklendiği görülmektedir. Taşınmazın girişi kuzey cephede bulunmakta olup burada da ikinci kapıyla yapının iç bölümüne geçiş sağlanmaktadır, iç bölümde yer alan kapının her iki yanında iki adet sütun bulunmakta olup ion sütun başlığı kullanılmıştır. Orijinalinde kilise olarak inşa edilen yapı üç neflidir ve nefleri birbirinde sütundan ayırmaktadır. Her nef arasında 3 adet sütun ve sütunlar arasında birbirine geçişi sağlayan 4 adet yarım daire kemer kullanılmıştır. Söz konusu sütunlar üzerinde de yine iona benzeyen sütun başlıkları kullanılmıştır. Kilisenin apsisi doğu cephede bulunmaktadır ve üzeri yarım daire kubbe ile örtülmüştür. Ayrıca apsisin her iki yanında pastoforium hücreleri de yer almaktadır. Taşınmazın batı cephesine bitişik bir adet de muhdes eklenti bulunmaktadır.	TEKNİK BİLGİLER	SU Var	ELEKTRİK Var	ISITMA Var	Kanalizasyon Var
