T.C.
KÜLTÜR VE TURİZM BAKANLIĞI
İZMİR 2 NUMARALI KÜLTÜR VARLIKLARINI
KORUMA BÖLGE KURULU
KARAR

KARAR TARİHİ VE NO : 28.07.2021-14744

Genel Tanım: Kâgir Cami

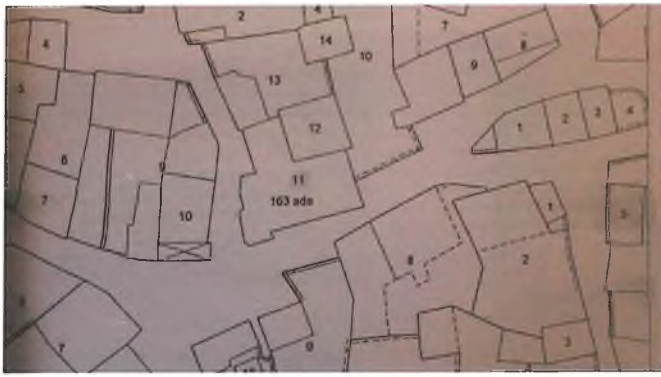
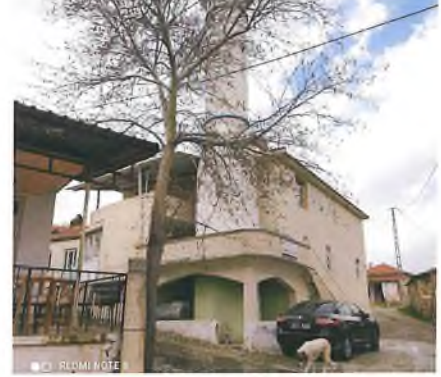
Gözlemler: Beylikler dönemi camii tipolojisini tekrarlayan bir camidir. Ancak H.1322 tarihini gösteren kitabeye göre Osmanlı Döneminde üretilmiş ya da onarım geçirmiştir. Caminin bölge içerisindeki örnekleri arasında seçkin bir örnek sunduğu görülmekle birlikte geç dönemde geçirdiği onarımlarla plastik, pimapen türü eklentilerden arındırılması ve dış cephede raspa yapılarak özgün malzemenin açığa çıkarılması gerekmektedir. Bu kapsamda sivil mimarlık örneği caminin korunarak yaşatılmasına yönelik rölöve, restitüsyon ve restorasyon projelerinin hazırlanması gerekmektedir.

Yapılan Onarımlar: Caminin son cemaat mahfili ve minaresi muhtelif zamanlarda onarım geçirdiği görülmektedir.

Ayrıntılı Tanım: Kare planlı olan cami özgününde avlu içerisinde yer alır. Sade mimari tipolojisine sahip, düz dam çatılı cami süslemeleri açısından dikkat çeken bir yapıdır. Kadınlar mahfili galerisi ana giriş kapısı aksında mihraba doğru çıkıntı yaparak mekana mihrap yönünde hareketlilik kazandırmaktadır. Kadınlar mahfilini belirleyen ahşap galeri iki katlı revak düzeni, yuvarlak kemer, sütun ve başlık kaide düzeni içinde olasılıkla tavanı taşıyan duvarlarla birlikte taşıyıcı bir rol üstlenmiştir. Üzerinde kenger yaprağı ile vurgulanmış silmeli kademeli kemeri ile mihrap iki yanındaki ön yüzünde gülbezekli kaideleri olan kompozit sütun başlıkları ve zarif sütun plastiği ve bu plastik ile uyumlu kemerin üzerindeki çelenk motifi ile batılılaşma etkilerini görmek mümkündür. Ayrıca Caminin son cemaat mahfili ve minaresi muhtelif zamanlarda onarım geçirdiği görülmekle birlikte harim kısmı büyük ölçüde özgün niteliğini muhafaza etmektedir.	Teknik bilgiler:	Su	Elektrik	Isıtma	Kanalizasyon
