T.C.
KÜLTÜR VE TURİZM BAKANLIĞI
DIYARBAKIR KÜLTÜR VARLIKLARINI
KORUMA BÖLGE KURULU
KARAR

Toplantı Tarihi ve No. :25.08.2021-331
Karar Tarihi ve No. :25.08.2021- 8618
Dosya No. :23.02.39

AVRUPA KONSEYİ	DOĞAL VE KÜLTÜREL VARLIKLARI KORUMA ENVANTERİ (D.K.V.K.E)	ANIT	ENVANTER NO:		
T Ü R K İ Y E	KÜLTÜR VARLIKLARI VE MÜZELER GENEL MÜDÜRLÜĞÜ		HARİTA NO:		
İLİ: ELAZIĞ	İLÇESİ: BASKİL	MAHALLE/KÖY: KAROĞLU	KORUMA DERECESESİ	ANITSAL	1 2 3
SOKAK VE KAPI NO:		KADASTRO: ADA:117 PARSEL:16	ÇEVRESEL	1 2 3	
ADI : KAROĞLU HANI	YAPTIRAN:	YAPAN:	MİMARİ ÇAĞI:		
	YAPIM TARİHİ:	KİTABE:	VAKFIYE:

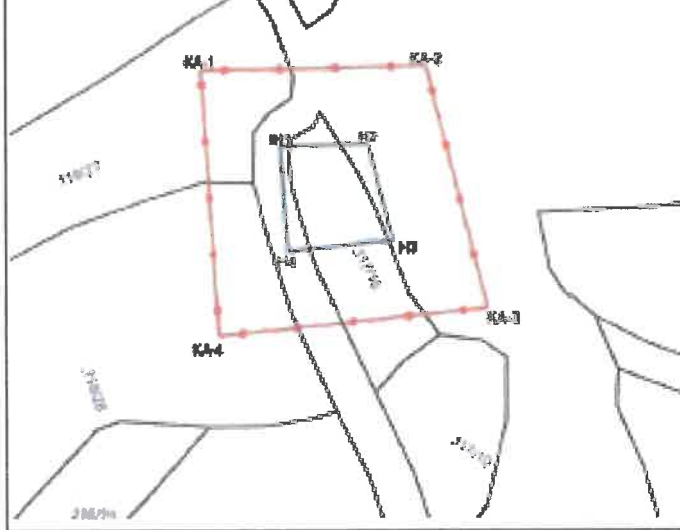
VAZİYET PLANI:

GENEL TANIM: Elazığ İli, Baskil İlçesi, Karoğlu Köyü sınırları dâhilinde, köy yerleşiminin yaklaşık 1 km Kuzeyinde yer almaktadır.

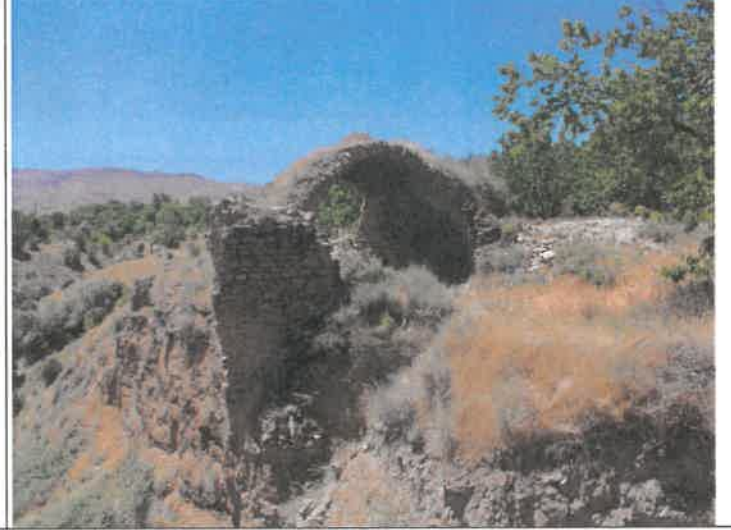
FOTOĞRAF:

KORUNMUŞLUK DURUMU:ÇOK KÖTÜ	TAŞIYICI YAPI: ÇOK KÖTÜ	CEPHE DURUMU: ÇOK KÖTÜ	ÖRTÜ DURUMU: ÇOK KÖTÜ	İÇ YAPI DURUMU: ÇOK KÖTÜ	BEZEME DURUMU: -	RUTUBET DURUMU:-
-----------------------------	-------------------------	------------------------	-----------------------	--------------------------	------------------	------------------

GÖZLEMLER: Heyelan riski altında olan alanda yer alan Han mevcut haliyle tehlike arz etmektedir.

AYRINTILI TANITIM: Karoğlu Hanı; Kuzey-Güney yönde dikdörtgen planlı, üç sahnınlı olarak, kaba yonu ve moloz taş malzemeden inşa edilmiştir. 22.50 x 16.60m ölçülerinde yapılmış olan Hanın duvarları, güney cephede 1.10m diğer cephelerde 1.20m kalınlığındadır. Hanın, doğu ve batıda bulunan sahnınları yıkılmıştır. Hanın orta sahnına Güney cephede bulunan ve ölçüleri tespit edilemeyen kapı açıklığı ile geçilmektedir. Köy halkı tarafından; Doğu sahnının Değirmen Derenin altta toprağı oyması sonucu oluşan toprak kaymasıyla, Batı sahnının Elazığ ilinde meydana gelen depremler sonucu yıkıldığı belirtilmiştir. Doğu sahnının kuzeydoğu köşesi ve güney ucu temel seviyesinde görülmüş olup, üst örtüsü ve cephe duvarı tamamen yıkılmış durumdadır. Hanın yıkılan batı sahnının, üst örtüsü ve duvar örgüsünde kullanılan taşlarının bir bölümü alanda yer almaktadır. Hanın orta sahnı 4.80m yan sahnınları 3.40 m genişliğinde tonoz örtülüdür. Tonoz örtüde sal taşları kullanılmıştır. Orta sahnında tonozların iç yüzeylerinde iskele delikleri görülmektedir. Han duvarlarının her iki yanda beş ayağı atılmış ölçüleri 1.55 ile 160m arasında değişen, altı kemer gözü yer almaktadır. Han üzerinde inşaa veya onarım kitabesi ve süsleme ögesi tespit edilmemiştir.

-Heyelan riski altında olan alanda yer alan ve mevcut haliyle tehlike arz ettiği tespit edilen “Karoğlu Hanı” na yönelik gerekli güvenlik önlemlerinin ilgili idarelerce ivedilikle alınması ve tehlike arz eden korunması gerekli taşınmaz kültür varlıklarının korunması ve onarılmasına yönelik Diyarbakır Kültür ve Tabiat Varlıklarını Koruma Bölge Kurulu’nun 14.04.2010 tarih ve 2997 sayılı genel kararı doğrultusunda hareket edilmesine;

-Yapının kapsamlı onarımına temel oluşturacak rölöve, restitüsyon ve restorasyon projelerinin ivedilikle hazırlanarak Kurulumuza iletilmesine karar verildi.

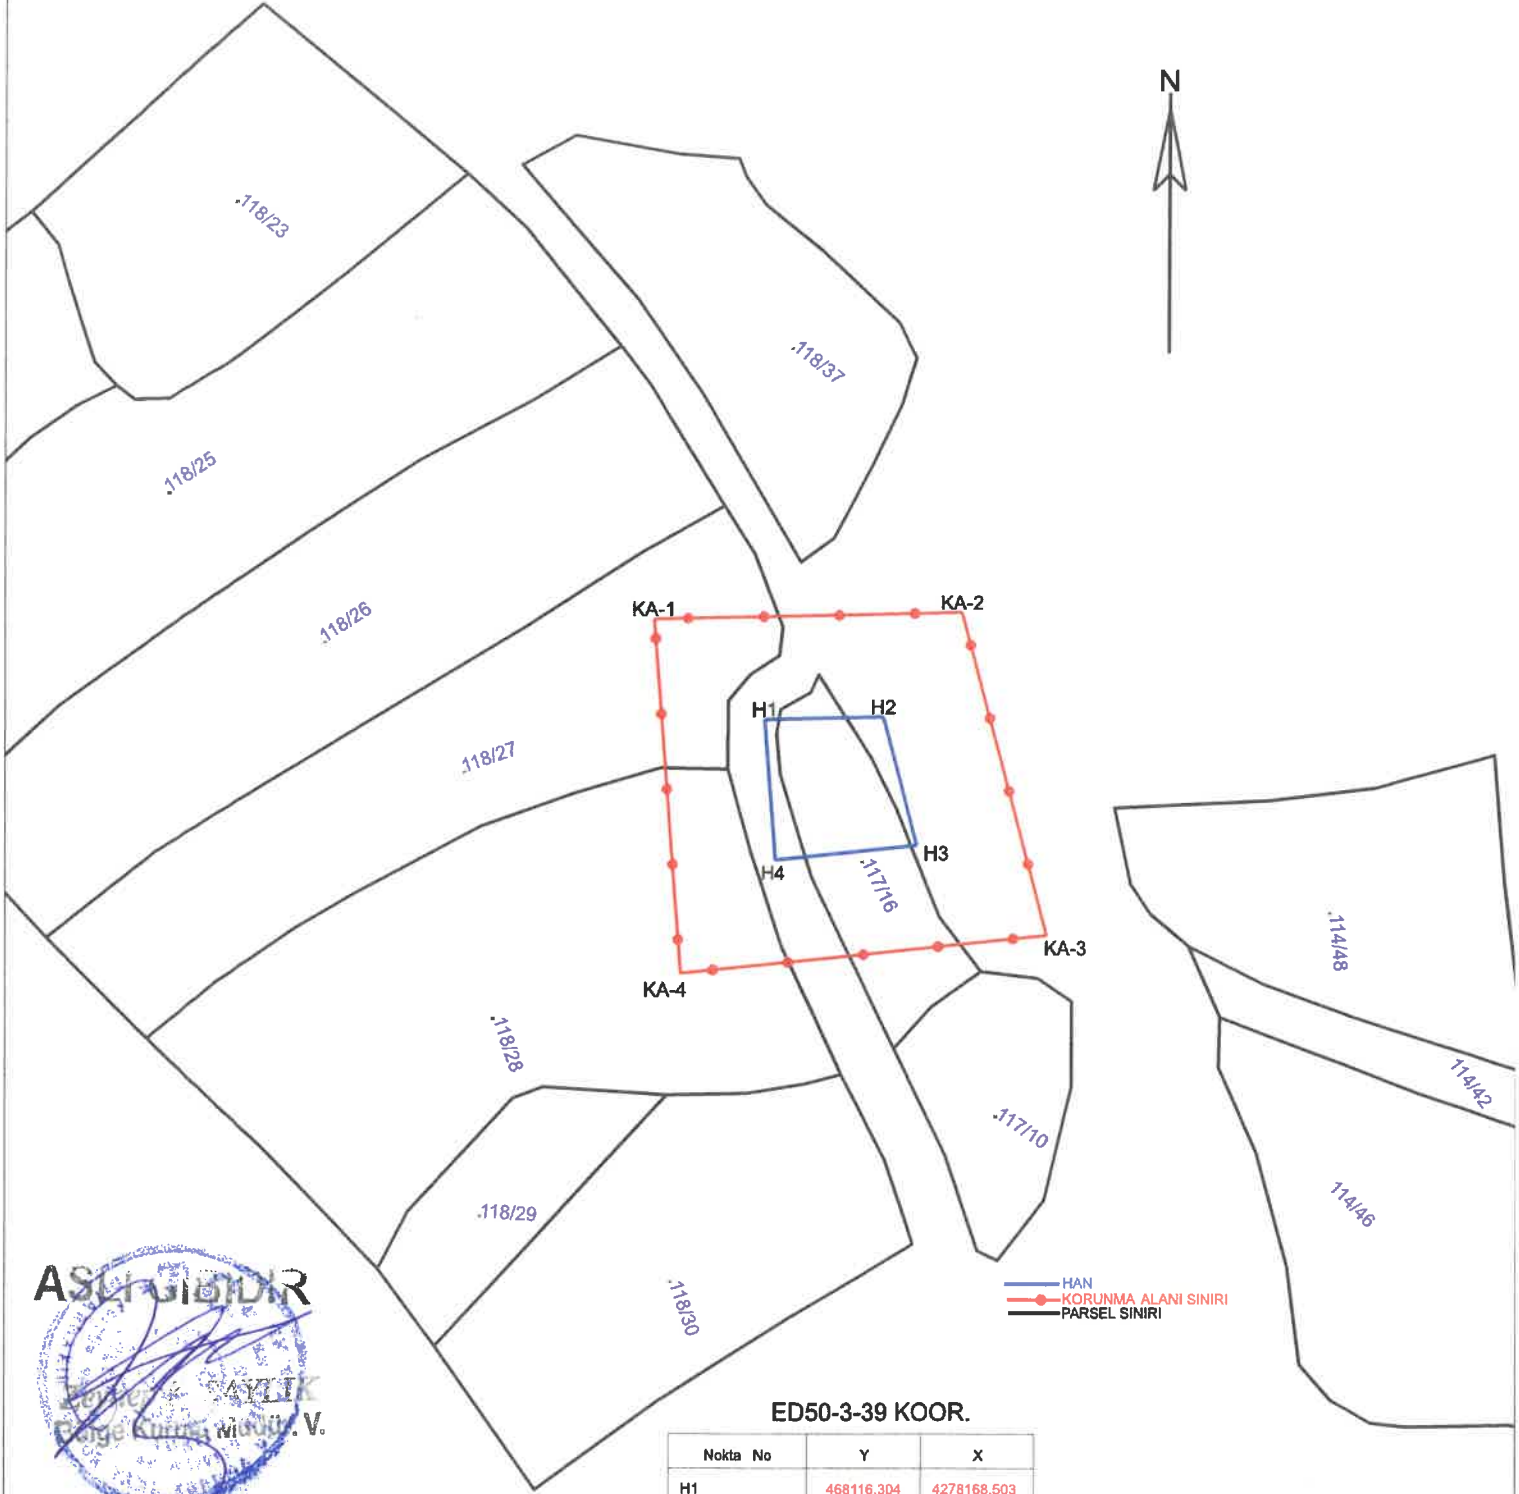
İli ELAZIĞ
İlçesi BASKIL
Mah/Köy KAROĞLU
Alan KAROĞLU HANI VE KORUNMA ALANI

Han Ada/Parsel : 117/16
Bir Kısmi Korunma Alanında Kalan Ada/Parsel : 117/16, 118/27, 118/28

— HAN
—●— KORUNMA ALANI SINIRI
— PARSSEL SINIRI

-2863 sayılı Kanunun 8. Maddesi gereğince, “Karoğlu Hanı” nın korunma alanı sınırlarının ekli koordinatlı krokide işaretlendiği şekilde belirlenmesine,
