KÜLTÜR VE TURİZM BAKANLIĞI
İZMİR 2 NUMARALI KÜLTÜR VARLIKLARINI
KORUMA BÖLGE KURULU
KARAR

KARAR TARİHİ VE NO : 29.12.2020-13828

İzmir ili, Foça ilçesi, Yeni Foça Mahallesi, KAİP onaylı kentsel sit alanı içerisinde yer alan ve tescilli taşınmaz bitişiğinde olan, tapunun 2628 numaralı parselinde, şahıs mülkiyetinde kayıtlı taşınmaz üzerindeki sivil mimarlık örneği konut yapısının 2863 sayılı Yasanın 7. maddesi kapsamında kültür varlığı olarak tescil edilmesine, koruma grubunun 2. grup yapı olarak belirlenmesine, kararımız eki tescil fişinin uygun olduğuna,

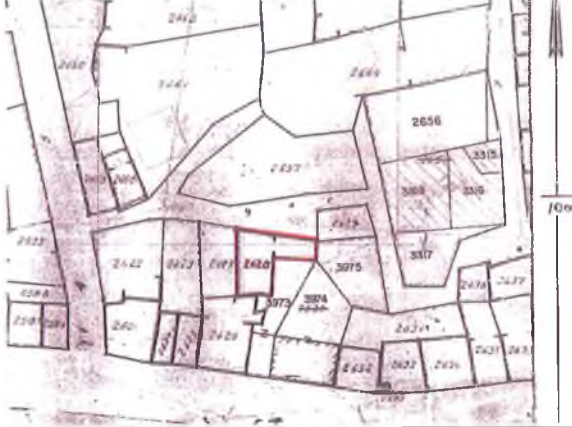
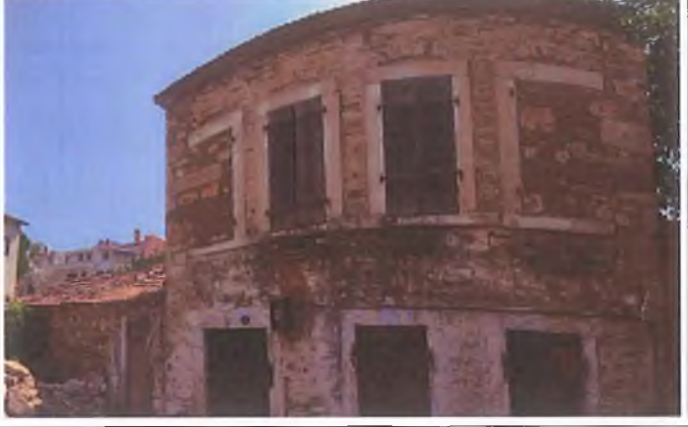
Gözlemler: Uzun bir süredir kullanılmadığı anlaşılan yapının çatısı büyük oranda işlevini kaybetmiş, ahşap mimari elemanlarda bozulmalar oluşmuş, duvarlarda çatlaklar oluşmuştur.															
Bugünkü Sahibi:		Şahıs		Bakımından sorumlu olması gereken kuruluş: Şahıs, Belediye											
Yapılan Onarımlar: Avlusu olmayan yapı arkasındaki parselde yer alan yapı ile aynı avluyu kullanmakta iken arka çıkış kapısı sonradan kapatılmıştır.															
<p>Ayrıntılı Tanım: Taşınmaz üzerinde iki katlı konut yapısı ve bir katlı müştemilatı bulunmaktadır. Yeni Foça'nın geleneksel konut dokusunun bir örneği olan yapı taş malzeme ile kargir yapım sistemi ile inşa edilmiştir. Büyük oranda özgünlüğünü koruyan yapının zemin katına özgün demir kapı ile girilmektedir ve kapının hemen karşısında üst kata çıkan tek kollu bir merdiven yer almaktadır. Yapının zeminini o-yoldan oldukça aşağıda kalmıştır. Yapı boyunca uzanan holün sonunda eskiden arka bahçe olarak kullanılan ancak yapı parseline dahil olmayan mekana açılan sonradan duvarla örülmüş bir kapı daha bulunmaktadır. Zemin katta holden ulaşılan 3 adet oda yer almakta olup bunlardan ortadaki ve ön cephedeki birbirlerine geçişli olup ortadakinde ocak bulunduğu için mutfak olarak kullanılmış olabileceği düşünülmektedir. En arkadaki üçüncü oda penceresiz ve tavan/döşeme kaplamasız olduğu için olasılıkla depo/kiler olarak kullanılmıştır. Yapının üst katına çıkıldığında benzer bir plan şeması ile karşılaşmaktadır. Sadece ön cephedeki oda giriş mahalini de içine alacak şekilde daha büyüktür. Üst katta ön oda ile bağlantılı olan orta oda penceresizdir. Yapının iç ve dış kapıları, zemin ve tavan kaplamaları, merdivenler, çatı konstrüksiyonu ahşaptır. Yapıda somradan eklenti denilebilecek yegane elemanlar merdiven altında oluşturulmuş depo ve merdivenin arkasındaki tuvalettir. Yapının tamamen görünen tek cephesi olan ön cephesi özgün olup üst kattaki</p>				<p>Teknik bilgiler:</p> <table border="1"> <tr> <td>Su</td> <td>Elektrik</td> <td>Isıtma</td> <td>Kanalizasyon</td> </tr> <tr> <td>X</td> <td>X</td> <td>Soba</td> <td>X</td> </tr> </table> <p>Orijinal Kullanımı : Konut Bugünkü Kullanımı: Konut Önerilen Kullanımı : Konut</p> <p>Gözde ULUŞANS TÜTÜNCÜ (Y.Mimar) imza</p> <p>Gökçe GÜLLÜ (Müze Araştırmacısı) imza</p> <p>cephelere yakın iki adet pencere sonradan kapatılmıştır. Ancak bu pencerelerin taş söve ve lentoları ve tuğla kemerleri mevcuttur. Mevcut pencerelerde demir kepenk kullanılmıştır. Yapının alaturka kiremit örtülü kırma çatısında yer yer Marsilya kiremidi ile onarımlar yapılmıştır. Öte yandan yapının çatısı zaman içinde oldukça harap bir hal almış olup yer yer çökmeler de meydana gelmiştir ve işlevini büyük oranda kaybetmiştir. Yapıdaki ufak tefek değişmişlikler ve bozulmalar dışında koruma/korunma problemi bulunmamaktadır. Yapının bitişik ve yola sıfır konumlu dikdörtgen biçimli bir katlı müştemilatı mevcut olup iç ve dış duvarları sıvasızdır ve tek eğimli çatısı Marsilya kiremidi örtülüdür. Zemini toprak olan yapının ön cephesinde bir adet ahşap kapı yer almaktadır.</p>				Su	Elektrik	Isıtma	Kanalizasyon	X	X	Soba	X
				Su	Elektrik	Isıtma	Kanalizasyon								
				X	X	Soba	X								
				YAYIN DİZİNİ:				Kontrol Eden: Deniz DURDU Müdür V. imza							
Ekler:				Kurul Onayı :											
Rapor:															
Fotoğraf: X															
Rölöve Proje: X															
Restorasyon Projesi: X															
Hâlihazır Harita:															
Kadastral durum: X				Revizyon:											
İmar planı:

Tescilli yapı ve müstemilatına ilişkin olarak hazırlanan rölövenin; iç ölçülerdeki ve kotlardaki kot eksiklikleri ile arka duvar plan ve cephe çizimindeki hatalar sebebiyle uygun olmadığına, bu eksikliklerin düzeltilerek rölövenin iletilmesi halinde konunun yeniden değerlendirilebileceğine, tescilli yapının zemin kotunun yol kotundan aşağıda kalması ile ilgili olarak Belediyesinden yol kotunun kısmi ya da bütünsel olarak indirilip indirilemeyeceğine ilişkin yapılacak çalışma sonuçlarının Kurulumuza iletilmesine, karar verildi.
