T.C.
KÜLTÜR VE TURİZM BAKANLIĞI
İZMİR 2 NUMARALI KÜLTÜR VARLIKLARINI
KORUMA BÖLGE KURULU
KARAR

İzmir ili, Kınık ilçesi, Aşağı Mahallede, İzmir 2 Numaralı Kültür ve Tabiat Varlıklarını Koruma Bölge Kurulunun 08.12.2005 tarihli ve 1624 sayılı kararı ile belirlenmiş kentsel sit alanı içinde bulunan, tapunun 60 ada 72 parselinde şahıs mülkiyetine kayıtlı taşınmaz üzerindeki yapının kültür varlığı olarak tespitine ilişkin Müdürlük evrakında 10.02.2020 tarih ve 68842 sayı ile kayıtlı yerinde inceleme raporu sonrası Kurum görüşlerinin sorulduğu İzmir 2 Numaralı Kültür Varlıklarını Koruma Bölge Kurulu Müdürlüğünün 11.02.2020 tarihli ve E.131042 sayılı yazısı, Bergama Müze Müdürlüğünün 18.02.2020 tarihli ve 153995 sayılı yazısı, İl Kültür ve Turizm Müdürlüğü Kültür Varlıkları Şube Müdürlüğünün 21.02.2020 tarihli ve E.171575 sayılı yazısı, Kurulumuzun 13.02.2020 tarihli ve 153995 sayılı kararı, konuya yönelik Kurul Müdürlüğü uzmanlarınca hazırlanan 27.04.2020 tarih ve 177282 sayı ile Müdürlük evrakına kayıtlı rapor okundu, yazı ekleri ve işlem dosyası incelendi. Yapılan görüşmeler sonucunda;

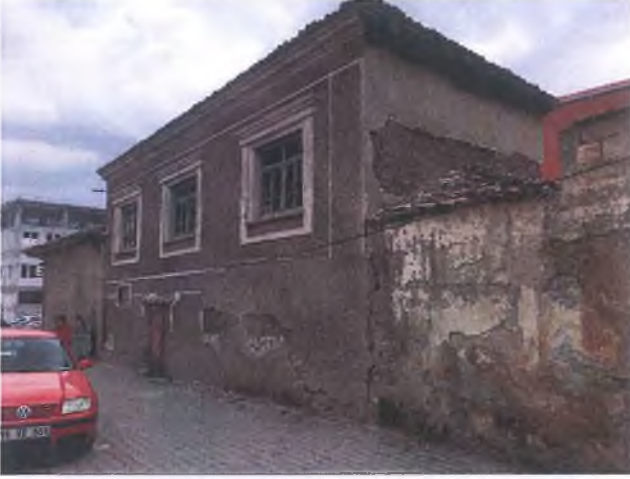
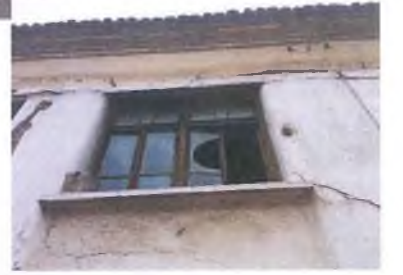
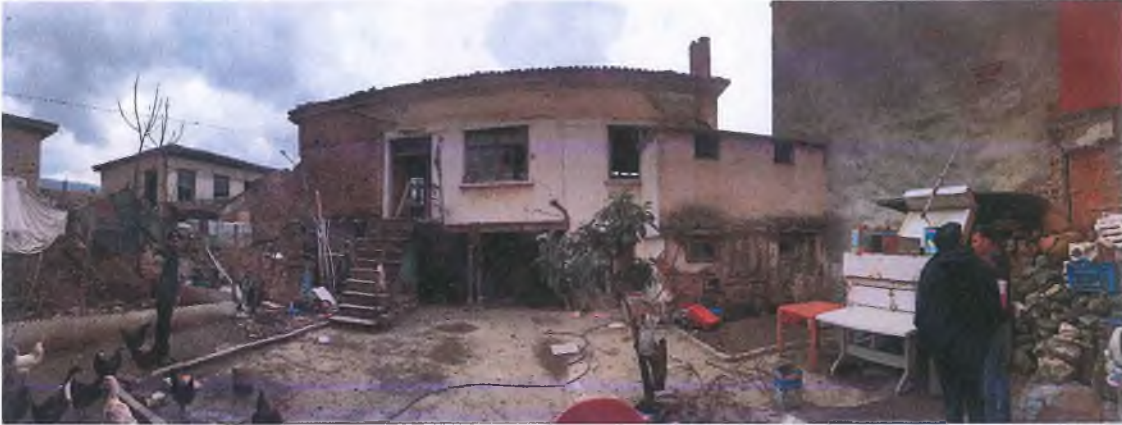
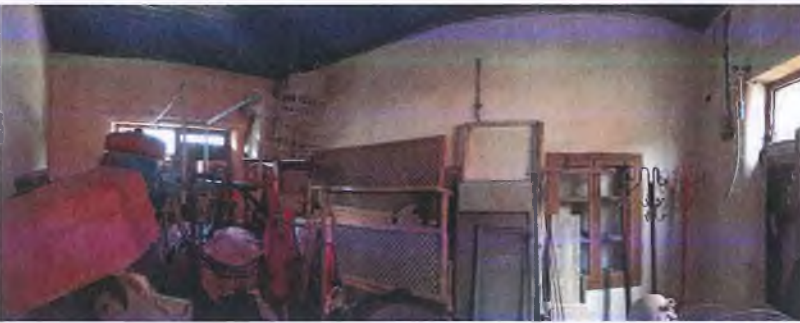
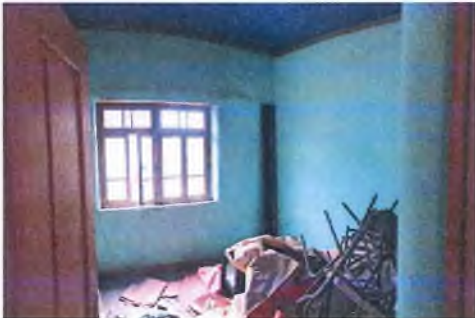
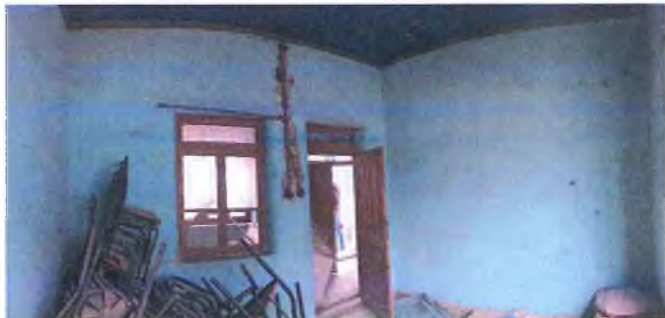
Yapılan Onarımlar: Gözlenmemiştir.					
Ayrıntılı Tanım: Sokak üzerinde yer alan ve avlusu arkasında bulunan konut yapısı, kargir yapım sistemi ile inşa edilmiştir. Yapının ön cephesindeki ikinci kat pencerelerinin ortada olanının üstünde yuvarlak rozet içinde "M" ve "C" harfleri ile ortasında "1947" tarihi yazılıdır. Cepheleeri sıvalı olan yapının dökülen sıvalarından yerden yaklaşık 1 m. gibi belirli bir yüksekliğe kadar moloz taş malzeme ile üstünün ise kerpiç malzeme ile inşa edildiği anlaşılmıştır. Yapı avlusuna sokak üzerindeki cephenin ortasına yakın iki kanatlı ahşap kapı ile ulaşılmaktadır. Giriş mekanı kapalı olmayıp üstünde yapının ikinci katı, her iki yanında bağımsız girişli birer mekan, avluya bakan açıklık kısmında ise üst katı taşıyan ahşap bir dikme yer almaktadır. Zemin kattaki mekanlardan birine girilememiş olup girişe göre sağ taraftakinde ocak nişi bulunmaktadır. Yapının asıl yaşam mekanlarının bulunduğu üst katına arka cephesinde yer alan beton merdivenle çıkılmaktadır. Yapının arka cephesinde iki katlı muhdes bir yapı mevcut olup üst kat penceresinin önünü kapatmaktadır.			Teknik bilgiler:

→ Üst kata giriş iki kanatlı ahşap bir kapı ile yapılmaktadır, kapının sol kanadında yer alan orta hayıtı üzerinde oyma işçilik görülmüştür. Bu kapı ile üst kat dağılım mekânına (sofa) girilmektedir, bu mekândan da üst kattaki üç odaya ulaşılmaktadır. Bu odalardan girişin karşısında olan ikisinin sofaya bakan birer de penceresi mevcuttur. Hem iç hem de dış pencerelerin lentoları iç taraftan yuvarlatılmıştır. Diğer odada da duvar içinde ahşap bir dolap yer almaktadır. Üst kat tavanları ve zeminleri ahşap kaplamadır. İç kapılar ile pencerelerde de ahşap doğrama kullanılmıştır. Sofanın oda kapısı bulunmayan diğer ucunda sade ahşap bir yüklük bulunmaktadır. Yapının ön cephesinde üst katta üç adet enine dikdörtgen pencere yer almaktadır. Pencerelerin etrafında siva ile kabartma çerçeve oluşturulmuş olup bu çerçeve pencere üstlerinde kademelendirilmiştir. Çerçevelerin pencere üstlerindeki kısımlarının neden pencere hizasından aşağıda yapıldığı anlaşılacak şekilde birlikte dörder bölmeli ikişer kanatlı pencere doğramalarının özgün olduğu düşünülmektedir. Yapının kırma çatısı alaturka kiremit örtülüdür ve çatı altında tuğla ile sıvalı iki sıra silme ve altında da siva ile iki şerit mevcuttur. Bu şeritlerin hemen altında sağ ve sol köşelerde çiçek motifi yer almaktadır. Zemin katta giriş kapısı dışındaki tek açıklık kapının solundaki küçük penceredir. Üst kat pencerelerinin hepsinin etrafında ve giriş kapısının üstünde bu küçük pencerenin de ortasından geçen şerit yapılmıştır. Yapının her iki yan cephesine de bitişik birer katlı yapı bulunmakta olup üst kat cepheleri sağdır.
