KÜLTÜR VE TURİZM BAKANLIĞI
İZMİR II NUMARALI KÜLTÜR VARLIKLARINI
KORUMA BÖLGE KURULU
KARAR

Manisa ili, Turgutlu ilçesi, Albayrak mahallesinde bulunan, tapunun 203 ada 1 nolu parselinde kayıtlı, mülkiyeti Hacı Zeynel Vakfına ait, Hacı Zeynel Cami'nin korunması gerekli taşınmaz kültür varlığı olarak tescillenmesine ilişkin Kurul Müdürlüğü uzmanlarının hazırladığı 02.04.2020 tarih ve 157980 sayılı uzman raporu, Kurul Müdürlüğünün 07.02.2020 tarih ve 123889 sayılı yazısına cevaben iletilen kurum görüşleri okundu, ekleri incelendi, yapılan görüşmeler sonunda;

MANİSA İLİ, TURGUTLU İLÇESİ, ALBAYRAK MAHALLESİ
HACI ZEYNEL CAMİİ VE HAZİRESİ KORUNMA ALANI

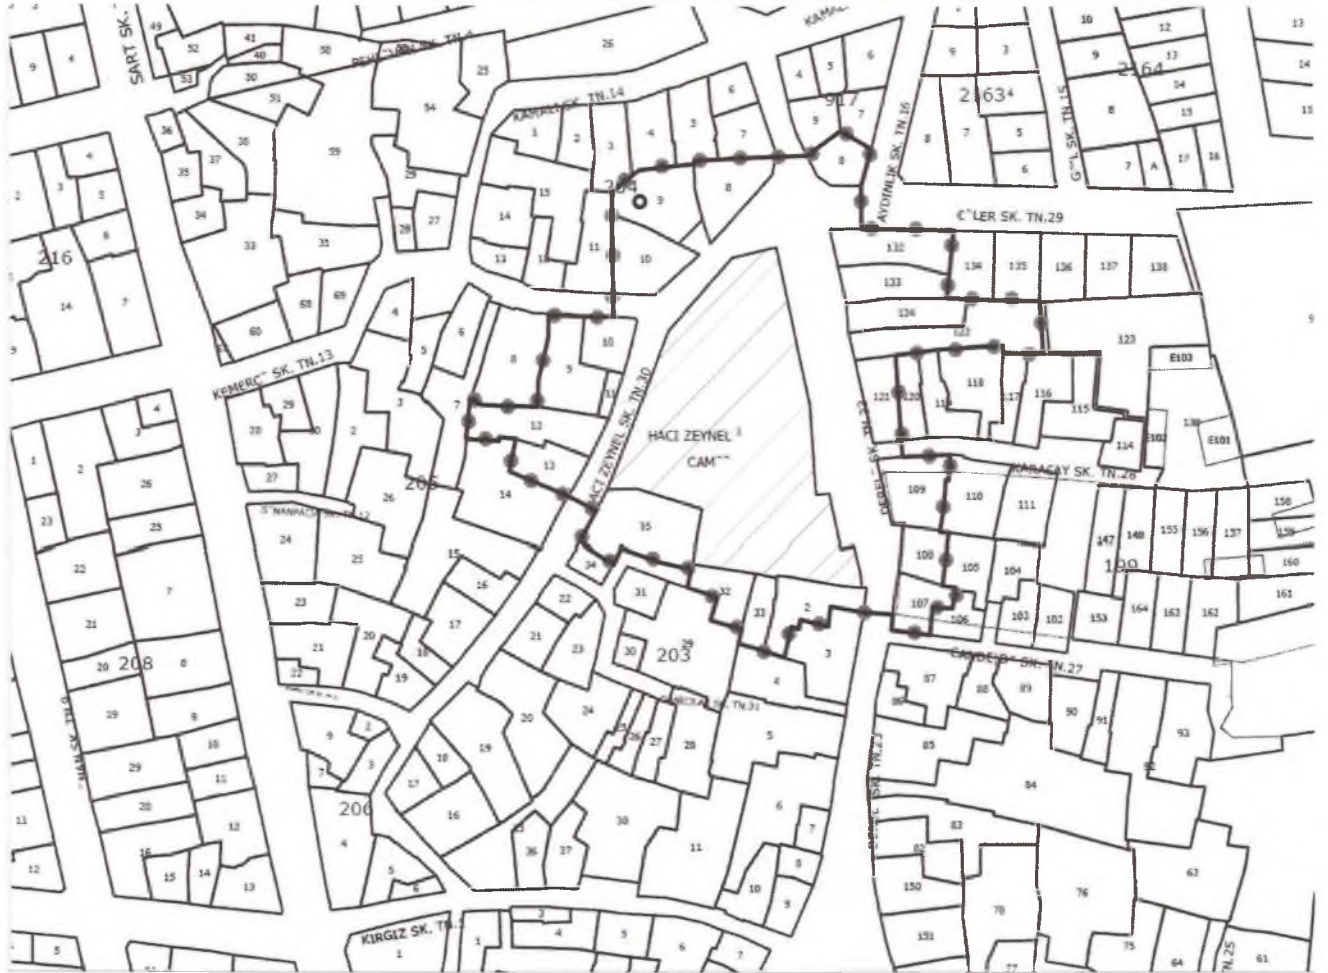
TESCİLLİ YAPI PARSELİ

KORUNMA ALANI SINIRI

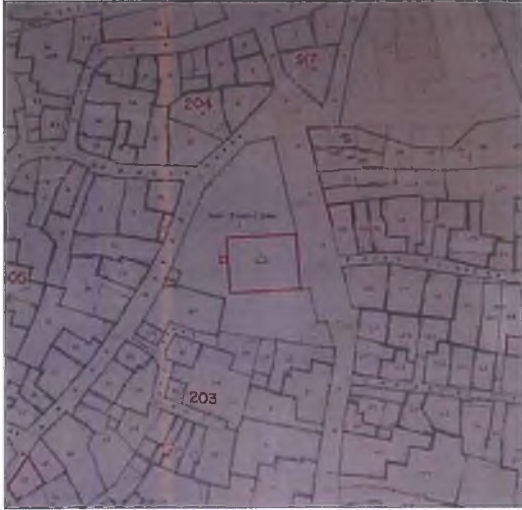
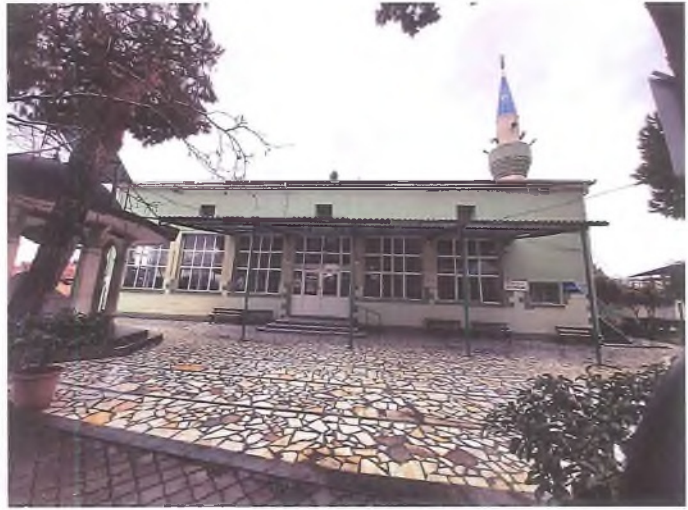
Gözlemler: Yapı dışarıdan gözlemlenebildiği kadıyla sağlam durumda olduğu görülmektedir.

Bugünkü Sahibi:	Hacı Zeynel Cami Vakfı	Bakımından sorumlu olması gereken kuruluş:				
Yapılan Onarımlar:						
Kareye yakın dikdörtgen plan şemalı caminin son cemaat mahalli tamamen kapatılmıştır. Son cemaat mahallinin avluya bakan cephesinde kapının solunda 3 adet, sağında 2 adet dikdörtgen formlu pvc doğrama ile kapatılan açıklıklar bulunmaktadır. Simetriği bozan kapının sağındaki 3. Açıklığın kadınlar mahfiline çıkış yapılan sahanlığa denk gelmesi nedeniyle daha küçük bırakıldığı düşünülmektedir. Bu açıklıkların üst kotunda daha küçük boyutta 3 adet pencere bulunmaktadır. Son cemaat mahallinde kadınlar mahfiline çıkışı sağlayan sahanlığın altında imam odası ve okuma odası bulunmaktadır. Harimin son cemaat mahalline bakan kısmında simetrik bir cephe düzeni vardır. Buna göre kapının sağında ve soluna sırasıyla mihrabiye ve 2 adet kemerli uzun pencere açıklıkları bulunmakta üst kotta da kadınlar mahfilini aydınlatan, her açıklığın üzerine denk gelen nokrada 5 adet kemerli penceresi mevcuttur. Pencere çevrelerinde söveler mevcuttur. Alt kottaki pencere sövelerinin üzerinde ay yıldız motif bulunmaktadır. Harim giriş kapısı oldukça gösterişli olup, orijinalliğini korumaktadır. Harim iç mekanından minareye çıkış yapılan geçiş mevcuttur. İç mekanda da pencere kenarlarında söveler mevcuttur. Son cemaat mahalline bakan cephe hariç diğer cephelerde üst kotta madalyon pencereler bulunmaktadır. Kadınlar mahfilini taşıyan dikmelerin başlıkları profillidir.....	Teknik bilgiler:	Su	Elektrik	Isıtma	Kanalizasyon

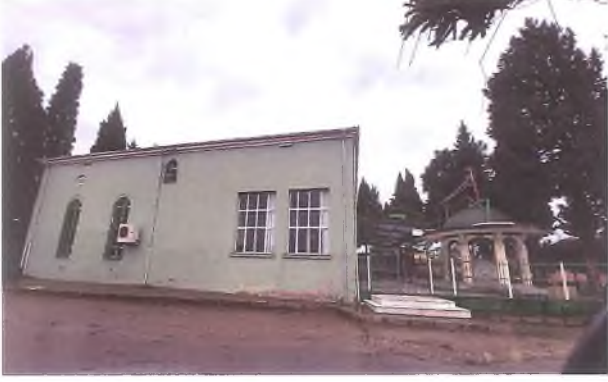
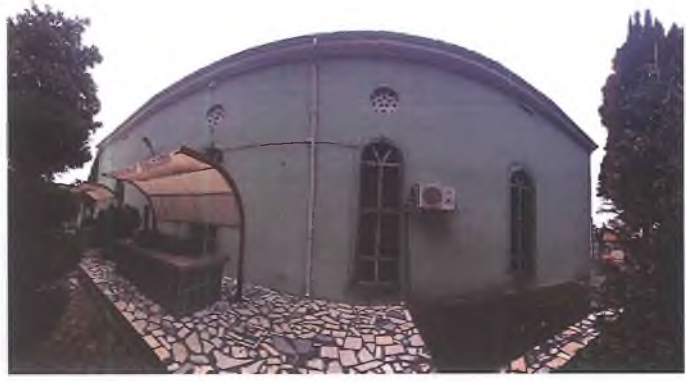
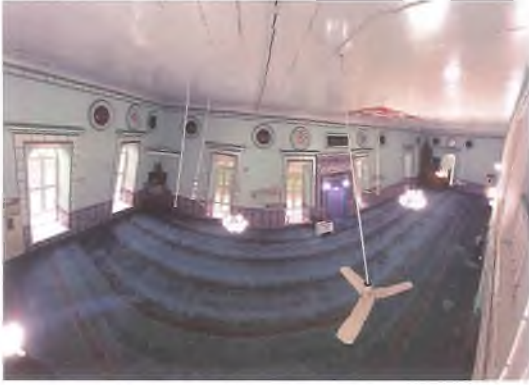
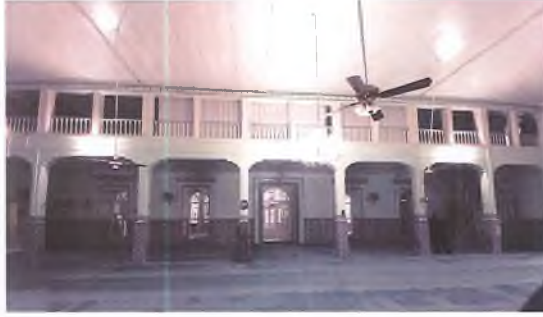
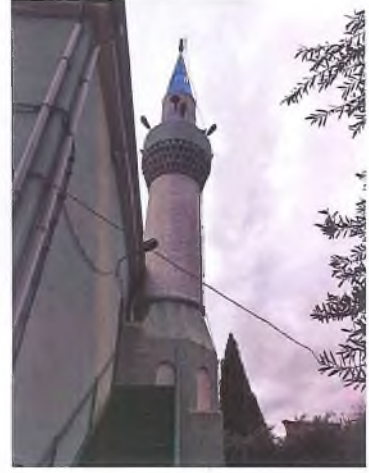
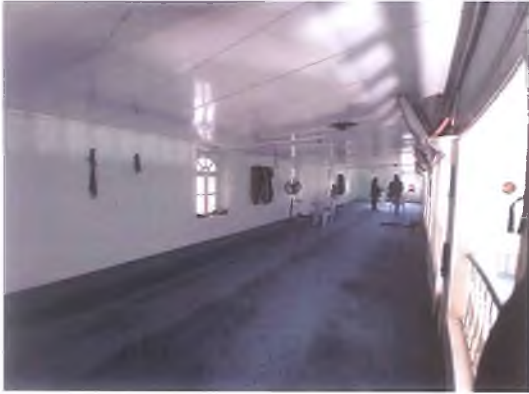
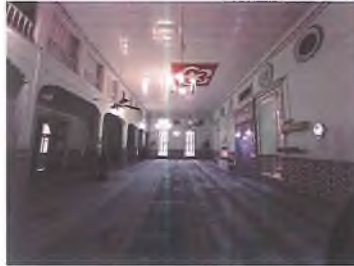
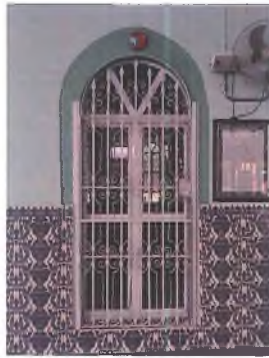
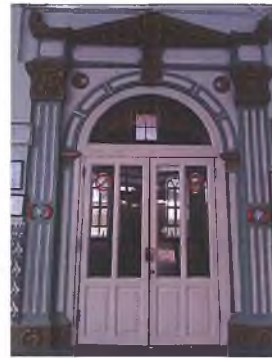
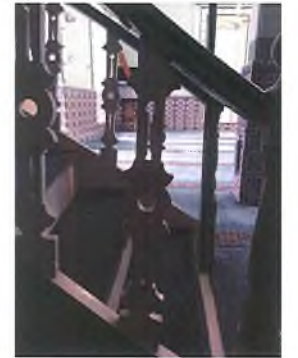
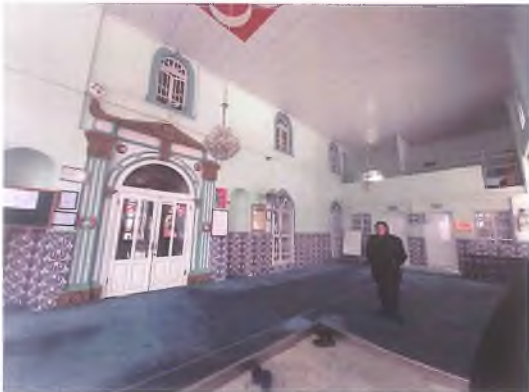
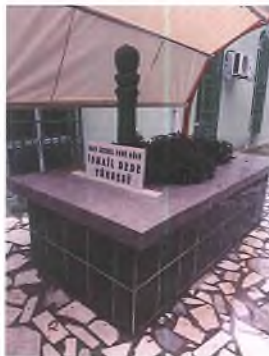
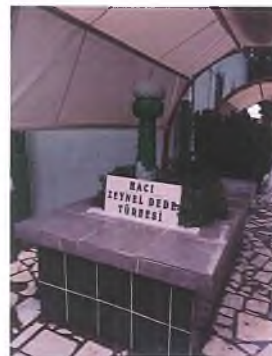
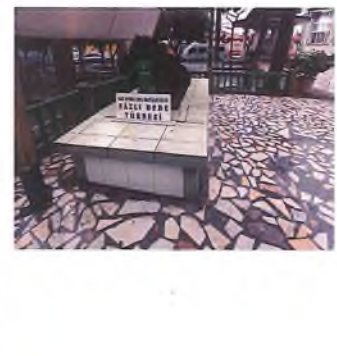
.... Kadınlar mahfiline çıkış biri dışardan (eklent) biri içerden (orijinal) iki yolla sağlanmaktadır. Merdiven ve kadınlar mahfilini ahşap korkulukları orijinaldir. Çatısı Marsilya kiremit malzemeli kırma çatılı olup, çatı altında 2 sıra tuğla saçağı mevcuttur. İç mekanda tavanlar pvc malzeme ile yenilenmiştir. Minare şerefe korkuluğu masif olup, altında 4 sıra kiremit saçak bulunmaktadır. Mihrap tamamen seramik ile kaplı olup, minberi ahşap malzemelidir. Parsel üzerinde söz konusu cami ile birlikte mihrap yönünde Hacı Zeynel Dede'nin ve oğlu İsmail Dede'nin mezarları ile avlu yönünde Sazlı Dede adına bir mezar, dairesel formu şadırvan ve çay servisinin yapıldığı tek katlı bir kitle de bulunmaktadır. Bahçe içerisinde devşirme sütun parçaları ve başlıkları bulunmaktadır. Yapı üzerinde kitabe bulunmaması beraber yapı üzerinde Turgutlunun ilk camisi, yapılış tarihi 14. Asır, 1305, onarım tarihi 1975 şeklinde ifadeler mevcut olmakla beraber yapının Cumhuriyet Dönemi özellikleri gösterdiği tespit edilmiştir. yapı oldukça bakımlı durumda olup, avlusunda bulunan şahsiyetlere ait mezarlar nedeniyle sıklıkla ziyaret edilen ve yöre halkınca aynı bir önem atfedilen bir mekandır.
