KÜLTÜR VE TURİZM BAKANLIĞI
İZMİR 2 NUMARALI KÜLTÜR VARLIKLARINI
KORUMA BÖLGE KURULU
KARAR

İZMİR İLİ, ALIĞA İLÇESİ, UZUNHASANLAR MAHALLESİ

(DEĞİRMEN YAPISI)

AVRUPA KONSEYİ	Doğal Ve Kültürel Varlıkları Koruma Envanteri D.K.C.K.E		KÜLTÜR VARLIĞI	Envanter No:
TÜRKİYE	Kültür Varlıkları ve Müzeler Genel Müdürlüğü			Harita No:
İli: İzmir	İlçesi: Aliağa	Mahalle Köy: Uzunhasanlar		KORUMA DERECESİ
SOKAK :	Pafta :	Ada :122	Parsel : 2	
Adı: Ticarethane	Yaptıran:-	Yapan:-	Mimari Çağı: 20 yy	2.Grup Yapı
	Yapım Tarihi:	Kitabe: -	Üslup:-	X
			Vakfiye:-

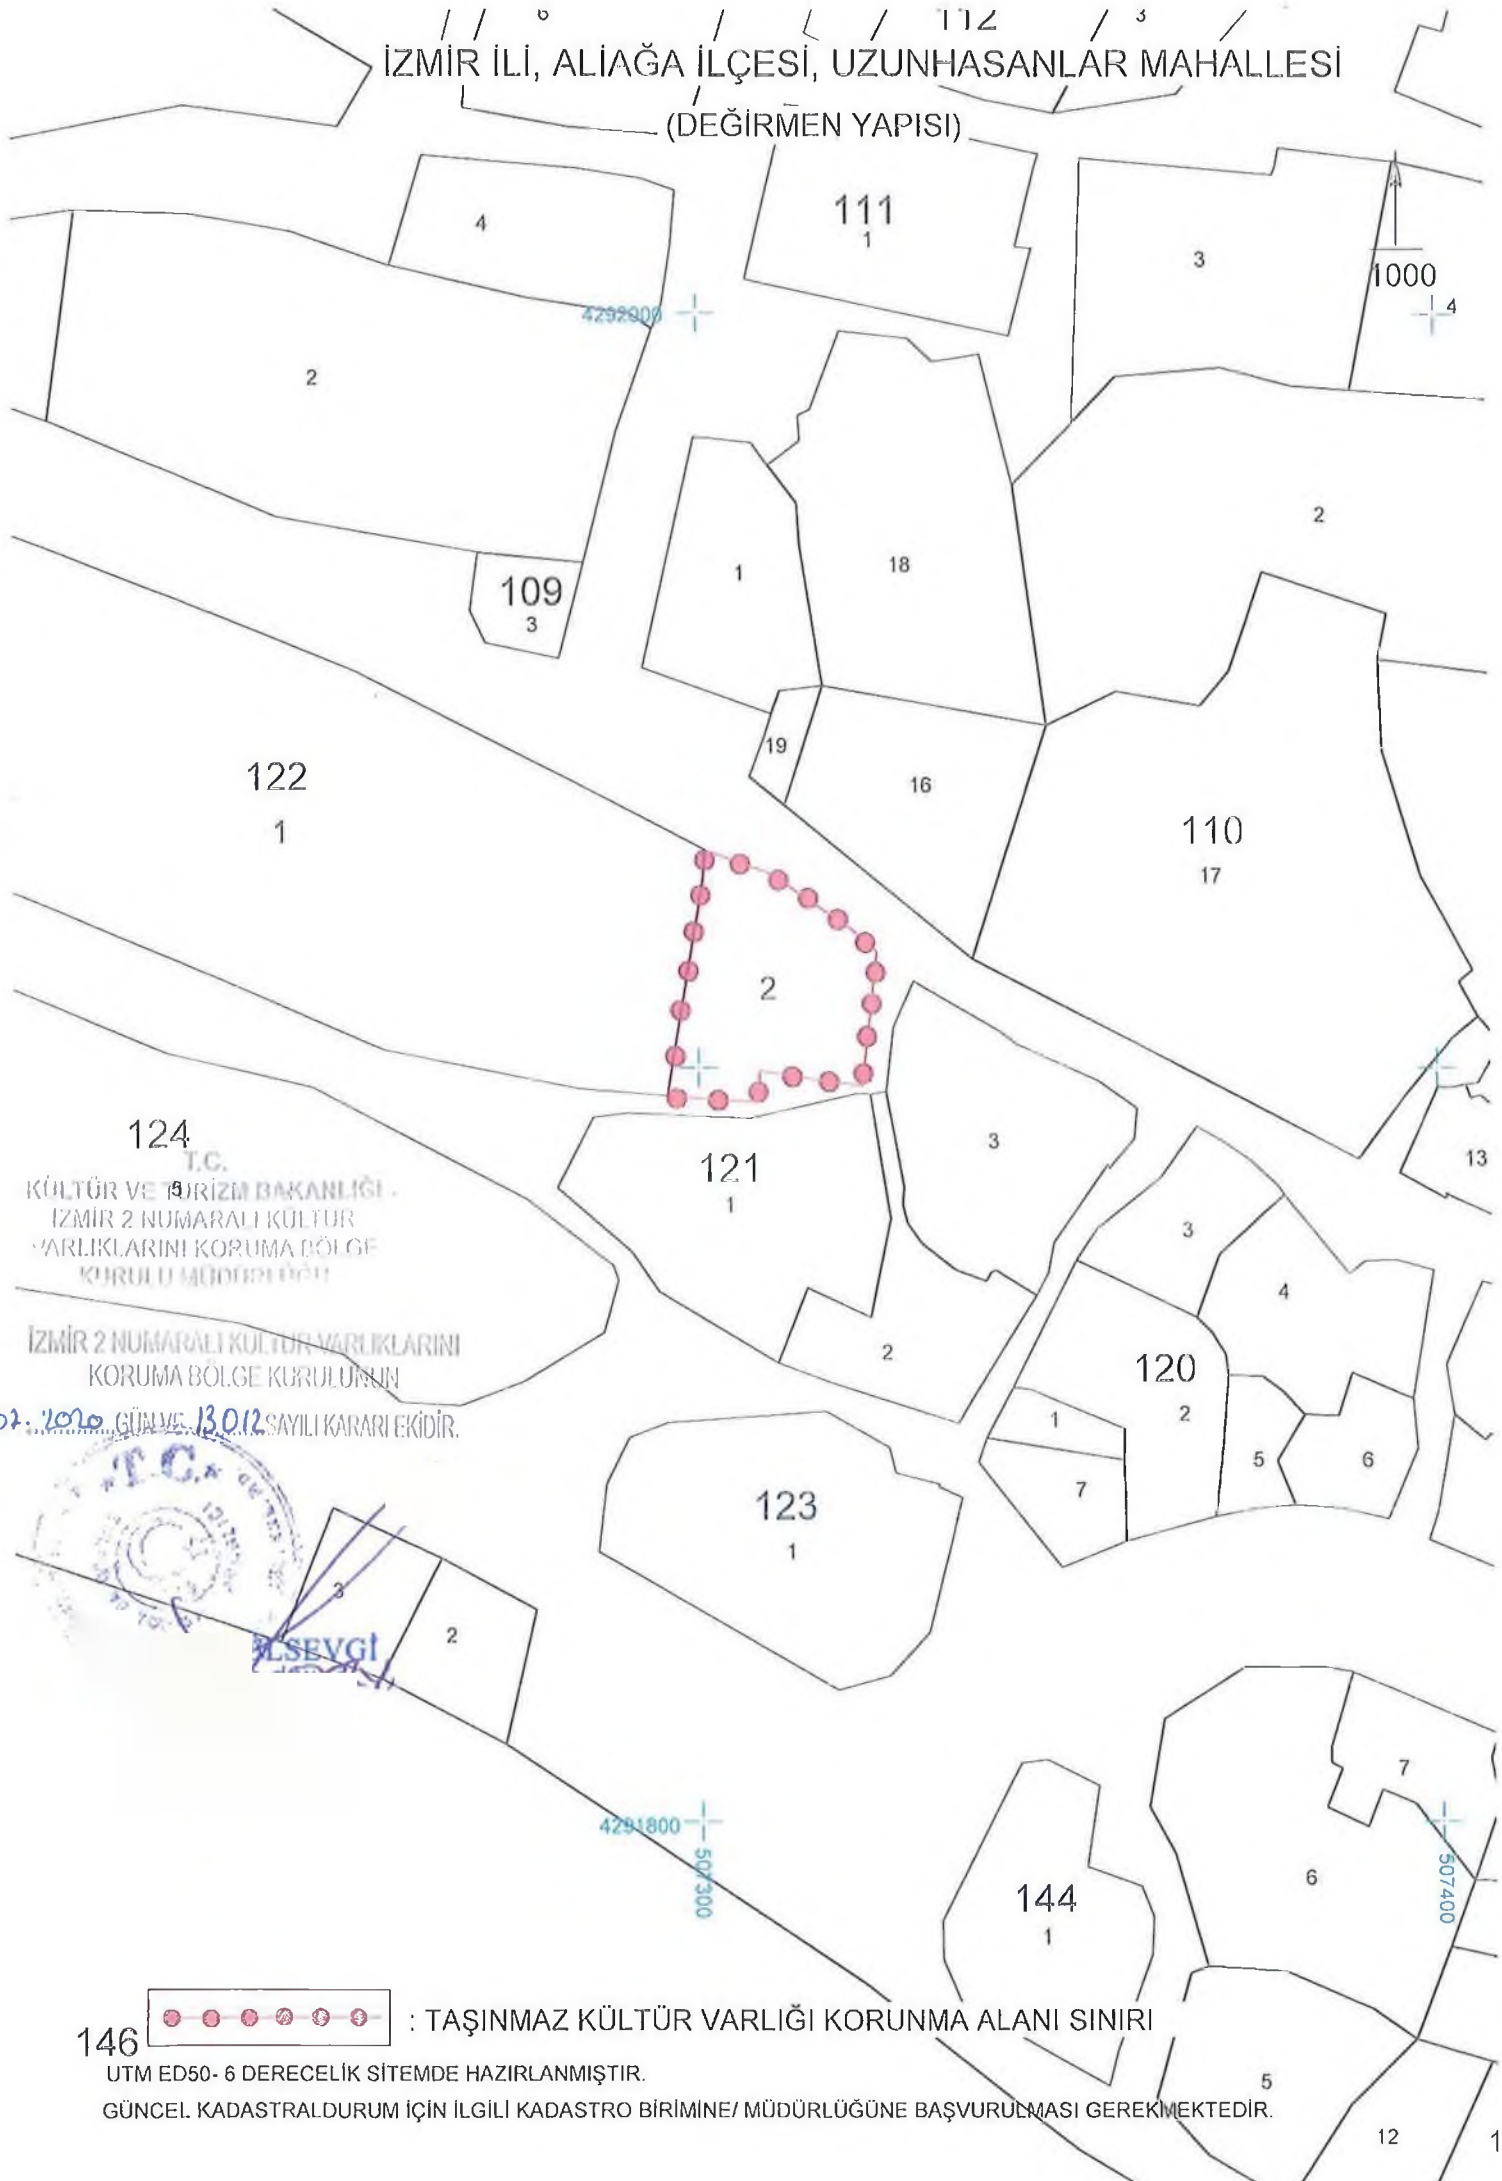
İzmir ili, Aliağa ilçesi, Uzunhasanlar Mahallesinde, tapuda 122 ada 2 parsel numarasında şahıs adına kayıtlı taşınmazın 2863 sayılı Kanununun 6. maddesinde belirtilen kriterleri taşıması nedeniyle korunması gerekli kültür varlığı olarak tescil edilmesine, yapı grubunun 2 (iki) olarak belirlenmesine, koruma alanının kararımız eki 1/2000 ölçekli kadastral haritada gösterildiği şekilde belirlenmesine, karar eki tescil fişinin uygun olduğuna, karar verildi.

: TAŞINMAZ KÜLTÜR VARLIĞI KORUNMA ALANI SINIRI

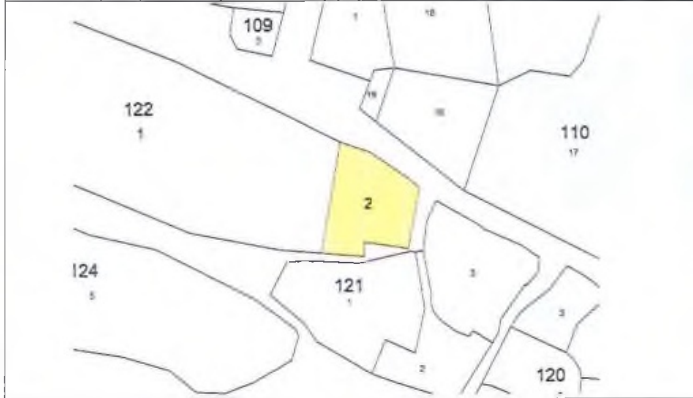
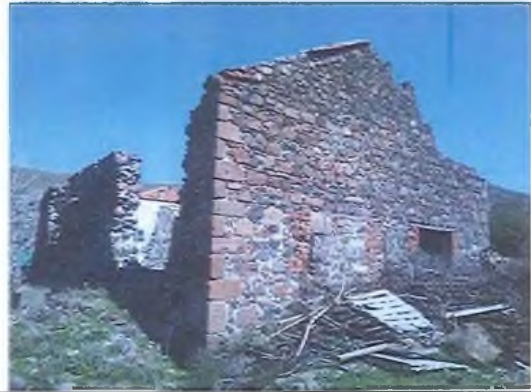
Genel Tanım: Moloz taş, kaba yonu taş ve tuğla malzeme kullanılarak kargir yapıım tekniğiyle inşa edilmiştir. Gerek dönemin zeytinyağı değirmelerinin genel mimari özelliklerini barındırması, gerekse özgün değerini kaybetmeden günümüze ulaşmış az sayıda örneklerden biri olması sebebiyle yapının korunması önem arz etmektedir.

Gözlemler: Atıl kalması sebebiyle meydana gelen tahribatlara rağmen özgünlüğünü büyük oranda korumaktadır. Üst örtüsünün tamamen ve bazı duvarların da büyük oranda yıkık olması yapının zaman içinde göreceği zarar artırmaktadır. Bu nedenle, yapının kaybedilmesinin önlenmesi ve korunarak yaşatılmasına yönelik rölöve, restitüsyon ve restorasyon projelerinin hazırlanması gerekmektedir.

Yapılan Onarımlar: Yapı esaslı onarım geçirmemiştir. Pencere açıklıklarından bazıları taş ve tuğla ile örülerek kapatılmıştır.

Ayrıntılı Tanım: Parsel üzerinde; moloz taş, kaba yonu taş ve tuğla malzeme kullanılarak kargir yapıım tekniğinde inşa edilmiş olan zeytinyağı değirmeni bulunmaktadır. Dikdörtgen planlı yığma yapının kenarları düzgün kesme taş ile hareketlendirilmiş olup, kapı ve pencere sövelerinde ateş tuğlası kullanılmıştır. Zeytinyağı değirmeni içinde zeytin teknesi ve öğütme taşı bulunmaktadır. Üst örtüsü yıkık durumda olan yapının beden duvarlarında yer yer malzeme boşalmaları olduğu ve bazı duvarların da büyük oranda yıkık durumda olduğu görülmüştür. Özgününde var olan kapı ve ya pencere boşluklarından bazıları, taş ya da tuğla ile örülerek kapatılmıştır. Yapı, dönemin zeytinyağı değirmelerinin genel mimari özelliklerini barındırması sebebiyle simgesel ve belgesel bir nitelik taşımakta, bu niteliğiyle de kent ve çevre kimliğine, dokusuna katkıda bulunmaktadır. Ayrıca kullanılmayarak atıl durumda bırakılan kültürel mirasın kendi işlevini devam ettirmesi ya da yeni işlev verilerek kullanılması amacıyla korunmasına yönelik projelerin hazırlanarak hayata geçirilmesi önem arz etmektedir.	Teknik bilgiler:	Su	Elektrik	Isıtma	Kanalizasyon
