**KÜLTÜR VE TURİZM BAKANLIĞI**  
**İZMİR 2 NUMARALI KÜLTÜR VARLIKLARINI**  
**KORUMA BÖLGE KURULU**  
**KARAR**

İzmir ili, Menemen ilçesi, Ahıhdır Mahallesi, İzmir 1 Numaralı Nolu Kültür ve Tabiat Varlıklarını Koruma Kurulu'nun 22.10.1992 tarih ve 4049 sayılı kararı ile belirlenen İzmir 2 Numaralı Koruma Bölge Kurulu'nun 21.12.2011 tarihli ve 333 sayılı kararı ile Koruma Amaçlı İmar Planı onaylanan kentsel sit alanı sınırları içerisinde kalan, İzmir 1 Numaralı Nolu Kültür ve Tabiat Varlıklarını Koruma Kurulu'nun 22.10.1992 tarih ve 4049 sayılı kararı ile tescillenen tapunun 285 ada, 2 parselinde kayıtlı taşınmaz üzerindeki yapının komşu parselinde bulunan, tapunun 285 ada, 1 parselinde şahıs mülkiyetinde kayıtlı olan taşınmaz üzerindeki yapının onarım talebine ilişkin iletilen Menemen Belediyesi Etüd Proje Müdürlüğü'nün 21.01.2020 tarihli ve 1015 sayılı yazısı, yapının tescillenmesine yönelik kurum görüşlerinin iletildiği, İzmir İl Kültür ve Turizm İl Müdürlüğü'nün 13.03.2020 tarihli ve 242296 sayılı yazısı ve ekleri, İzmir Çevre ve Şehircilik Müdürlüğü'nün 16.03.2020 tarihli ve 24175 sayılı yazısı, İzmir Büyükşehir Belediye Başkanlığı'nın 16.06.2020 tarihli ve 120883 sayılı yazıs

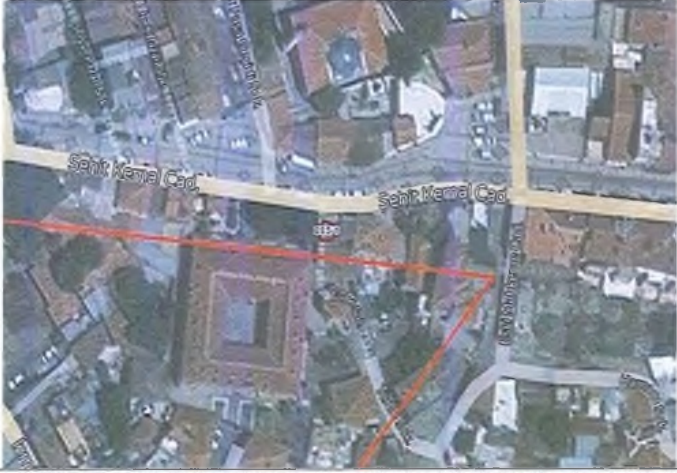
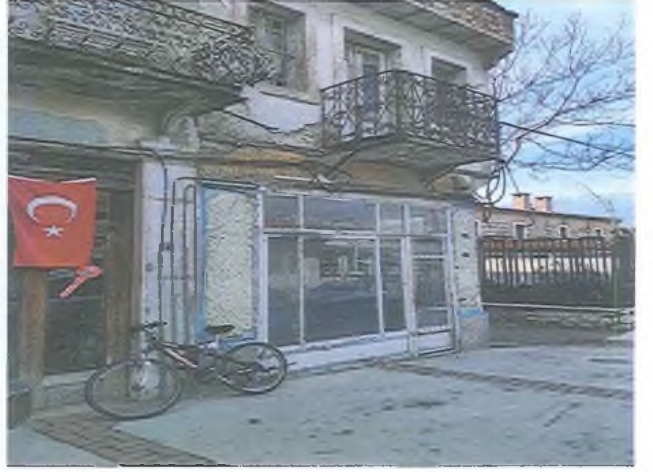
Gözlemler: Günümüzde bakımsız durumda ticari fonksiyonlu olan kagir yapının taşıyıcı duvarları harman tuğladan olup döşemeler volta döşemedir. Yapının sıvalarında bozulmalar ve kısmi dökülmeler mevcuttur. Doğramalar ahşap olup üst kat doğramalarının dikdörtgen özgün formunun koruduğu gözlemlenmiştir. Yapının alt katının sıvaları mozaik ve serpme sıvadır.

Bugünkü Sahibi:	Özel mülkiyet	Bakımından sorumlu olması gereken kuruluş: Şahıs ve ilgili belediye.						
Yapılan Onarımlar: Gözlenmemiştir.								
Ayrıntılı Tanım: Parsel içerisinde iki katlı harman tuğla örgülü alt katı serpme ve mozaik sıva ile kaplanmış duvarlara sahip yığma dükkan yapısı bulunmaktadır. Taban alanı tapu kayıtlarında 15,28 m <sup>2</sup> olarak görünmektedir. Yapının ön cephesindeki giriş kapısının ahşap olduğu, üst kat pencere ve kapılarının da özgün ahşap kapı ve pencere olduğu gözlemlenmiştir. Yapının ön cephesinde üst kat balkon döşemesi betonarme olup korkulukları demir ferforje korkuluklardır. Yapının üst katına ahşap muhdes merdiven ile ulaşılabilir. Çatı parapet duvarı harman tuğla örgülü sıvası dökülmüş duvar olup çatı saçakları betonarme ve sıvasızdır. Ayrıca özgün demir kepenk desteği bulunmaktadır.		Teknik bilgiler:						
		Su X						
		Elektrik X						
		Isıtma Soba
