KÜLTÜR VE TURİZM BAKANLIĞI
İZMİR 2 NUMARALI KÜLTÜR VARLIKLARINI
KORUMA BÖLGE KURULU
KARAR

Manisa ili, Yunusemre ilçesi, Karaahmetli Mahallesinin genelinde Kurul Müdürlüğü uzmanlarınca yapılan tespit çalışmalarının sonuçlarına ilişkin 23.06.2020 tarihli ve 244659 sayılı ile kayıtlı yerinde inceleme raporu, kurum görüşlerinin sorulduğu Kurul Müdürlüğü'nün 25.06.2020 tarihli ve E.438679 sayılı yazısı, 2863 sayılı Yasanın 7nci maddesi iletilen kurum görüşleri; Manisa Valiliği Çevre ve Şehircilik İl Müdürlüğü'nün 26.06.2020 tarihli ve E.13018 sayılı yazısı, Manisa Valiliği Kadastro Müdürlüğü'nün 29.06.2020 tarihli ve E.1521413 sayılı yazısı, Manisa Valiliği İl Kültür ve Turizm Müdürlüğü'nün 29.06.2020 tarihli ve E. 450181 sayılı yazısı, Yunusemre Belediye Başkanlığı İmar ve Şehircilik Müdürlüğü'nün 23.07.2020 tarihli ve E.10248 sayılı yazısı, Manisa Büyükşehir Belediye Başkanlığı İmar ve Şehircilik Dairesi Başkanlığı Koruma Uygulama Denetim Şube Müdürlüğü'nün 27.07.2020 tarihli ve E.58203 sayılı yazısı, Kurulumuzun 31.01.2020 tarihli ve 12482 sayılı kararı ile 10.06.2020 tarihli ve 12803 sayılı kararı ve Kurul Müdürlüğü uzmanlarınca hazırlanan 26.08.2020 tarih ve 346211 sayılı ile kayı

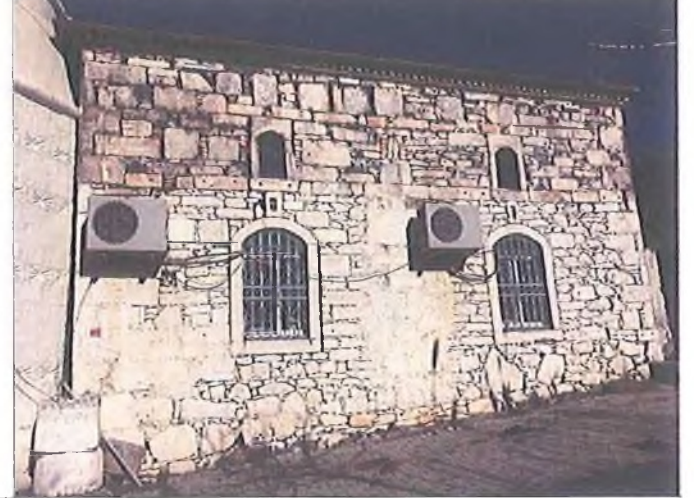
Fotoğraf

Gözlemler: Caminin içi oldukça bakımlıdır, caminin dışındaki muhdes eklerden arındırılması ve derz/çatı onarımı ile yaşamının sürdürülmesi sağlanabilir.

Ayrıntılı Tanım: Marsilya kiremit örtülü kırma çatılı, kargir köy camii, yakın dönemde tamir geçirmiş olup minaresi de muhtemelen bu sırada eklenmiştir. Tuğla tek sıra kirpi saçak dört cephe boyunca devam etmektedir. Güney ve batı cepheler özgünlüğünü korumaktadır ve taş söveli, kemerli pencerelere ve benzer formda ancak daha küçük tepelik pencerelere sahiptir. Caminin girişinin olduğu kuzey cephenin önünde muhdes ekler bulunması sebebiyle algılanamamaktadır. Kareye yakın planlı harim ise büyük oranda özgünlüğünü korumaktadır. Ahşap dikmeler tarafından taşıtılan kadimlar mahfilinin korkuluğu kafes şeklindedir ve mahfile iki kollu ahşap merdivenle çıkılmaktadır. Güneybatı köşede yer alan minber de ahşap olup oldukça sadedir. Kuzeybatı köşede de ahşap kürsü yer almaktadır. Tavanı ve tabanı ahşap kaplama olan harimin tavanın ortasında göbek yeri bulunmakta olup mevcut göbeğin özgün olmadığı (?) düşünülmektedir.

→ Caminin avlusu sonradan dökme mozaikle kaplanmış olup muhdes demir sundurma, abdestlikler ve yetişkin çam ağaçları yer almaktadır. Caminin duvarında ve avlusunda devşirme malzemeler tespit edilmiştir. Caminin yapım tarihine ulaşılmamış olmakla birlikte 20. YY başlarında yapıldığı tahmin edilmektedir.

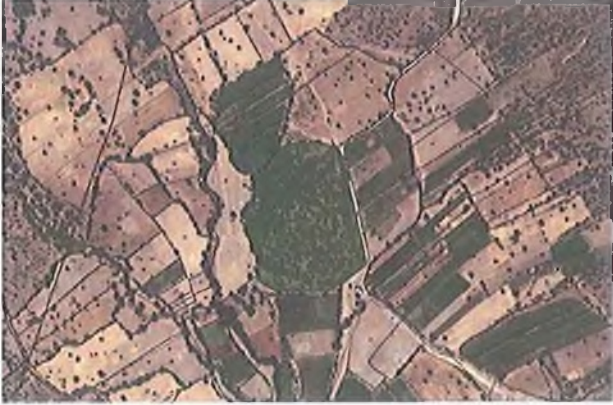
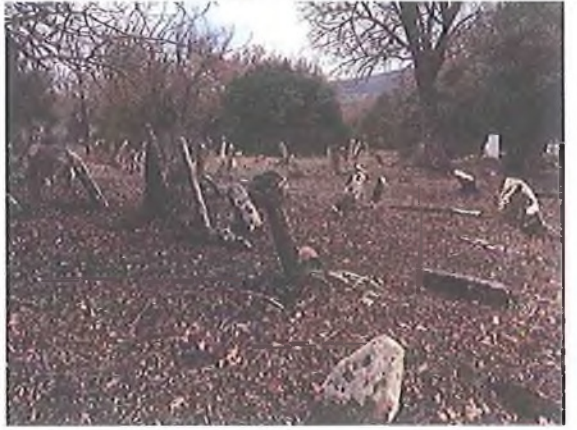
| Vaziyet planı: | Fotoğraf | | | | | | | |

| Gözlemler: Mezarlığın özellikle eski mezar taşlarının olduğu kısımları bakımsızdır. | | | | | | | | |
| Ayrıntılı Tanım: Köyün oldukça dışında Ovacık mevkiinde olan köy mezarlığı yaklaşık 42 dönümlük bir alan kaplamaktadır ve taş duvarla çevrilidir. Farklı dönemlere ait çeşitli formlarda (kavuklu, yazıtlı, kayrak, mermer, vb.) mezar taşları görülmektedir. Bunlardan Osmanlıca yazıtlı olan mezar taşlarının en erkenleri 18. yy'a tarihlenmektedir. Mezar taşlarının net okunabilen bir taş üzerinde "Sene 1178 (miladi 1764/1765)" yazmaktadır ve sahilde dikdörtgen prizma biçiminde olup aşağıdan yukarı genişlemektedir. Kitabe metni dört satırdan oluşmuş ve süslü hat ile yazılmıştır. Başka bir mezar taşında ise süslü hatla yazılmış kitabesi kartuşlar içindedir. Günümüzde halen defin işlemlerinin sürdüğü genel görünümüyle bakımsız durumdaki mezarlıkta çoğunlukla meşe ağaçları ve maki bitki örtüsü hakim olup temizlik ve düzenleme çalışması yapılması uygun olacaktır. | | Teknik bilgiler: | | Su X | Elektrik | Isıtma | Kanalizasyon | |

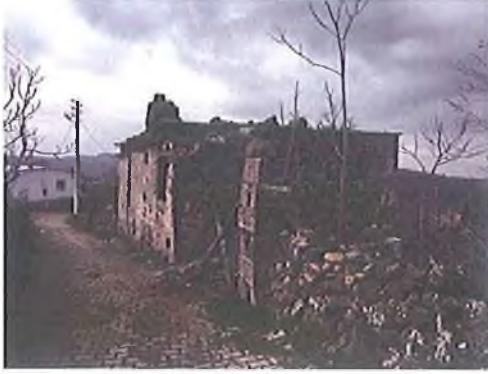
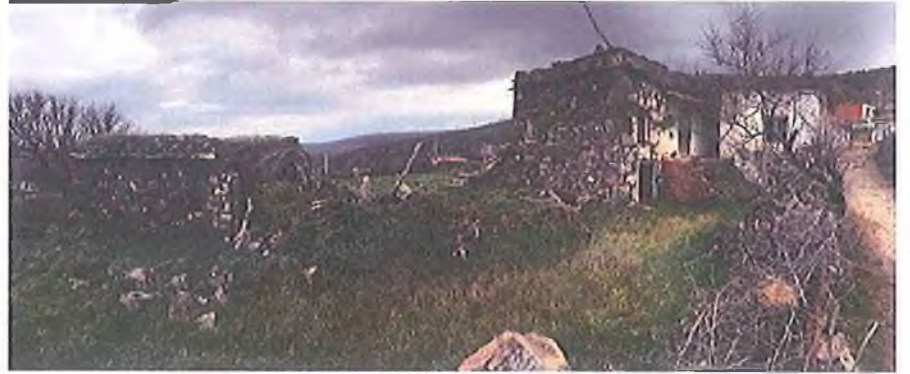
| Vaziyet planı: | | | Fotoğraf | | | | | | |

| Gözlemler: Bir süredir kullanılmadığı anlaşılan ancak özgünlüğünü büyük oranda koruyan yapının esaslı onarıma ihtiyacı bulunmaktadır. | | | | | | | | | |
| Ayrıntılı Tanım: Köy içi yoluna paralel bir parseli olan iki katlı yapı yol üstünde olup eğimli bir zemin üzerinde olduğundan yoldan bir katlı olarak algılanmaktadır. Kargir yapım tekniği ile inşa edilmiş yapı konut fonksiyonludur ancak günümüzde kullanılmamaktadır. Yapının dış beden duvarlarının bazıları sıvalıdır, sıvalı olmayan duvarların yöresel moloz ve kesme taş malzeme kullanılarak ve gizli derz yapılarak nitelikli bir işçilikle inşa edildiği gözlenmiştir. Yapının üst örtüsü taş saçaklı düz damdır, bir kısmı oluklu levha ile örtülmüştür ve taş bacası mevcuttur. L şekilli yapının zemin katı depo, hayvan damı gibi ikincil işlevlere sahiptir ve avludan bağımsız girişi bulunmaktadır. Yol seviyesindeki asil yaşam alanlarının bulunduğu birinci kata ise L'nin ortasındaki aralık mekanına bakan bağımsız girişlerden ulaşılmaktadır. Tavan, taban kaplaması, pencereler ve kapılarda ahşap malzemenin kullanıldığı toplam üç adet olan üst kat mekanlarında oymalı ahşap yaşmaklı ocaklar, ahşap yüküklükler ve ahşap sergenler mevcuttur. | | | Teknik bilgiler: | | | | | | |

Bu mekanlardan biri mutfak olarak kullanılmıştır. Oldukça kalın olan duvarlarda odalara hizmet veren nişler oluşturulmuştur. 15 parseli bakan cephesinde açıldığı bulunmazken arka cephe, yol cephesi ve diğer yan cephede birer penceresi olan yapının ana girişini ve merdivenlerle ulaşılan oda girişinin bulunduğu cephesinde de bir adet penceresi mevcuttur. Odalardan birinde damı taşıyan ahşap direk yer almakta olup bu odada ayrıca hela da yer almaktadır. Yapı dış cepheden sağlam olarak algılanmakla birlikte içinde oldukça bakımsız durumdadır ve kireç sıvalı iç duvarlarda derin çatlaklar mevcuttur. Ayrıca özellikle ahşap malzemede olmak üzere eskilikten kaynaklanan malzeme bozulmaları gözlenmiştir. Yapının avlusunda aynı tarzla inşa edilmiş yine düz damlı, taş müstemilat bulunmaktadır.

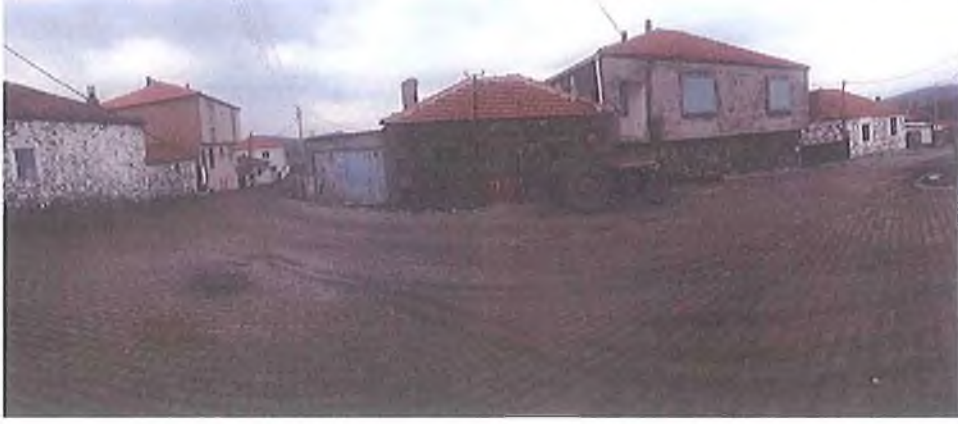
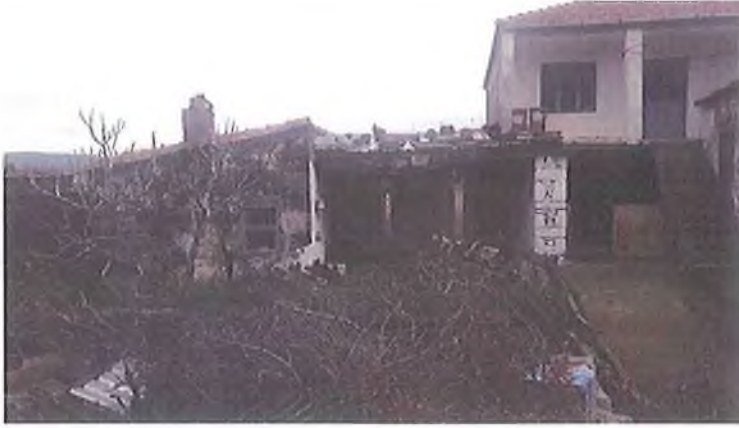
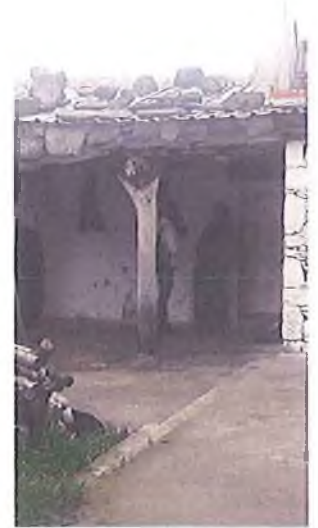
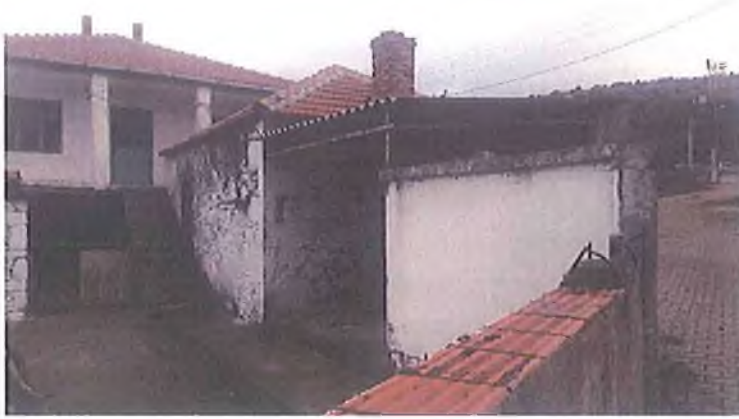
| Vaziyet planı: | | | Fotoğraf | | | | | |

| Gözlemler: Köy bakkalı bir süre önce işlevsizlikten dolayı kapanmıştır, konutta ise halen ikamet mevcuttur. | | | | | | | | |
| Ayrıntılı Tanım: Taşınmazda bulunan üç yapıdan biri olan ve köy içi yolu üstündeki ticari fonksiyonlu yapı (köy bakkalı) kargir olup Marsilya kiremit örtülü kırma çatıya sahiptir. Yöresel taş malzeme ile derzsiz görünümü olarak inşa edilmiş yapının köşeleri büyük kesme taşlarla belirgin hale getirilmiştir. Yapının ön cephesinde ortadan kemerli girişi ve her iki yanında kare biçimli, taş lento ve denizliçe sahip pencereleri mevcuttur. Yapının arka cephesinde avluya açılan ikinci bir kapısı yer almaktadır. Taşınmaz üzerindeki tescile değer olmayan diğer yapı olasılıkla mevcut bir yapının taş temelleri üzerinde yeniden yapılmış özgün olmayan bir yapı olup ticaret yapısına bitişik konumlu ve yine yol üstündedir. Taşınmazdaki üçüncü yapının yola cephesi bulunmayıp avlu içinde yer almaktadır ve ikinci yapıya bitişiktir. Bağımsız girişli iki mekân ve mekanlardan birinin önündeki yarı açık mekândan oluşan bu yapı konut fonksiyonludur. Halen kullanılmakta olan mekânın üst örtüsünün tek eğimli Marsilya kiremit örtülü bir çatıya sonradan düz damdan çevrildiği düşünülmektedir. | | Teknik bilgiler: | | | | | | |

Bacası olan bu mekânın içinde ahşap yaşmaklı ocak ve ahşap sergen mevcuttur, tavanı, tabanı, kapısı ve penceresi de ahşaptır. Süslemeli bir kapısı olan diğer mekânın ve önündeki yarı açık mekânın çatısı düz dam şeklinde olup yarı açık mekânın ön cephesinde üst örtüyü taşıyan iki adet ahşap direk mevcuttur. Avluya giriş hem ticarethaneye bitişik geniş açıklıktan hem de yan cephedeki kapıdan sağlanmaktadır. Geniş açıklıktan girilen kısımda demir taşıyıcı oluklu levha örtülü muhdes bir üst örtü bulunmaktadır. Yenilenmiş yeniden yapılmış yapının üst katına ticarethanenin arka cephesine bitişik yapılmış merdivenlerle ulaşılmaktadır. Oldukça bakımsız durumdaki tescilli yapıların esaslı onarımına ihtiyacı bulunmaktadır.

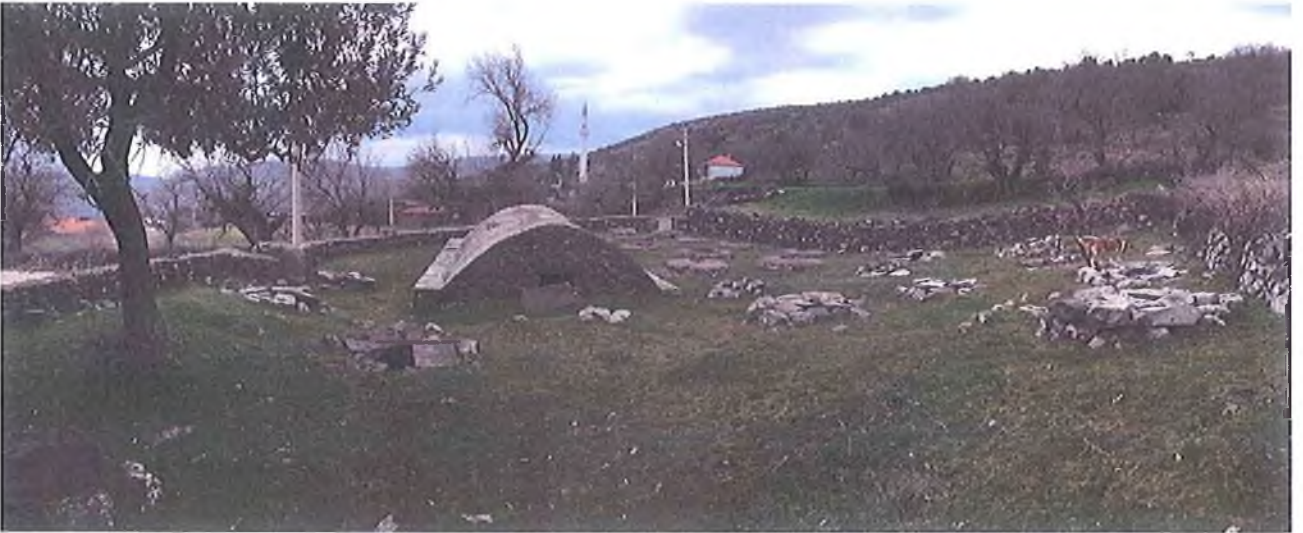
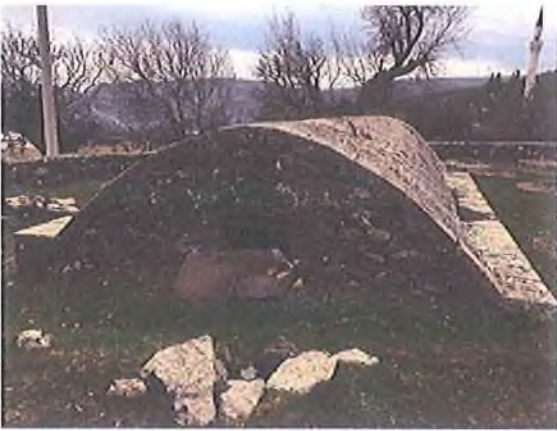
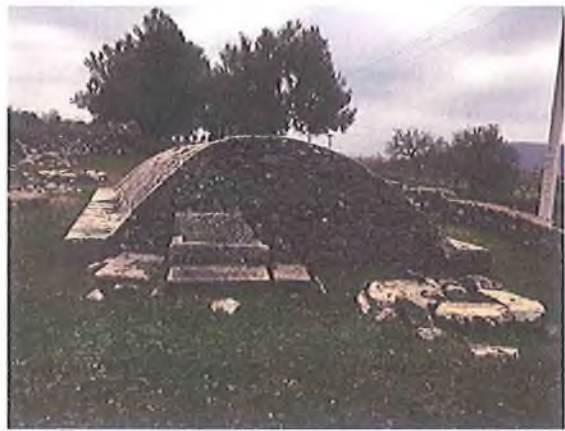
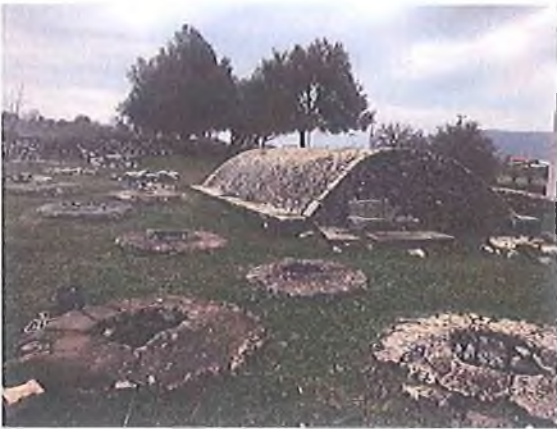
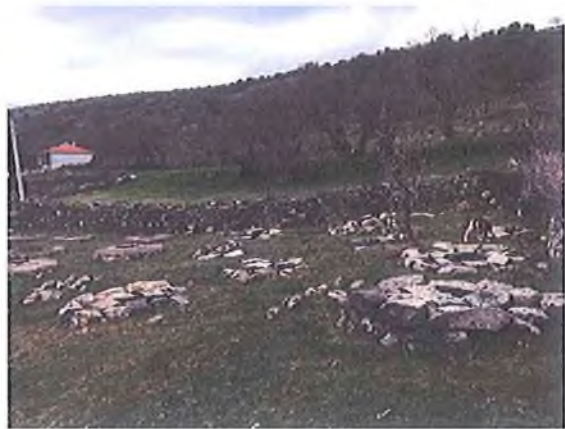
| Vaziyet planı: | | | Fotoğraf | | | | | |

| Genel Tanım: Tonozlu sarniç ve etrafında yer alan 20den fazla su kuyusu taş duvarlarla çevrili taşınmaz üzerinde yer almaktadır. | | | | | | | | |
| Gözlemler: Sarniç ve kuyuların periyodik bakımlarının yapılması gerekmektedir. | | | | | | | | |
| Ayrıntılı Tanım: Yer altı kaynakları kısıtlı olan köyde, yağmur suyunun kullanım suyu biriktirmek için su sarnıcı ve etrafında su kuyuları inşa edilmiştir. 20'den fazla sayıda olan su kuyularında ve sarnıçta yöresel taş malzeme kullanılmıştır. Kuyulardan birinin üstünde 18.10.1968 tarihi mevcuttur. Dikdörtgen biçimli sarnıcın dairesel tonozu beton sıvanmış olup kemerli ve taş lentolu giriş açıklığı mevcuttur. Su sarnıcı ve kuyuların bulunduğu taşınmazın etrafı da taş duvarla çevrilidir. | | | Teknik bilgiler: | | | | | |
