T.C.
KÜLTÜR VE TURİZM BAKANLIĞI
TRABZON KÜLTÜR VARLIKLARINI KORUMA BÖLGE KURULU
K A R A R

Toplantı Tarihi ve No : 30/07/2021 - 333
Karar Tarihi ve No : 30/07/2021 - 6552

Rize İli, Hemşin ilçesi, Akyamaç Köyü, sit alanı dışında, özel mülkiyete ait, 162 ada, 6 parselde yer alan konutun 2863 sayılı yasa kapsamında koruma altına alınması isteğine ilişkin Rize Valiliği, İl Kültür ve Turizm Müdürlüğü'nün 17/11/2020 tarih ve 871033 sayılı yazısı, kurum görüşlerine ilişkin Trabzon Kültür Varlıklarını Koruma Bölge Kurulu Müdürlüğü'nün 18/05/2021 tarih ve 1392229 sayılı yazısı ile 03/05/2021 tarih ve 2021/529 sayılı uzman raporu okundu, ekleri ve dosyası incelendi, yapılan görüşmeler sonucunda;

Rize İli, Hemşin ilçesi, Akyamaç Köyü, sit alanı dışında, özel mülkiyete ait, 162 ada, 6 parselde yer alan konut, serander ve çeşmenin; 5226 ve 3386 sayılı yasalarla değişik 2863 sayılı Kültür ve Tabiat Varlıklarını Koruma Kanununun 6. maddesi kapsamında kaldığından korunması gerekli kültür varlığı olarak tescil edilmesine;

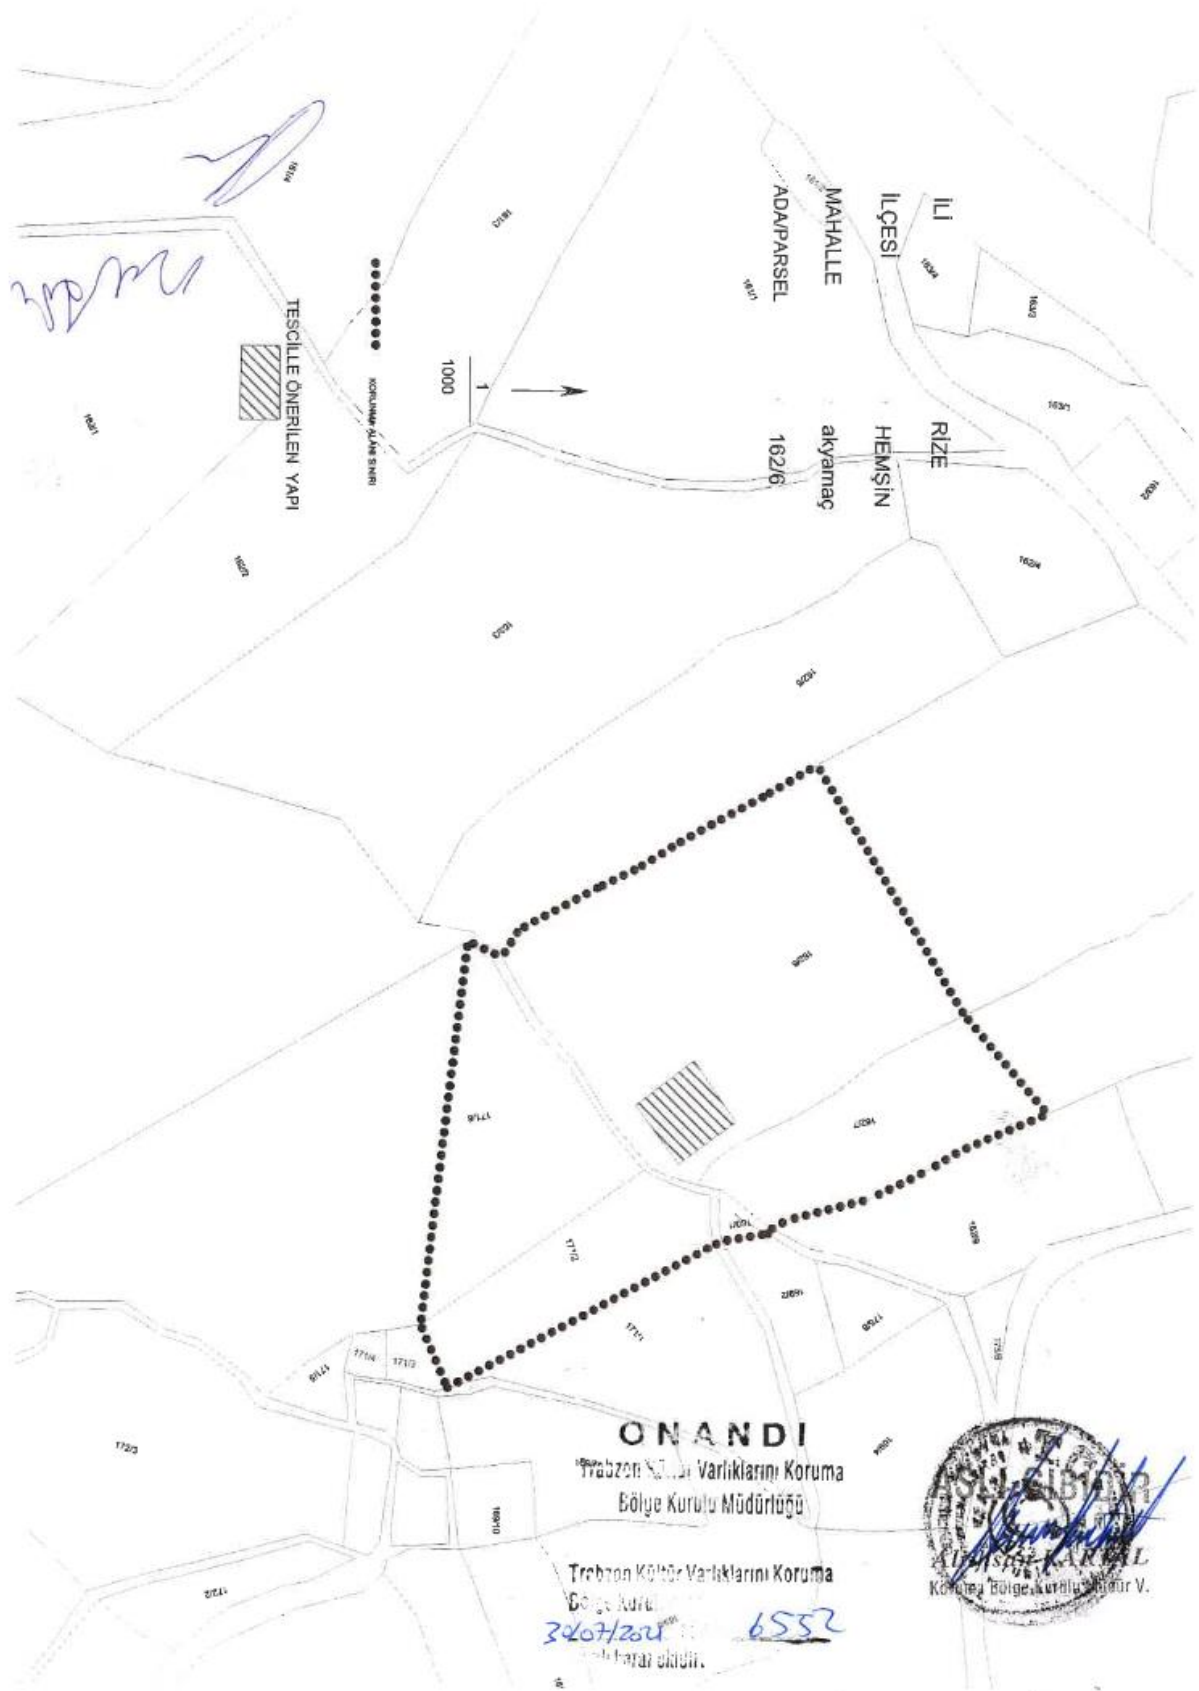
Konut ve Seranderin Koruma grubunun II.(iki), Çeşmenin I.(bir) olarak; korunma alanının ekteki kadastral planda işaretlendiği şekilde belirlenmesine karar verildi.

TESCİLLE ÖNERİLEN YAPI

KORUNMA ALAN SİNERİ

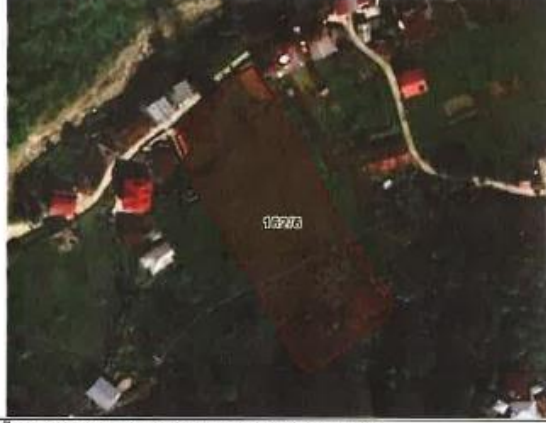
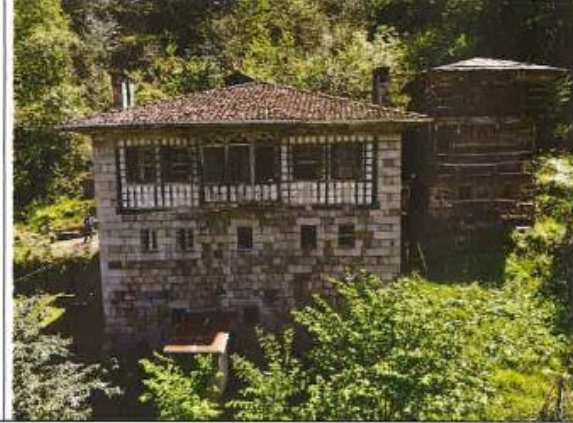
GENEL TANIM: Taşınmaz dikdörtgen planlı ve B+Z+1 katlı olarak inşa edilmiştir.

GÖZLEMLER: Genel olarak sağlam durumdadır.

Taşınmaz dikdörtgen planlı ve B+Z+1 katlı olarak inşa edilmiştir. Konut, kesme taş malzemeden inşa edilmiş olup sadece kuzey cephesinde birinci kat ahşap çatı arası taş dolguludur. Bu katta orta eksen cumba şeklinde dışa çıkıntılı yapılmış bir bölüm bulunmaktadır. Geniş ahşap saçaklı kırma çatısının üzeri kiremit malzemelidir. Çatı da bir tanesi büyük boyutlu olmak üzere kesme taş malzemeden yapılmış altı adet baca yer almaktadır. Taşınmazın kuzeybatı cephesi: Bodrum katta küçük boyutlu, kare formulu, kesme taş söveli ve demir parmaklıklı üç adet pencere yer almaktadır. Bu katın önünde yine kesme taş malzemeden yapılmış üzeri sac malzeme ile kaplı oda şeklinde küçük bir bölüm bulunmaktadır. Zemin katta dikdörtgen formulu, kesme taş söveli, ahşap kanatlı ve demir parmaklıklı beş adet pencere yer almaktadır. Birinci katta orta bölümde yer alan cumba bölümünde dikdörtgen formulu, üçüz şekilde, ahşap kanatlı ve yuvarlak kemerli pencere vardır. Cumbaın iki yanında dikdörtgen formulu, ahşap kanatlı ve kapaklı dört adet pencere bulunmaktadır. Taşınmazın güneybatı cephesi: Bodrum katın bir kısmı eğimden dolayı toprak altındadır. Zemin katta, yapıya girişi sağlayan kesme taş söveli ve ahşap kanatlı bir geçiş bulunmaktadır. Girişin doğusunda betonarme eklenti bölümü vardır. Birinci katta formları farklı, ahşap kanatlı iki adet pencere yer almaktadır. Taşınmazın güneydoğu cephesi: Bodrum kat ve zemin kat eğimden dolayı toprak altındadır. Cephe sağdır. Taşınmazın kuzeydoğu cephesi: Bodrum katın bir kısmı eğimden dolayı toprak altındadır. Bodrum katta, ahır bölümüne girişi sağlayan kesme taş söveli ve ahşap kanatlı bir geçiş yer almaktadır. Bu giriş ile hol bölümüne geçilmektedir. Konut kullanılmadığından bu bölüm hacap vaziyettedir. Hole açılan iki adet ahır bölümü yer almaktadır. Girişlerin yanında birer pencere bulunmaktadır. Ahır bölümleri tuğla malzemeden inşa edilmiş beşik tonozla örtülüdür. Beden duvarları kesme taş malzemelidir. Zemin sıkıştırılmış toprak malzemelidir. Zemin katta, yapıya girişi sağlayan kesme taş söveli ve ahşap kanatlı bir geçiş bulunmaktadır. Girişin iki yanında dikdörtgen formulu ve ahşap kanatlı iki adet pencere bulunmaktadır. Birinci katta bir adet dikdörtgen formulu ve ahşap kanatlı ile bir adet mazgal pencere yer almaktadır. Konutun iç bölümüne girilememiştir. Herhangi bir yazı ve süsleme unsuruna rastlanılmamıştır. Güneybatı cephede yer alan betonarme eklenti haricinde niteliksiz ek ve detay bulunmamaktadır. Konut, faal olarak kullanılmadığından ahşap ve taş yapı elemanlarında bozulmalar görülmektedir.

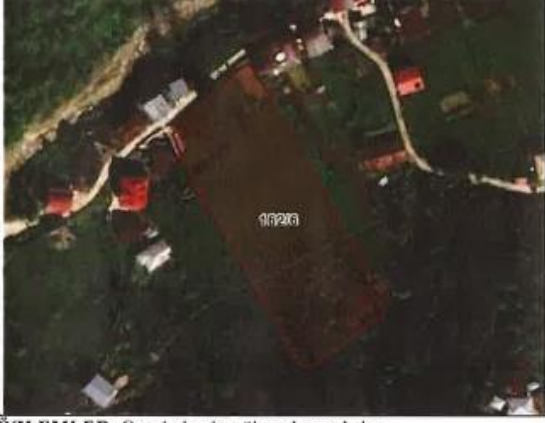
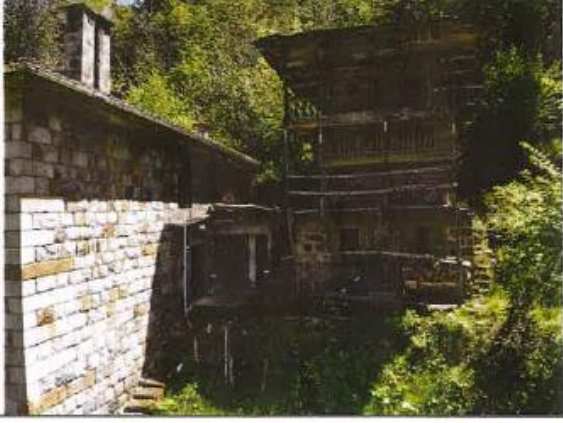
GÖZLEMLER: Genel olarak sağlam durumdadır.							
BUGÜNKÜ SAHİBİ	BAKIMINDAN SORUMLU OLAN:		TEKNİK BİLGİLER	SU	ELEKTRİK	ISITMA	KANALİZASYON
Özel Mülkiyeti	Sahibi		-	-	-	-	-
YAPILAN ONARIMLAR: -			ORJİNAL KULLANIMI: Depo

Serander, B+Z+1 katlı olarak kabayonu taş malzemeden inşa edilmiş bodrum kat niteliğindeki bölümün üzerine oturtulmuştur. Yapıda kurt boğazı tekniği görülmektedir. Kuzeybatı bölümü ön cephesidir. Bu cephede bodrum katta ahşap kanatlı bir geçiş ve ahşap kanatlı ve kapaklı iki pencere yer almaktadır. Zemin kat ve birinci katta havalandırma boşlukları bulunmaktadır. Birinci katın tüm cepheleri balkonludur. Geniş ahşap saçaklı kırma olan üst örtüsü sac malzeme ile kaplıdır. Yapının ahşap ve taş malzemelerinde bozulmalar bulunmaktadır.			BUGÜNKÜ KULLANIMI: Depo				
			ÖNERİLEN KULLANIMI: Depo				
			HAZIRLAYANLAR:				
			Yücel KUM Sanat Tarihçi				
			Servet KARAMAHMUT Arkeolog				
			Murat SAMUK Harita Mühendisi				
			KONTROL EDEN:				
			Koruma Bölge Kurulu Müdürü V.				
			KURUL ONAYI:

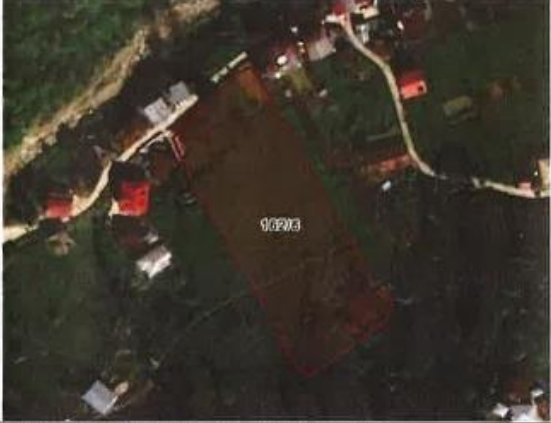
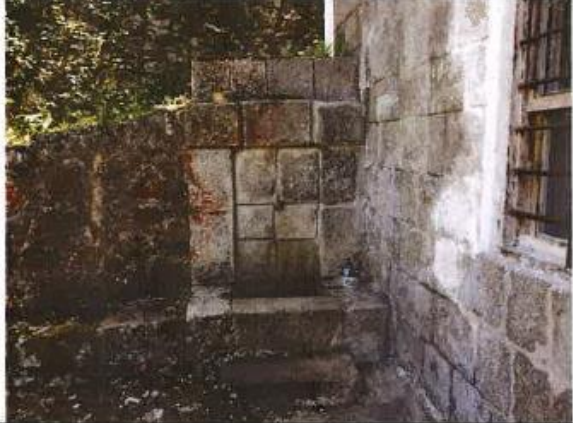
GÖZLEMLER: Genel olarak sağlam durumdadır.							
BUGÜNKÜ SAHİBİ	BAKIMINDAN SORUMLU OLAN:		TEKNİK BİLGİLER	SU	ELEKTRİK	ISITMA	KANALİZASYON
Özel Mülkiyet	Sahibi			X	-	-	-
YAPILAN ONARIMLAR: -			ORJİNAL KULLANIMI: Çeşme				
Konutun kuzeydoğusu cephesine bitişik nizam yapılmış olan çeşme, dikdörtgen planlı ve kesme taş malzemeden inşa edilmiş duvar çeşmesidir. Kesme taş malzemeden yapılmış olan silme ile yapıya hareket kazandırılmıştır. Metal bir musluğu ve kesme taştan yapılmış bir yalak kısmı bulunmaktadır.			BUGÜNKÜ KULLANIMI: Çeşme
