**KÜLTÜR VE TURİZM BAKANLIĞI**  
**İZMİR 2 NUMARALI KÜLTÜR VARLIKLARINI**  
**KORUMA BÖLGE KURULU**  
**KARAR**

Manisa İli, Kula İlçesi, Sandal Mahallesinde, tapuda mülkiyeti Kamu Orta Malı olarak kayıtlı 228 ada 1 parsel numaralı taşınmaz üzerinde Kurul Müdürlüğü uzmanlarınca yapılan yüzey incelemesi kapsamında tespiti yapılan Sarnıç yapısının 2863 sayılı Kanunun 7. maddesi kapsamında tesciline yönelik işlemlerin başlatıldığı Kurul Müdürlüğü'nün 18.06.2021 tarih ve 1470751 sayılı yazısına cevaben iletilen Kurum görüşleri ve Kurul Müdürlüğü uzmanlarınca hazırlanan 10.08.2021 tarih ve 879825 sayı ile kayıtlı rapor okundu, ekleri ve işlem dosyası incelendi, yapılan görüşmelere sonunda;

Manisa İli, Kula İlçesi, Sandal Mahallesinde, tapuda mülkiyeti Kamu Orta Malı olarak kayıtlı 228 ada 1 parsel numaralı taşınmaz üzerindeki Sarnıç yapısının 2863 sayılı Kanunun 7. maddesi kapsamında Korunması Gerekli Taşınmaz Kültür Varlığı olarak tescil edilmesine, yapı grubunun 1. (Birinci) Grup olarak belirlenmesine, adı geçen parsel sınırının Koruma Alanı olarak belirlenmesine, ekli tescil fişinin uygun olduğuna, yapının onarımı ve özgün haline döndürülmesine yönelik hazırlanacak rölöve, restitüsy

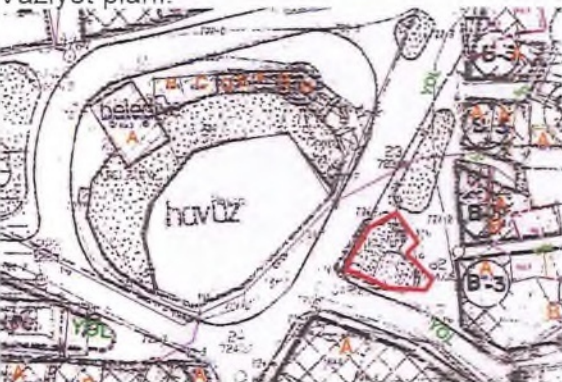
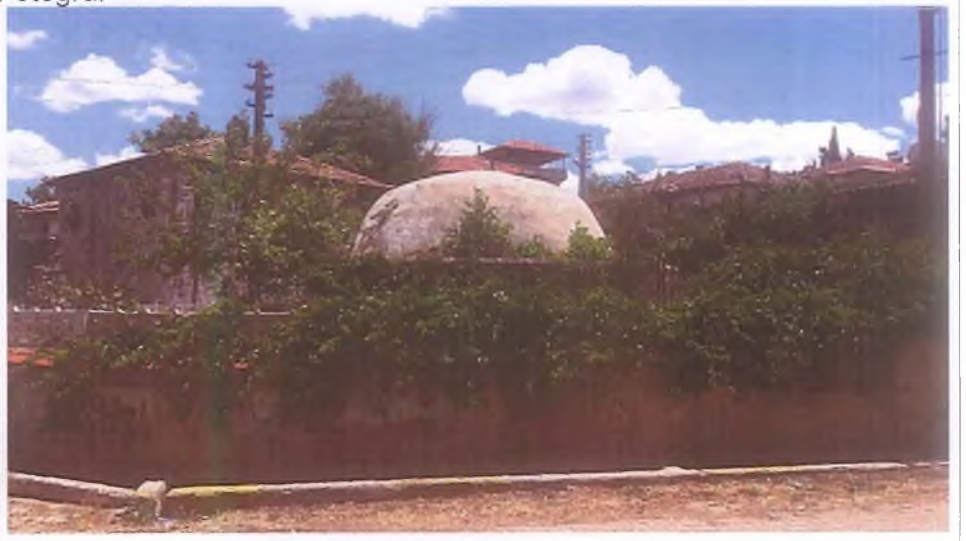
Gözlemler: Kümbet şekilli Sarnıç yapısının iç duvar örgüsü iyi konumda olup, üst dış yüzeyinin kurşun kaplama ile kapatıldığı görülmektedir.								
Bugünkü Sahibi:	Kamu Orta Mali		Bakımından sorumlu olması gereken kuruluş: Kula Belediyesi

Yapılan Onarımlar:								
Ayrıntılı Tanım: Köy meydanının hemen doğusunda bulunmaktadır. Sarnıç yapısı kümbet sarnıç şeklinde olup, mimari yapım tekniğinin yöresel taşların horasan harcı ile örülerek yapıldığı görülmektedir. Sarnıçın üst dış yüzeyinin kurşun kaplama ile kapatıldığı, batı dış köşesinde modern çeşme yapısının eklenmiş ve sarnıçın çevresi ise koruma duvarları ile çevrilmiş. Günümüzde kullanılmadığı tespit edilen sarnıç yapısı yapım tekniği açısından değerlendirildiğinde Beylikler Dönemine aittir.			Teknik bilgiler:	Su	Elektrik	Isıtma	Kanalizasyon	
			Orijinal Kullanımı: Sarnıç					
			Bugünkü Kullanımı: Kullanım dışı					
			Önerilen Kullanımı: Sarnıç					
			Hazırlayanlar: .../.../2021					
			Halil Yener TAŞ Arkeolog		İMZA			
			Özlem DEMİREL SÜNGÜ Şehir Plancısı		İMZA			
Kaynakça:			Kontrol Eden: Deniz DURDU Müdür		İMZA			
Ekler:			Kurul Onayı :					
Rapor:			X					
Fotoğraf:			X
