AVRUPA KONSEYİ	DOĞAL VE KÜLTÜREL VARLIKLARI KORUMA ENVANTERİ	D.K.V.K.E	ANIT	ENVANTER NO :-	
TÜRKİYE	KÜLTÜR VARLIKLARINI VE MÜZELER GENEL MÜDÜRLÜĞÜ			HARİTA NO :-	
İLİ: SİVAS	İLÇESİ: DIVRIĞI	MAHALLE VE KÖY: Ağıcık Köyü	KORUMA DERECE	1.Grup Yapı	X
SOKAK VE KAPI NO: -	KADASTRO PAFTA; ADA: PARSEL: 1384			2.Grup Yapı	
ADI: Konut ve Şapel	YAPTIRAN: -	YAPAN: -	MİMARİ ÇAĞI: Geç Osmanlı ÜSLUP: Osmanlı		
	YAPIM TARİHİ: -	KİTABE: -	VAKFIYE: -

GENEL TANIM: Sivas İli Divriği İlçesi, Ağıcık Köyü 1384 parselde yer almaktadır.

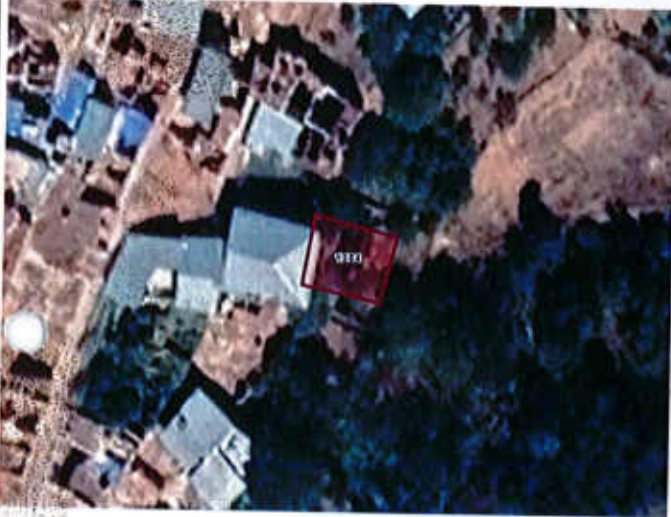
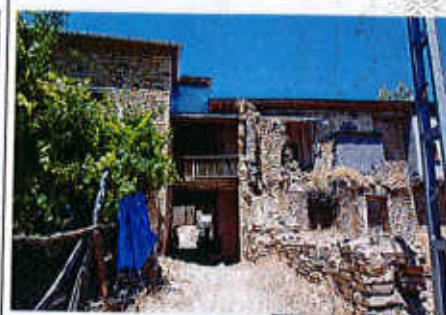
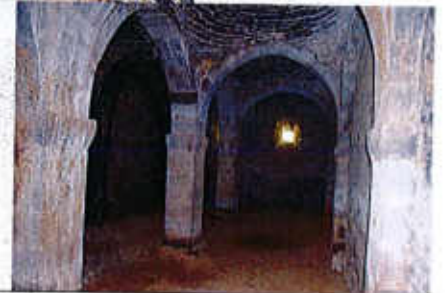
GÖZLEMLER: İyi durumda

AYRINTILI TANIM: Yaklaşık kare planlı olarak yöreye özgü düz ve yassı sal taş malzemeden zemin+1 katlı beşik çatılı galvanizli sac ile kapatılmış olan iki konut bulunmakta olup iki ev birbirine ahşap malzemeli bir balkon ile bağlanmıştır. Arazinin eğiminden ötürü yolun üstünde konumlanan evlerde, taş döşeli dar sokak bu balkon üzerinden geçmektedir. Bu düzende yapılmış sokaklara yörede "gelgeç" adı verilmektedir. Konutlara giriş doğu ve batı cepheden tek kanatlı ahşap malzemeli birer kapı ile sağlanmaktadır. Konutlardan birinin içerisine girilebilmiştir. Konutun zemini taş malzeme ile döşenmiş olup girişte hemen sağ tarafta ahşap malzeme ile çevrelenmiş ardiye/kömürlük bulunmaktadır. Sol tarafta ise bir mekan daha bulunmakta birlikte kapısının kilitli olması nedeniyle girilememiştir. Girişin hemen karşısında üst kata çıkan bir merdiven görülmektedir. Diğer konutun kapısının kilitli olması nedeniyle içerisine girilememiştir. Ancak köy muhtarının eşliğinde zemin giriş kapısının anahtarının diğer konut sahiplerince temin edilmesi ile içeriye girilebilmiştir. Zemin kat diğer konutla benzerlik göstermekle birlikte son derece bakımsız ve tahrip olmuştur. Zeminden aşağıya doğru merdivenli dar bir yoldan başka bir mekana geçilmektedir. Bu mekan iki ayrı bölümden oluşmakta olup yöreye özgü düz ve yassı sal taş malzeme ve kesme taş malzeme ile yapılmıştır. Yuvarlak kemerler ve kesme taş malzeme ayaklarla kubbeli üst örtü birbirine bağlanmıştır. Bu kubbeler yöreye özgü düz ve yassı sal taş malzeme spiral bir şekil ile yapılmıştır. İlk mekanın sol tarafında kemerli bir kapı daha bulunmakta olup ilk mekandan daha küçük boyutta ancak aynı özelliklerde ikinci bir mekan daha bulunmaktadır. Yaptığımız araştırmalar neticesinde Çiğdemli Köyü'nün 9.yy'a kadar Hırsıyan olduğu 9.yy'dan sonra İslamiyetle tanıştığını anlamaktayız. Evin altında yer alan bu yapının ise bu nedenle bir ibadet yeri (şapel) olduğu tarafımızca düşünülmektedir.
