T.C.
KÜLTÜR VE TURİZM BAKANLIĞI
ADANA KÜLTÜR VARLIKLARINI KORUMA BÖLGE KURULU
KARAR

Mersin İli, Silifke İlçesi, Bükdeğirmeni Mahallesi, özel mülkiyete ait, 155 ada 13 ve 16 parselde tespit edilen yapı kalıntısının tescili ve buradaki harnup ağacının kesimi talebine ilişkin; Silifke Müze Müdürlüğünün 22.06.2020 gün ve 427579 sayılı yazısı, Adana Kültür Varlıklarını Koruma Bölge Kurulu Müdürlüğünün 01.04.2021 gün ve 1280768 sayılı tescil kurum görüşü yazısı, DSİ 6. Bölge Müdürlüğünün 12.04.2021 gün ve 1150558 sayılı yazısı, Mersin Büyükşehir Belediyesi İmar Ve Şehircilik Daire Başkanlığının 26.04.2021 gün ve 63624 sayılı yazısı, Adana Kültür Varlıklarını Koruma Bölge Kurulu Müdürlüğü uzmanlarınca hazırlanan 22.03.2021 gün ve 1226167 sayılı rapor okundu, ekleri ve konunun işlem dosyası incelendi, yapılan görüşmeler sonucunda,

AVRUPA KONSEYİ		DOĞAL VE KÜLTÜREL VARLIKLARI KORUMA ENVANTERİ (D.K.V.K.E.)				ANIT		Envanter No:									
T Ü R K İ Y E		KÜLTÜR VARLIKLARI VE MÜZELER GENEL MÜDÜRLÜĞÜ						Harita No:									
İLİ:	MERSİN	İLÇESİ:	SİLİFKE	MAHALLE / MEVKİİ:	Bükdeğirmeni mh		Koruma Grubu		1								
SOKAK / NO:		PAFTA:	ADA:	155	PARSEL:	17											
ADI:	SU YAPISI	YAPTIRAN:		YAPAN:

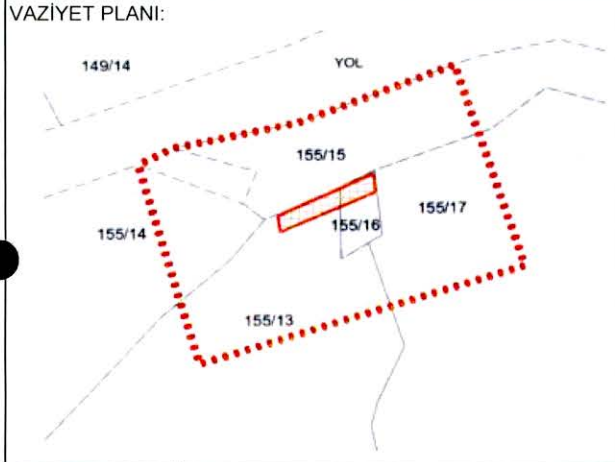
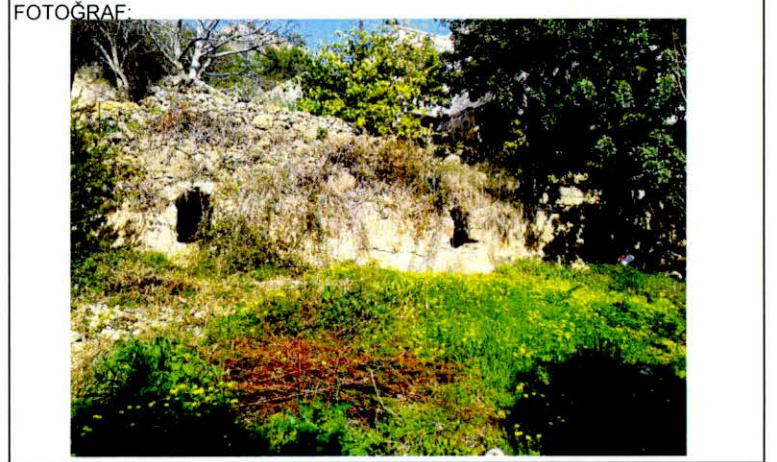
GÖZLEMLER: yoğun bitkilenme sebebiyle ve yıpranma görülmektedir.

AYRINTILI TANIM:
 Köy yoluna bitişik olan parsel dağ kültlesinin göksu nehir yatağına doğru eğimli yamacında yer seviyesine yakın bir kottadır. yakın çevrede dağdan serbest akan küçük su kaynakları dikkat çeker. Parsel üzerinde inşa edilen konut yapısının hemen önünde incelemeye konu yapı kalıntısı bulunur. Eğim nedeniyle yapı kalıntısının üst kotu, konut yapısının zemininden de aşağı kottadır. Doğu-Batı doğrultulu ve dikdörtgen formlu bir oturma alanına sahip eski yapı kalıntısı kendi içinde üç mekana ayrılmıştır. Her bir mekanın cephesinde birer adet yarım daire kemerli pencere açıklığı olan yapının özgün bir dış kapısı olmadığı, en doğudaki açıklığın müdahale ile genişletilerek içeriye giriş çıkışlar için kullanıldığını düşünmekteyiz. yapının içindeki üç mekan da içeriden birbirine birer kapı açıklığı vasıtasıyla bağlantılıdır. Arkasında zemin seviyesinde açılan kanallardan içeri su girer ve tüm mekanlara dağıldıktan sonra yine küçük kanallar vasıtasıyla dışarıya, göksu nehrine doğru akar. içi kireç bazlı harçla sıvalı olan yapının ana inşa malzemesi moloz taş ve nadiren kabayonu kesme taş olup üst örtüsü tonozdur. kalıntının yapısal özellikleri ve bulunduğu konum, bir tür su düzenleme ve dağıtım yapısı olduğu ve bir tür maksem işlevi gördüğünü düşünmekteyiz. herhangi bir kitabesi olmayan yapının kesin inşa tarihini ve banisini bilemesek de inşa tekniği ve özellikleri nedeniyle 18-20.yy arasında inşa edilmiş olabileceğini düşünmekteyiz.
