T.C.
KÜLTÜR VE TURİZM BAKANLIĞI
EDİRNE KÜLTÜR VARLIKLARINI
KORUMA BÖLGE KURULU
K A R A R

Tekirdağ ili, Şarköy ilçesi, Uçmakdere mahallesi, köy içi mevki, 263 ada, 4 parsel, 261 ada, 19 parsel, 264 ada, 9 parsel, 266 ada, 12 parsel, 257 ada, 4 parsel, 254 ada, 2 parsel, 243 ada, 4 parsel, 241 ada, 1 parsel, 250 ada, 1 parsel sayılı, şahıs mülkiyetine kayıtlı, Edirne Kültür Varlıklarını Koruma Bölge Kurulunun 05.02.2018 tarih ve 4846 sayılı kararıyla onaylanan 1/1000 ölçekli Koruma Amaçlı İmar Planında kentsel sit alanı içinde kalan tescilsiz taşınmazlardaki sivil mimarlık örneklerinin tescil edilmesi talebine ilişkin Tekirdağ Büyükşehir Belediyesinin 08.04.2021 tarih ve 31635, 31717, 31715 sayılı, 09.04.2021 tarih ve 31896, 31890, 31912, 31916, 31762, 31873, sayılı yazıları ve ekleri, tescile esas kurum görüşlerinin iletildiği Tekirdağ Çevre ve Şehircilik İl Müdürlüğünün 18.06.2021 tarih ve 1149907 ve 1150551 sayılı görüş yazıları, Tekirdağ Müze Müdürlüğünün 24.06.2021 tarih ve 1486032 ve 1485958 sayılı görüş yazıları, Şarköy Belediyesinin 01.07.2021 tarih ve 4057 ve 4058 sayılı görüş yazıları ile 06.08.2021 tarih ve 875967 sayılı uzman raporu okundu, dosyası incelendi, yapılan gör

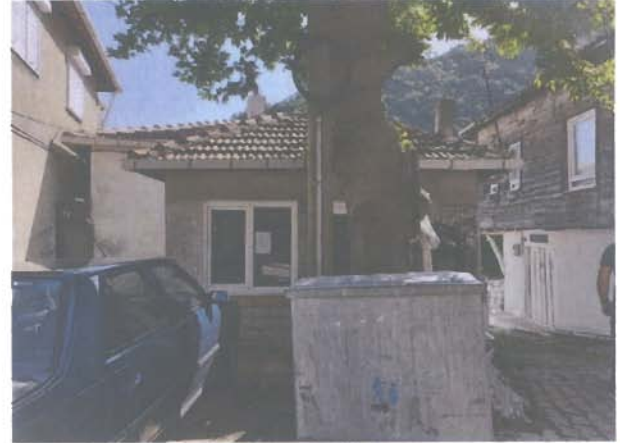
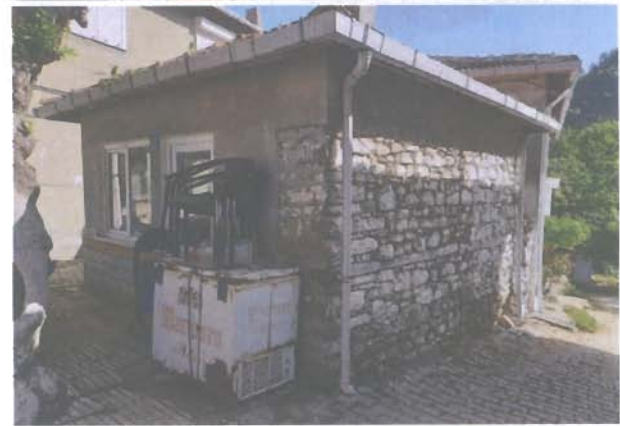
FOTOĞRAF :

GÖZLEMLER: Dükkan yakın geçmişte tadilat görmüştür. Ön cephe çimento harçla sıvanmış, kapı vepenceresi pvc doğrama ile değiştirilmiş ve pencere atlı günümüz teknolojiyle suni olarak üretilmiş taş malzemeyle kaplanmıştır.

AÇIKTILAN TANIM: Kare planda, tek katlıdır. Ahşap hatlılarla desteklenen yığma duvar tekniğinde taştan inşa edilmiştir. Ön cephede giriş kapısı ve solunda penceresi bulunur. Ancak ön cephesi çimento harçla sıvanmış, cephenin alt kısmı yapay taş döşeme ile kaplanarak özgünlüğü zarar görmüştür. Kapı ve penceresi pvc doğrama ile değiştirilmiştir. Çatısı alafraanga kiremit ile kaplıdır.

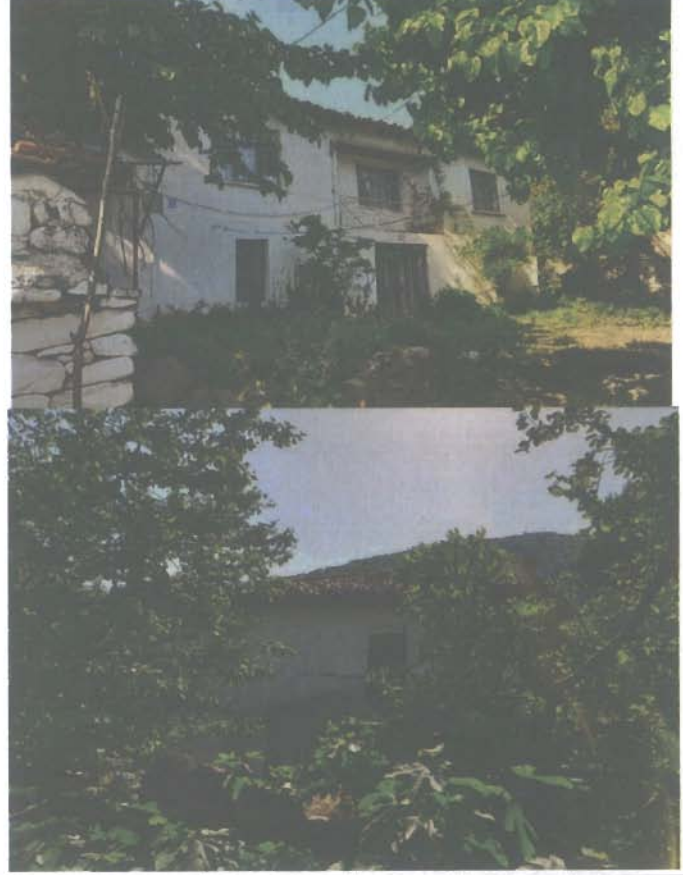
FOTOĞRAF :

GÖZLEMLER: Taştan inşa edildiği anlaşılan yapının bütün cepheleri çimento harçla sıvanmış durumdadır.

AÇIKTANIM: 243 ada, 4 parseldeki yapının birebir benzeridir. Zemin kat üzeri 1 kat olarak inşa edilmiştir. Doğu-batı doğrultusunda dikdörtgen planda konumlandırılan yapının güney cephesi zemin katında, ortalanmış olarak yerleştirilmiş bir kapısı, kapının her iki yanına dikey konumlandırılmış dikdörtgen formulu iki adet penceresi, üst katta ise kapı açıklığı üzerinde bir balkonu ve yine her iki yönde simetrik yerleştirilmiş iki adet penceresi bulunur. Balkon dışı taşkın olmayıp, içe girinti şeklinde oluşturulmuştur. Üslupsal olarak yöresel mimari kültür yansıtan yapı kırma çatılı ve alaturka kiremitlidir. Yığma duvar tarzında taştan inşa edildiği anlaşılan yapının bütün cepheleri, çimento karışımı bir harçla sıvanmış durumdadır.

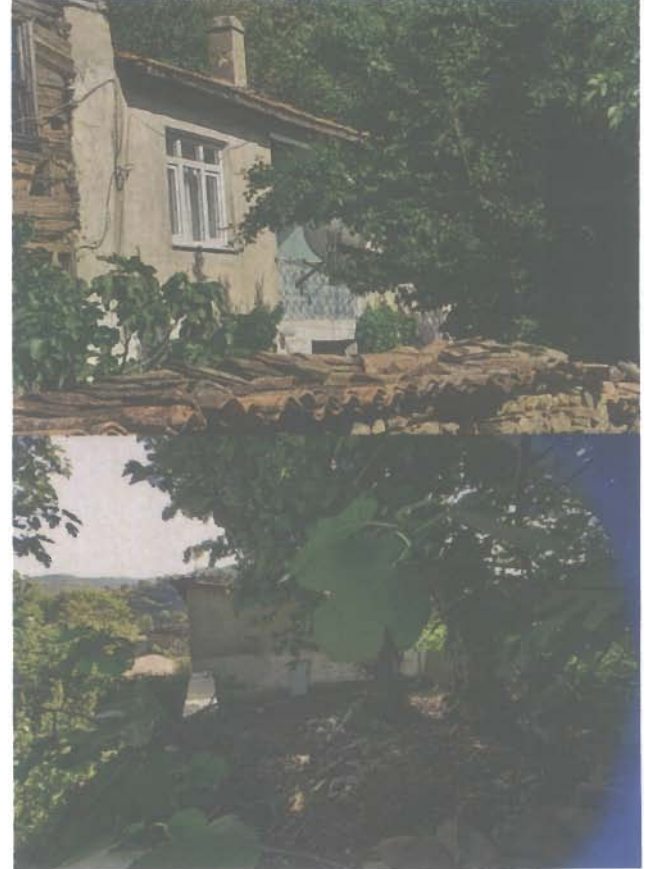
FOTOĞRAF :

GÖZLEMLER: Taştan inşa edildiği anlaşılan yapının bütün cepheleri çimento harçla sıvanmış durumdadır.

AÇIKTIRILMIŞ TANIM: Zemin kat üzeri 1 kat olarak inşa edilmiştir. Kuzey-güney doğrultusunda dikdörtgen planda konumlandırılan yapının güney cephesi zemin katında, ortalanmış olarak yerleştirilmiş bir kapısı, kapının her iki yanına dikey konumlandırılmış dikdörtgen formulu iki adet penceresi, üst katta ise kapı açıklığı üzerinde bir balkon ve yine her iki yönde simetrik yerleştirilmiş iki adet penceresi bulunur. Balkon dışa taşkın olmayıp, içe girinti şeklinde oluşturulmuştur. Üslupsal olarak yöresel mimari kültür yansıtan yapı kırma çatılı ve alaturka kiremitlidir. Yığma duvar tarzında taştan inşa edildiği anlaşılan yapının bütün cepheleri, çimento karışımı bir harçla sıvanmış durumdadır. Pencereleeri pvc doğrama ile değiştirilmiştir.

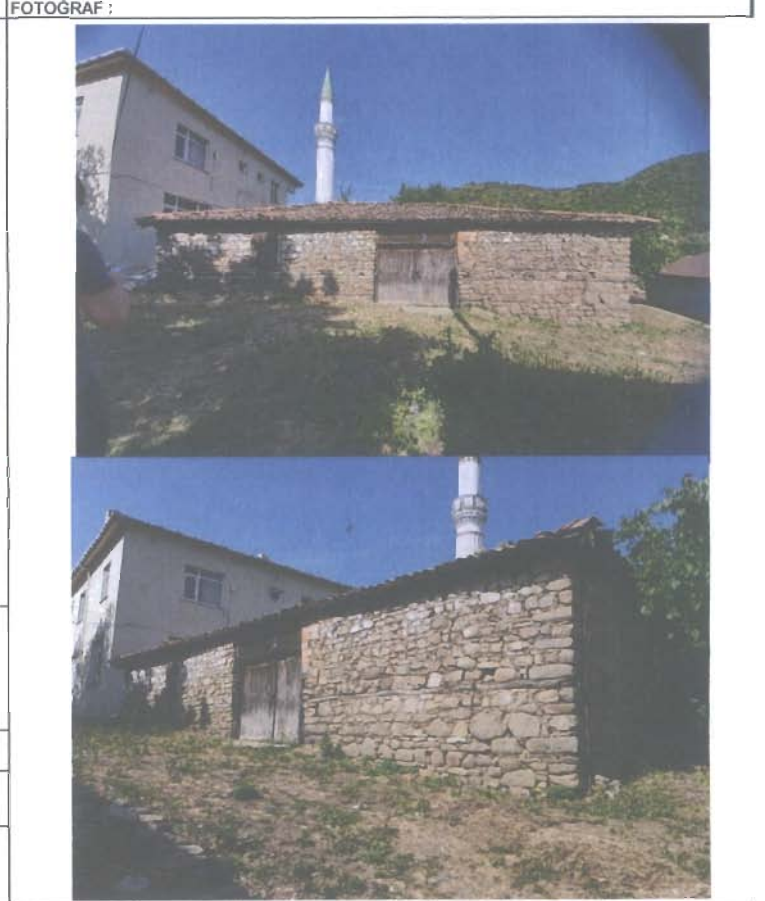
GÖZLEMLER: Yapının özgün hali korunmuş olup, sağlam durumdadır.

AÇIKLAMALI TANIM: Kuzey-güney doğrultusunda konumlandırılan yapı, tapu kaydında her ne kadar ahşap ev olarak geçse de ahır veya depo olarak kullanılabilir bir mimari yapılanmaya sahiptir. Tek katlı, ahşap hatlı destekli, taştan inşa edilen yapının doğu cephesinde ortalanmış şekilde ahşaptan genişçe bir kapısı ve kapının solunda bir penceresi vardır. Yapının batı cephesinde de 1 adet penceresi bulunmakta ve diğer yerleri sağır duvar şeklindedir. Kıvrık çatısı alaturka kiremitle kaplıdır. Ön cephede fark edilen taş örgü dokusu ve kapının üst köşelerine denk gelen yerde günümüz modern tuğla örgüsünden yapının yakın geçmişte onarım gördüğü anlaşılmıştır.

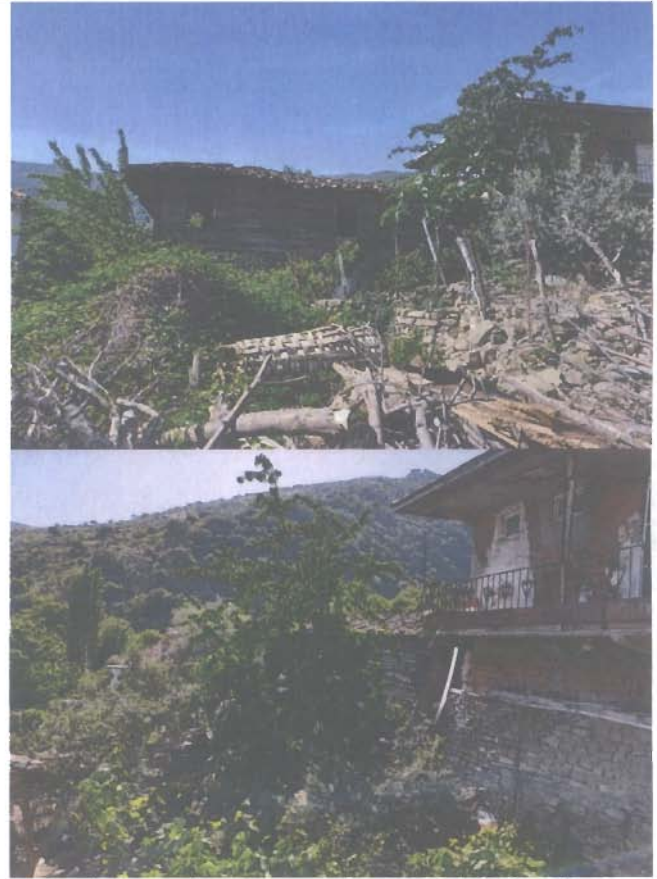
FOTOĞRAF :

GÖZLEMLER: Konut metruk ve harap halde olmasına karşın yöreye özgü mimari kültürün iyi örnekleri arasındadır. Projeierinin ivedilikle hazırlanması gereklidir.

AÇIKTANIM: Ahşap çatkı tekniğinde inşa edilmiştir. Çatkı araları taş dolgululu olup, cepheleri ahşap giydirmidir. Zemin kat üzeri bir katlıdır. Güney cephesinden giriş sağlanan yapının alt katında giriş kapısı ve küçük pencereleri, üst katında ise 3 adet simetrik konumlandırılmış penceresi bulunur. Çatısı alaturka kiremitle kaplı olan yapı, harap durumda olmasına karşın yörenin mimari kültürünü yansıtan en özgün örnekler arasındadır.

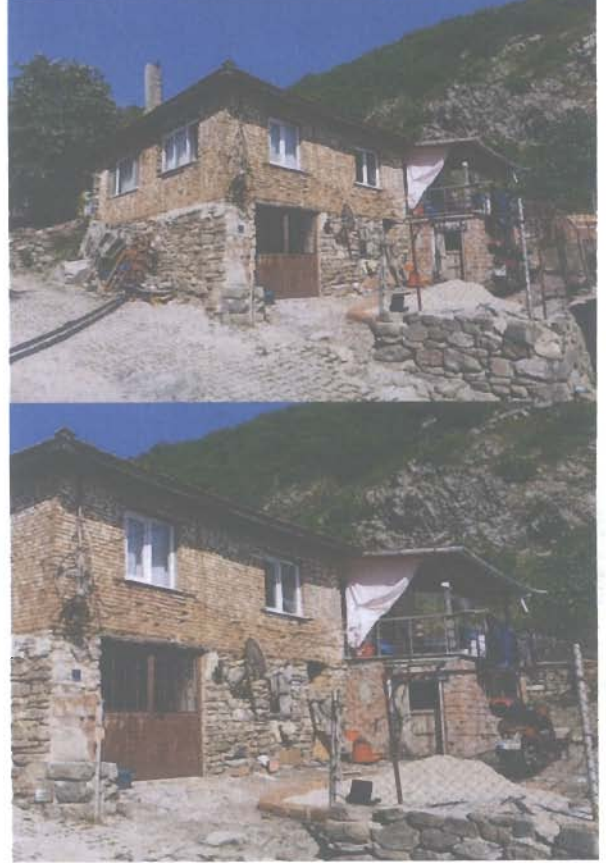
FOTOĞRAF :

GÖZLEMLER: Konuta giriş, günümüz malzeme tekniğiyle inşa edilmiş merdivenli bir platformdan sağlanmaktadır. Orijinalde pencereleri ahşap iken pvc malzeme ile değiştirilmiştir.

AÇIKTILAN TANIM: Kuzeybatı-güneydoğu doğrultusunda dikdörtgen planda inşa edilmiştir. İki katlı inşa edilen yapıda zemin katta moloz taş, üst katta ise ateş tuğlası kullanılmıştır. Derz aralarında bağlayıcı olarak çamur harç kullanılmıştır. Yola bakan cephede taş örgülü alt kat sağır, üst katta ise simetrik iki penceresi bulunur. Yapının girişi güney köşesinden sağlanmakta olup, söz konusu girişte zemin kat seviyesinde oluşturulan merdivenli bir platform bulunur. Platform günümüz modern tuğlası ile inşa edilmiş, yapının özgün haline ilave edilmiştir. Bu cephede alt kata giriş veren batı ucunda demir bir kapısı, üst katta ise simetrik iki pencere ve güney ucunda bitişik nizamlı kapı ve penceresi vardır. Kırmızı çatısı alafrağa kiremit ile kaplıdır.

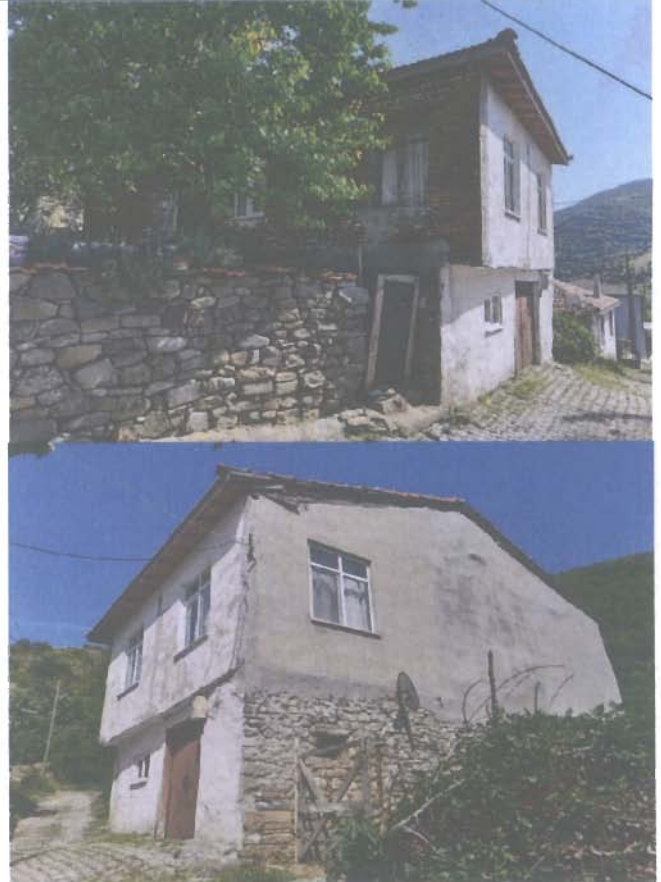
FOTOĞRAF :

GÖZLEMLER: Kuzeybatı cephesi özgün halde, diğer cepheleri sıvalıdır. Orijinalde pencereleri ahşap iken pvc malzeme ile değiştirilmiştir.

AÇIKTILAN TANIM: Zemin kat üzeri 1 kat olarak inşa edilmiştir. Yapının inşasında zemin katta taş, üst katında ise ateş tuğla kullanılmıştır. Yapının yola bakan cephesinde, zemin katta, genişçe bir demir kapısı ile solunda küçük bir penceresi bulunurken, üst katta ise simetrik yerleştirilmiş iki adet penceresi bulunur. Zemin katının depo, kiler vb amaçla kullanıldığı düşünülen yapının oturum katına kuzey batı cephesinden giriş sağlanmaktadır. Bu cephede merdivenle ulaşılan bir kapı ve kapının sağında iki adet penceresi bulunur. Yapının bu cephesi özgün halde kalmışken, diğer cepheler sıvalıdır. Pencereleri pvc malzeme ile değiştirilmiştir. Çatı Marsilya kiremidi ile kaplıdır.

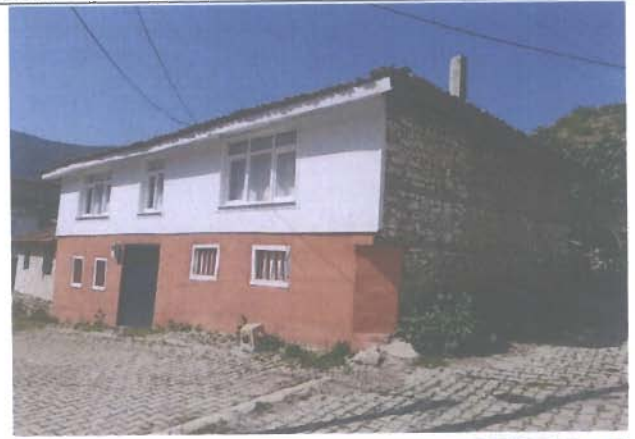
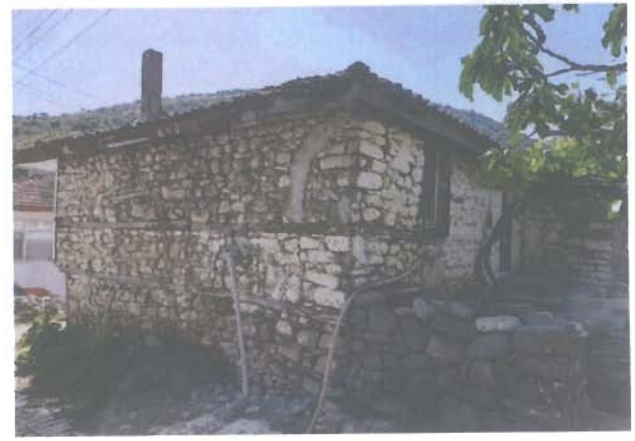
FOTOĞRAF :

GÖZLEMLER: Ön cephenin üst katı moder malzeme ile kaplanmış, giriş katı ise siva üzeri boyanmıştır. Diğer cepheler özgün durumdadır. Ayrıca üst katın pencereleri pvc doğrama ile değiştirilmiştir.

TEKNİK TANIM: Kuzeybatı-güneydoğu doğrultusunda dikdörtgen planda inşa edilmiştir. İki katlı inşa edilen yapıda, yatay düzlemde ahşap hatlı arası taş malzeme kullanılmıştır. Bağlayıcı harc olarak çamurun kullanıldığı yapının ön cephesinde kat sınırı farklı cephe kaplamasıyla belirginleştirilmiştir. Üst katın cephesinde modern malzemeyle kaplama görülürken, alt katın çimento harçla sıvanarak boyandığı görülmektedir. Yapının diğer cepheleri sıvasızdır. Ön cephenin giriş katında orta kısımda kapısı, kapının her iki yanında ise ikişerden 4 adet mazgal penceresi vardır. Üst kat ise 3 adet pencereden müteşekkildir. Yapının arka cephesinde de 1 adet kapısı ve penceresi bulunmaktadır. Ön cephe üst kat pencereleri pvc doğrama ile değiştirilmiştir. Çatısı alaturka kiremitle kaplıdır.

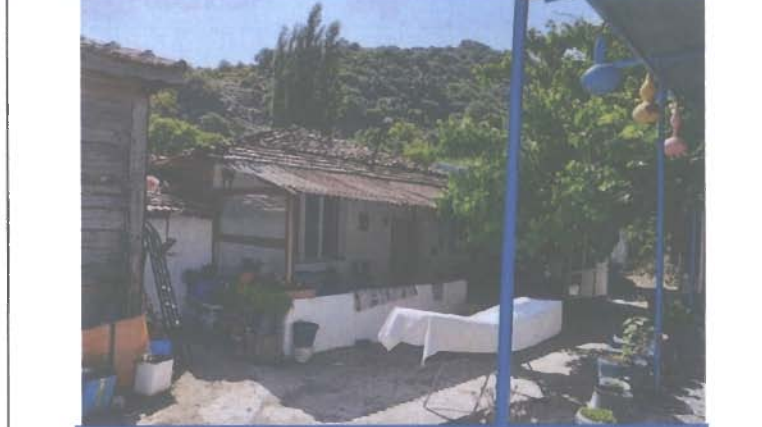
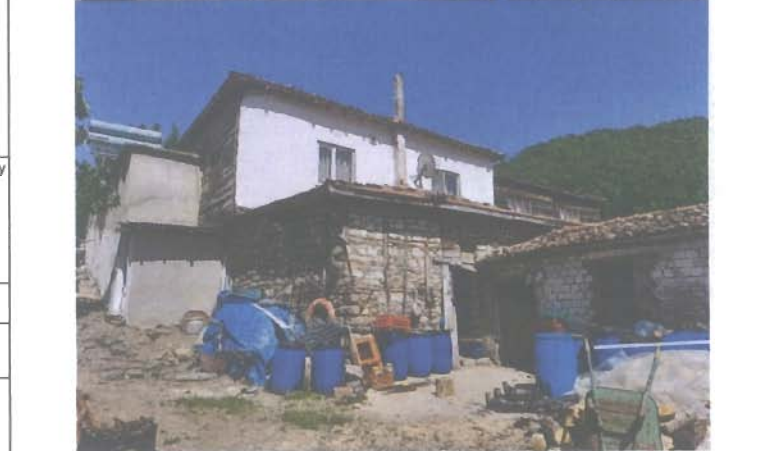
FOTOĞRAF :

GÖZLEMLER:Yapı özgün halinde ahşap giydirmeye karşın ön ve arka cephesi sıvanmıştır. Kuzey batı cephesine bitişik nizamda günümüz teknik ve malzemesiyle ek yapı inşa edilmiştir.

YAPILAN ONARIMLAR: Yakın geçmişte onarım gördüğü anlaşılmaktadır. Kapı ve pencereler pvc malzeme ile değiştirilmiş, ön ve arka cephenin ahşap giydirmesi sökülmüştür.

AYRINTILI TANIM: Konutun oturma alanında önemli ölçüde kot farkı vardır. Yapının yola bakan ön cephesinden tek katlı olduğu algılanırken güneybatı yönündeki cephesinin kot farkından dolayı iki kat olarak inşa edilmiştir. Ön cephede, ortada giriş kapısı ve iki yanında simetrik olarak yerleştirilmiş pencereleri bulunur. İnşa malzemesi taş olan yapının cepheleri ahşap giydirmedir. Ancak ön cephe ile arka cephede tadilat yapıldığı, bu cephelerin sonradan çimento harçla sıvandığı anlaşılmıştır. İki katlı konutun güneybatı cephesine bitişik nizamda tek katlı müştemilatı vardır. Söz konusu yapı, ahşap çatkı ara taş dolgu tekniğinde inşa edilmiştir. Müştemilatın çatısı Marsilya kiremidile, konutun ise kısmen Marsilya kısmen alaturka kiremitle kaplıdır. Kapı ve pencereleri pvc malzeme ile değiştirilmiş olup ayrıca kuzey batı cephesine bitişik nizamda günümüz malzeme ve tekniğiyle ek yapı inşa edilmiştir.
