AVRUPA KONSEYİ		ANIT	ENVANTER NO:
TÜRKİYE	Kültür Varlıkları ve Müzeler Genel Müdürlüğü		HARİTA NO
İLİ: MALATYA	İLÇESİ: DARENDE	MAHALLE/KÖY: BALABAN	KORUMA DERECESİ
SOKAK ve KAPI NO:		KADASTRO: Pafta: Ada: Parsel: 117	1.Grup Yapı
ADI: KONUT	YAPTIRAN:	MİMARİ ÇAĞI: Geç Osmanlı	2.Grup Yapı
	YAPIM:	KİTABE:	
		VAKFİYE:

GENEL TANIM: Malatya İli Darende İlçesi, Balaban Mahallesi 117 parselde yer alan yapı zemin+2 katlı sivil mimarlık örneğidir.

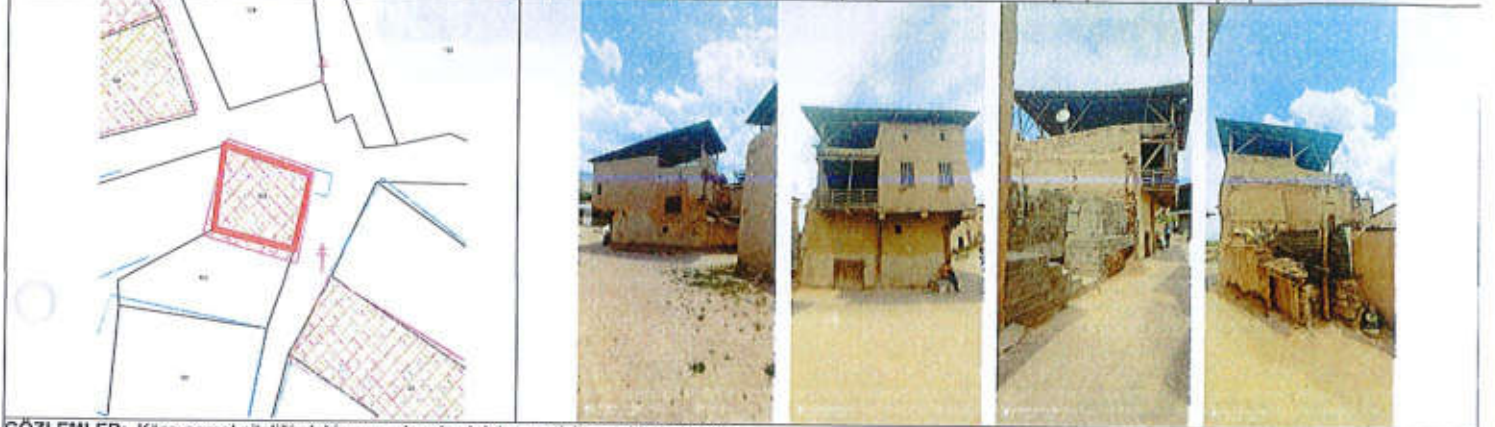
GÖZLEMLER: Köşe parsel niteliğindeki yapı geleneksel dokunun tipik örneklerindedir.

**AYRINTILI TANIM:**  
Köşe parselde yer alan yapı zemin+2 katlı olan yapının ön ve yan cephesi sokağa bakar. Kerpiç yığma olan yapının birinci katında ahşap hatlı izleri görülmektedir. Yapının ana giriş kapısı iki sıra çivili tek kanatlı özgün ahşap bir kapıdır. Ön cephe, zemin katın üzeri cephe boyunca çıkmalıdır. Ön cephenin sol yanına yanaşık, giriş kapısının üzerine iki tarafı açıklıklı bir hayat alanı oluşturulmuştur. Hayat alanının hemen üzerindeki ikinci katta ise, odadan geçişi bulunan bir terası vardır. Çıkma altında döşeme kirişleri görülmekte ayrıca çıkmanın ortasında ve köşe duvarda birer adet ahşap dikme yer almaktadır. Birinci kat sağ cephede iki adet tek kanatlı ahşap kafesli pencere ile, ikinci katta bu pencerelere simetrik iki adet havalandırma açıklığı mevcuttur. Yapının ana cephesinin sokağa bakan köşe ucuna yapıyla bütünlük oluşturan, dinlenmek için koyulan hafif yüksekçe bir seki şeklinde dinlenme ( ) taşı bulunur. Taşınmazın arka duvarıyla bitişik olan konut yıkıldığı için, yapının sırt kısmında yer yer çatlamaların olduğu ve sehimden dolayı tehlike arz ettiği gözlemlenmiştir. Toprak dam olan çatı arka taraftan ahşap çitalarla yükseltilecek üzeri sac bir sundurma ile tek yöne eğim verilerek kapatılmıştır.
