AVRUPA KONSEYİ		ANIT	ENVANTER NO:
TÜRKİYE	Kültür Varlıkları ve Müzeler Genel Müdürlüğü		HARİTA NO
İLİ: MALATYA	İLÇESİ: DARENDE	MAHALLE/KÖY: BALABAN	KORUMA DERECESİ
SOKAK ve KAPI NO:		KADASTRO: Pafta: Ada: Parsel: 17	1.Grup Yapı
ADI: KONUT	YAPTIRAN:	YAPAN:	2.Grup Yapı
	YAPIM:	KITABE:	
		VAKFIYE:	
MİMARİ ÇAĞI: Geç Osmanlı

GENEL TANIM: Malatya İli Darende İlçesi, Balaban Mahallesi 17 parselde yer alan yapı zemin+1 katlı sivil mimarlık örneğidir.

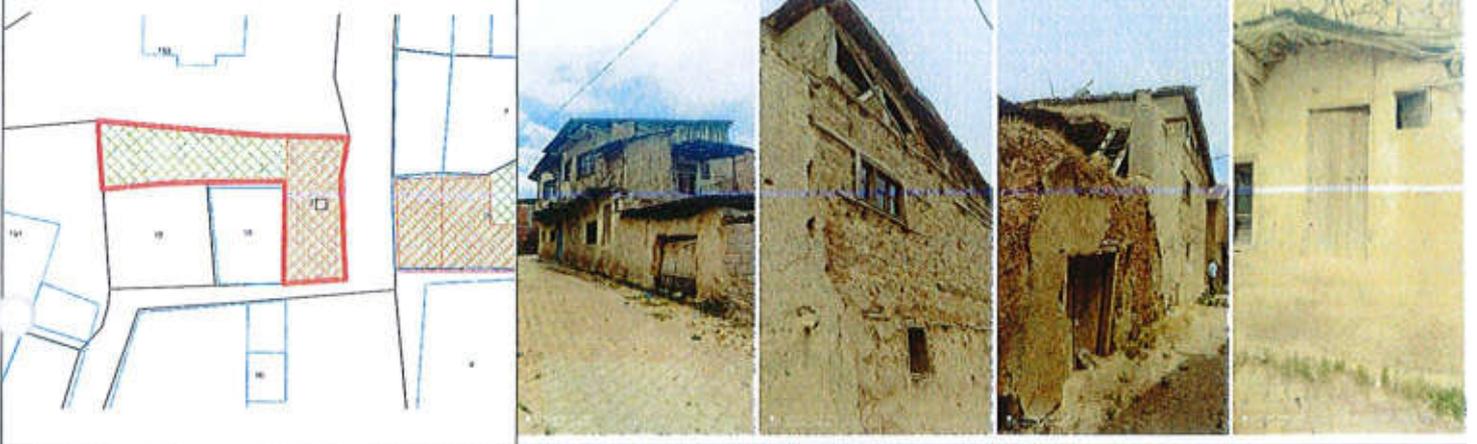
GÖZLEMLER: Yapı günümüzde özgünlüğünü büyük oranda korumuş olup acilen onarıma ihtiyacı vardır.

AYRINTILI TANIM:
Köşe parselde yer alan yapı L şeklindeki bir parsel içindedir. Zemin+1 katlı olan taşınmaz iki sokağa cephe vermektedir. Yapım sistemi ahşap çatı arası kerpiç dolgudur ancak karkas sisteminin dikme, diyagonal ve hatıllar arası boşlukları fazladır ve bu durumun kerpiç yığma duvarın dayanıklılığını artırmak için kullanıldığı düşünülmektedir. 1.katta ön cephenin her iki yanında çokgen formlu iki tane çıkma ile cephede kütle hareketi sağlanmıştır. Her çıkma kütesine kareye yakın ahşap giyotin formlu birer pencere olmak üzere çıkmalara toplamda 6 adet pencere açılmıştır. Çıkmaların altlarında düz ahşap payandaları vardır. Yapının ana aksında sonradan açılan tek kanatlı demir giriş kapısı ile kapının üzerinde korkulukları olmayan bir balkon mevcuttur. Zemin katta ana giriş kapısının solunda biri ahşap kapaklı diğeri demir korkuluklu iki adet dikdörtgen formlu pencere yer almaktadır. Aynı şekilde simetrik olarak yapının zemin katının sağ cephesine de yaklaşık aynı ölçülerde iki adet pencere açılmış fakat kapıya yakın olanı kerpiç ile sıvanarak kapatılmıştır. Düz dam olan üst örtüsü daha sonradan sac bir sundurma ile kapatılmıştır. Büyük giyotin pencereler, hareketli cephe çıkmaları, mimari öğeleri bu yapının zengin programlı bir yapı olduğunu göstermektedir. Kentsel dokuya katkı sunmaktadır ve mimari öğelerini büyük oranda koruyarak günümüze ulaşmıştır.
