AVRUPA KONSEYİ				ANIT		ENVANTER NO:	
TÜRKİYE		Kültür Varlıkları ve Müzeler Genel Müdürlüğü				HARİTA NO	
İLİ: MALATYA		İLÇESİ: DARENDE		MAHALLE/KÖY: BALABAN		KORUMA DERECESİ	
SOKAK ve KAPI NO:		KADASTRO:		Pafta: Ada: Parsel: 164		1.Grup Yapı	
ADI: KONUT		YAPTIRAN:		YAPAN:		2.Grup Yapı	
		YAPIM:		KİTABE:		MİMARİ ÇAĞI: Geç Osmanlı	
				VAKFIYE:			
GENEL TANIM: Malatya İli Darende İlçesi, Balaban Mahallesi 164 parselde yer alan yapı zemin+1 katlı sivil mimarlık örneğidir.

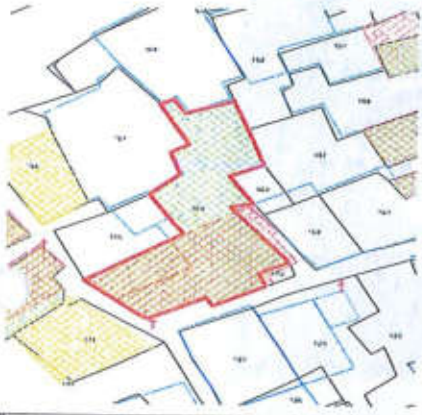
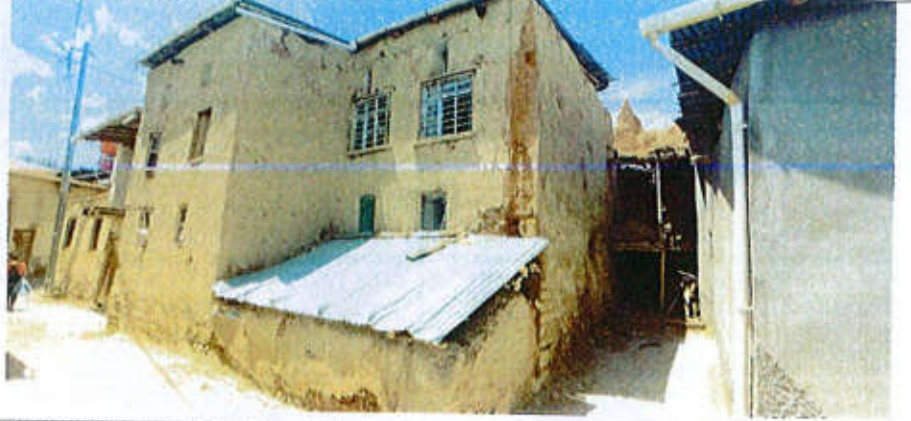
GÖZLEMLER: Yapı günümüzde özgünlüğünü korumuş olup cephe sivalarında yer yer dökülmeler mevcuttur.

Köşe parselde yer alan yapı arkaya doğru zikzak yaparak ilerleyen bir plana sahip olup ön ve yan cephelerden sokağa bakar. Yapının ana kütesi zemin+1 katlı olarak yapılmıştır. Ana kütlein hemen bitişiğinde bulunan ve arka tarafa doğru ilerleyen dönem eki ise tek kat olarak yapılmıştır. Bu yapıya giriş tek kanatlı ahşap bir kapıyla sağlanır üzerinde dikdörtgen formlu aydınlık penceresi de bulunur. Sıva dökülmeleri nedeniyle yaklaşık bir metre kadar subasman seviyesinde yığma duvarlar yükselmektedir. Taş subasman beden duvarların üzerinde kerpiç yığma duvarlar yükselmektedir. Tüm cepheler kitkili sıva ile kapatılmıştır. Ana yapıya giriş özgün olan çift kanatlı ahşap bir kapıyla sağlanır. Kapının hemen üzerinde birinci kat hizasında muhdes olduğu düşünülen demir bir balkon kapısı mevcuttur. Bu kapının yıkılmış olan küçük bir balkona açıldığı düşünülmektedir. Ön cephenin sağ köşe zemin seviyesinde yaklaşık 1m. yüksekliğinde odunluk olduğu düşünülen ve üzeri sac sundurmayla kapatılan bir bölümü vardır. Ana kütlein ve mimari eklentisinin düz toprak dam olan üst örtüsünün üzeri sac bir sundurma ile kapatılmıştır. Ana cephenin orta bölümü dışarı çıkıntı yapmış bu durum cephede hareketlilik sağlamıştır. Ayrıca kütle eklentileri y... ayrıştırmaktadır.
