| MALATYA | İLÇESİ: DARENDE | MAHALLE/KÖY: BALABAN | KORUMA DERECESİ |
| I: KONUT | YAPTIRAN: | YAPAN: | 2.Grup Yapı |

NEL TANIM: Malatya İli Darende İlçesi, Balaban Mahallesi 217 parselde yer alan yapı zemin+1 katlı sivil mimarlık örneğidir.

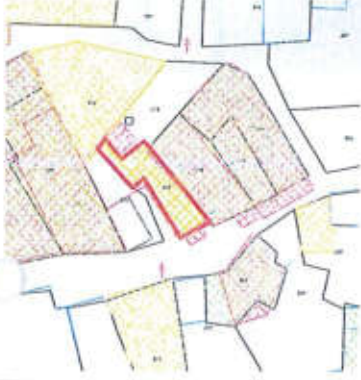
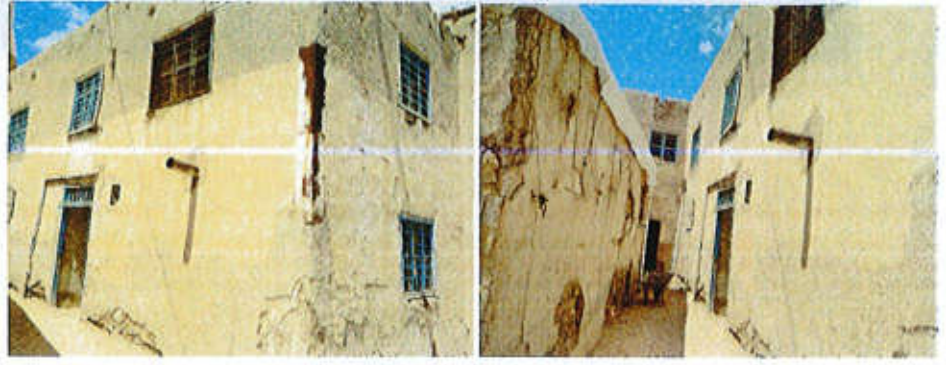
ZLEMLER: Yapı günümüzde özgünlüğünü korumuş olup cephe sivalarında yer yer dökümler mevcuttur.

'a parselde kalan yapı L şeklinde bir parselde oturur. Zemin+1 katlı kerpiç yığma tekniğiyle inşa edilmiş üst örtüsü düz toprak damdır. Zemin kat birinci kat pencere kotuna kadar beyaz teç boya ile boyanmıştır. Yapıya giriş ara parselde çıkmaz sokağa bakan cephe tarafında tek kanatlı maviye boyalı ahşap bir kapıyla sağlanır. Kapısının üzerinde dikdörtgen formlu demir korkuluklu bir aydınlık penceresi bulunur. Demir korkuluklar yapıdaki dikdörtgen formlu diğer tüm pencerelerde de kullanılmıştır. Yapıdan içeri girildiğinde zemin katın iç kısmı plan tipinde düzenlendiği görülmektedir sofaya karşılıklı iki mekân açılmaktadır. Tek katlı ahşap mavi bir merdivenle üst kata çıkılmaktadır. Üst kata çıkıldığında örtmelik adı verilen bir iç avluya karşılaşılar. Birinci katta bulunan, iki oda bu avluya açılır. Odalardan birinin içinden başka bir odaya geçildiği ve bu şekilde L tipi plan formunun tamamlandığı görülmüştür. Çıkmaz sokak cephesinde tek kanatlı ahşap bir kapı ile ahıra açılan bir mekan daha vardır. Sofa ve odaların tavanları özgün ahşap kaplama olup girişlerin alt yüzleri (öşeme kısımları) ahşap çitalarla kapatılmıştır. Ancak, tavana ve çatıda yer yer çökme ve çatlaklar olduğu tespit edilmiştir. Tavan kaplamalarının, kapıların merdivenin ahşap ve özgün mimari öğeler olduğu anlaşılmaktadır. Yapının herhangi bir kütle hareketliliği yoktur ve daha sağlam yapılmış olduğu tahmin edilmektedir ancak geleneksel doku ile uyumludur.
