AVRUPA KONSEYİ		ANIT	ENVANTER NO:
TÜRKİYE	Kültür Varlıkları ve Müzeler Genel Müdürlüğü		HARİTA NO
İ: MALATYA OKAK ve KAPI NO:	İLÇESİ: DARENDE	MAHALLE/KÖY: BALABAN	KORUMA DERECESİ
		KADASTRO: Pafta: Ada: Parsel: 388	1.Grup Yapı
DI: KONUT	YAPTIRAN:	YAPAN:	2.Grup Yapı
	YAPIM:	KITABE:	X
		VAKFIYE:

ENEL TANIM: Malatya İli Darende İlçesi, Balaban Mahallesi 388 parselde yer alan yapı zemin+1 katlı sivil mimarlık örneğidir.

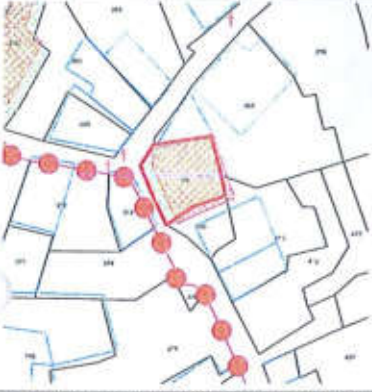
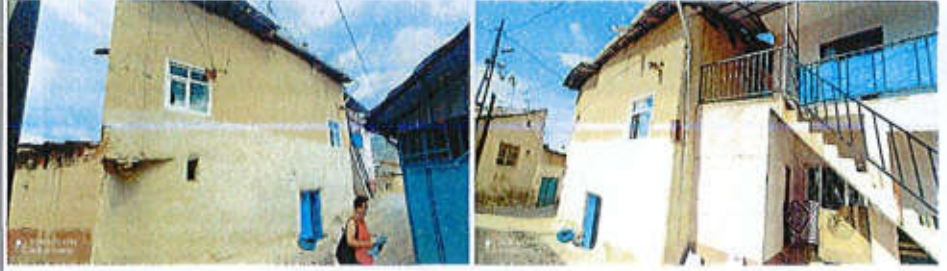
ÖZLEMLER: Yapı günümüzde özgünlüğünü korumuş olup genel olarak iyi durumdadır. Sıvalarda yer yer dökülmeler mevcuttur.

Köşe parselde yer alan yapı zemin+1 katlı olup iki sokağın kesişim noktasında bulunur. Birinci kat pencere seviyesine kadar beyaz renkli kireçle boyanmış olan taşınmazın kerpiç sıvası nedeniyle yapım sistemi anlaşılammaktadır. Ancak 1. Kat sol kanat pencere tarafındaki sıva dökülmelerinden ahşap hatıllar görülebilmektedir. Birinci kattaki özgün pencereler pvc malzeme ile değişikliğe uğramıştır. Yapıya giriş ön cephenin ortasında bulunan çift kanatlı muhdes demir bir kapıyla sağlanır. Ön cephe ile sol yan cephenin kesiştiği bölümde genişçe bir köşe pahı ile kütlesi biçimlendirilmiştir. Zemin kat köşe pahı tizasında küçük ölçüde kare formu bir havalandırma açıklığı vardır. Yapının giriş kapısındaki açıklıktan sadece zemin kat girişi görülebilmiş, üst kata çıkılamamıştır. Yapıdan çeri girildiğinde zemin katın iç sofalı plan tipinde düzenlendiği ve tek kollu ahşap bir merdivenle üst kata çıkıldığı görülmüştür. Muhtemelen üst katta örtmelik adı da verilen bir iç avluyla karşılaşılır. Özgün düz toprak dam olan üst örtüsü sonradan sac bir sundurma ile kapatılarak olumsuz iklim şartlarından korunmaya çalışılmıştır. Konut, kütle ve plan özellikleri ile bölgenin geleneksel mimari niteliklerini gösteren tipik bir örnektir.
