T.C.
KÜLTÜR VE TURİZM BAKANLIĞI
ÇANAKKALE KÜLTÜR VARLIKLARINI KORUMA BÖLGE KURULU
KARAR

Çanakkale İli, Gökçeada İlçesi, Dereköy'de bulunan, Kentsel Sit Alanı'nda kalan, özel mülkiyete kayıtlı, 304 ada 7 parsel deki taşınmazın; plan, malzeme ve görünüş özellikleri açısından önem arz ettiği, çevre kimliğine, kentsel sit dokusuna katkıda bulunması, yöresel yaşam biçimini yansıtır olması nedenleri ile 2863 sayılı yasanın 6. ve 7. Maddeleri ile Taşınmaz Kültür Varlıkları ve Sitlerin Tespit ve Tescili Hakkında Yönetmelikte belirtilen kıstaslar çerçevesinde 'Korunması Gerekli Taşınmaz Kültür Varlığı' (Sivil Mimarlık Örneği Yapı) olarak tescillenmesine, hazırlanan tescil fişinin uygun olduğuna, Koruma Grubu'nun '2.Grup' olarak belirlenmesine, rölevoenin uygun olduğuna, taşınmaza yönelik 05/11/1999 tarih ve 660 sayılı ilke kararı doğrultusunda hazırlanacak restitüsyon ve restorasyon projelerinin Kurulumuza iletilmesine karar verildi.

AVRUPA KONSEYİ	KÜLTÜREL VARLIKLARI KORUMA ENVANTERİ D.K.V.K.E.		ENVANTER NO:	
TÜRKİYE			HARİTA NO:	
İLİ: ÇANAKKALE	İLÇESİ: GÖRÇEADA	MAHALLE / KÖY: DEREKÖY		ANITSAL
SOKAK VE KAPINÖ:	KADASTRO PAFTA: ADA: 304 PARSEL: 7		KORUMA DEREJESİ	ÇEVRESSEL X
ADI:	YAPITIRAN

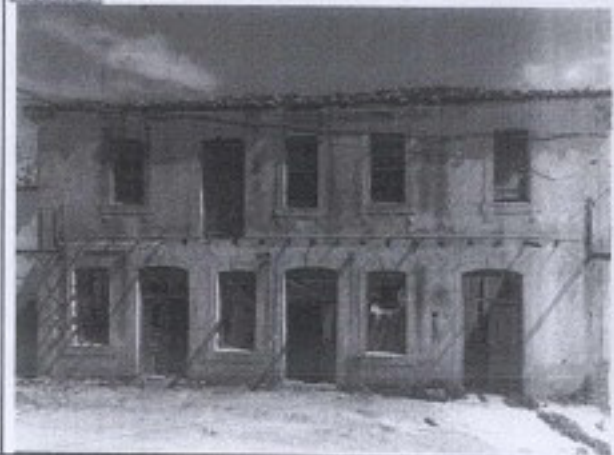
FOTOĞRAF:

GÖZLEMLER: Kentsel Sit Alanında kalan taşınmaz üzerinde, bodrum+ iki katlı bir yapı bulunmaktadır.

Yapının köy yerleşim alanının içinde, kilisenin arka sokagında, yol kenarında yer aldığı, taşınmazın, birgen planlı, moloz taş malzemeden yapıya sistem ile inşa edilmiş, bodrum+ iki normal katlı bir yapı olduğu, bodrum katın depo ve depo, zemin katın ticaret, birinci katın ise yapıya alanlar olarak kullanıldığı anlaşılmıştır.

Yapının girişin güney cephesinde yer aldığı, zemin katı bir dükkan, mutfak ve mardinon bölümleri yer aldığı, birinci katın dört adet odanın ve büyük bir salonun yer aldığı, eski fotoğraflardan ve cephesindeki izlerden anlaşıldığı gibi birinci katın cephe boyunca uzanan balkon yer aldığı, yapının dış cephesinin ovali olduğu, iç mekânlarında taş duvarların açıkta olduğu, doğu cephesindeki duvarın bir kısmının yıkılmış olduğu, zemin ve birinci katın kapı ve pencerelerin aralık taş süveleri cephesinde hafif çukurluğu olduğu, yapının çanıyla birleşiminin profilli silose ile vurgulandığı tespit edilmiştir.
