AVRUPA KONSEYİ	DOĞAL VE KÜLTÜREL VARLIKLARI KORUMA ENVANTERİ	D.K.V.K.E	ANIT	ENVANTER NO :-
TÜRKİYE	KÜLTÜR VARLIKLARINI VE MÜZELER GENEL MÜDÜRLÜĞÜ			HARİTA NO :-
İLİ: SIVAS	İLÇESİ: HAFIK	MAHALLE VE KÖY: Çay Mah.	KORUMA DERECESESİ	1.Grup Yapı
SOKAK VE KAPI NO: -	KADASTRO PAFTA: -	ADA: -		2.Grup Yapı
ADI: Adem KILCI Evi	YAPTIRAN: -	YAPAN: -	MİMARİ ÇAĞI: Geç Osmanlı	
	YAPIM TARİHİ: -	KİTABE: -	ÜSLUP: Osmanlı	
				VAKFIYE: -

GENEL TANIM: Sivas İli Hafik İlçesi, Çay Mahallesi, 283 ada 9 parselde yer almaktadır.

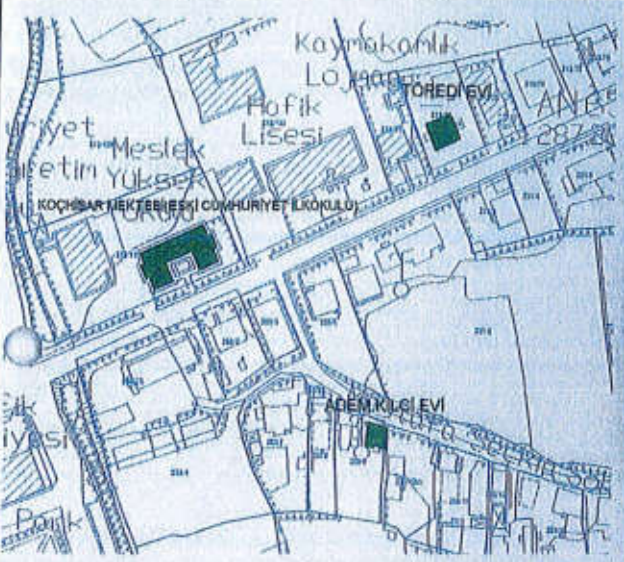
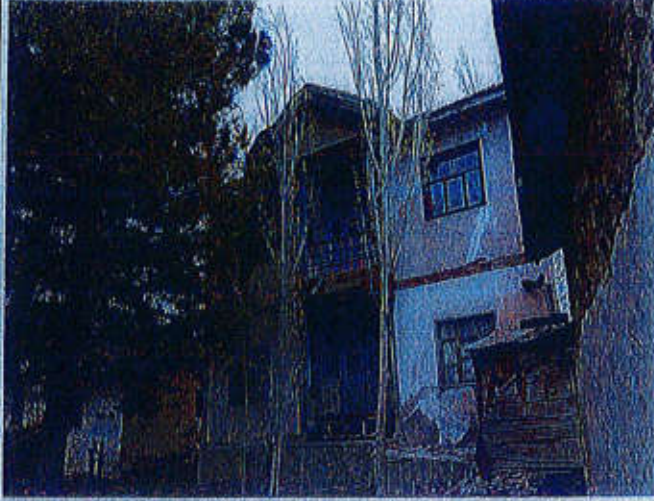
GÖZLEMLER: Tahrip olduğu görülmüştür.

AYRINTILI TANIM: Yapı kareye yakın planlı, zemin+1 katlı olarak inşa edilmiştir. Günümüzde evin kuzeydoğu cephesi tarafında yol bulunmakta olup bahçeye giriş bu cephede bulunan ahşap malzemeden çift kanatlı bir kapı ile sağlanmaktadır. Evin zeminine giriş kuzeydoğu cephede yer alan ahşap tek kanatlı bir kapı ile sağlanmaktadır. Kapının üstünde yatay dikdörtgen şeklinde demir korkuluklu bir pencere yerleştirilmiş olup bu pencerenin evin girişinin aydınlatılması için yapıldığı anlaşılmaktadır. Bu cephe son derece sade yapılmış olup evin asil girişi güney cephededir. Bu cephede beş basamaklı taş bir merdivenle çift kanatlı ahşap bir kapıya ulaşılmakta olup bu kapı ile iç mekana geçilmektedir. Kapının iki yanında dikey dikdörtgen şeklinde üstünde ise yatay dikdörtgen şeklinde pencereler yerleştirilmiş olup bu pencerelerin evin içerisinin aydınlatılması için yapıldığı anlaşılmaktadır. Söz konusu evin birinci katında üçgen alınlıklı ahşap direklere oturtulmuş orijinal bir sundurma görülmektedir. Bu sundurmanın tavan kısmında stilize ay ve yıldız motifi görülmekle birlikte ayrıca tavanın göbek kısmında stilize bitkisel motif ve geometrik motifler göze çarpmaktadır. Batı ve doğu cepheleri son derece sadedir. Ancak evin cephelerindeki siva döktümlerinden ahşap karkas arası kerpiç malzemeden yapılmış olduğu anlaşılmaktadır. Yapının çatısı beşik çatılı üzeri alaturka kiremitli olup ev günümüzde kullanılmamaktadır.
