**T.C.**  
**KÜLTÜR VE TURİZM BAKANLIĞI**  
Kayseri Kültür Varlıklarını Koruma Bölge Kurulu

**KARAR**

**Toplantı No. ve Tarihi** : 304- 25.02.2021  
**Karar No. ve Tarihi** :5049-25.02.2021

AVRUPA KONSEYİ	DOĞAL VE KÜLTÜREL VARLIKLARI KORUMA ENVANTERİ	D.K.V.K.E	ENVANTER NO <b>299</b>					
TÜRKİYE	KÜLTÜR VARLIKLARI VE MÜZELER GENEL MÜDÜRLÜĞÜ	ANIT	HARİTA NO					
İLİ: NIĞDE	İLÇESİ: MERKEZ	MAHALLE /KÖY: FERTEK VEYA MEVKİİ:	KORUMA DERECE: ANITSAL 1 2 3 ÇEVRESEL 1 X2 3 Çevreye Aykır					
CADDE / SOKAK	KADASTRO	Pafta: Ada : 318 Parsel: 10	MİMARİ ÇAĞI(ÜSLUP): 19 . Yy. sonu 20. Yy başı.					
ADI: KONUT	YAPTIRAN: <b>Belli Değil</b>	YAPAN: <b>Belli değil</b>	VAKFIYE: <b>Yok</b>					
Genel tanım	Niğde İli, Merkez İlçesi, Ferteke Mahallesinde yer alan konut, zemin +1 kattan, moloz+ kesme taş malzemeden inşa edilmiştir.							
KORUMA DURUMU	A İYİ B x ORTA C FENA	TAŞIYICI YAPI	A DIŞ YAPI B x C	A ÜST YAPI B x C	A İÇ YAPI B x C	A SÜSLEME B ELEMANLARI C	A RUTUBET B C x	A YOK B x İZİ VAR C ÖNEMLİ
VAZİYET PLANI:	FOTOĞRAF:

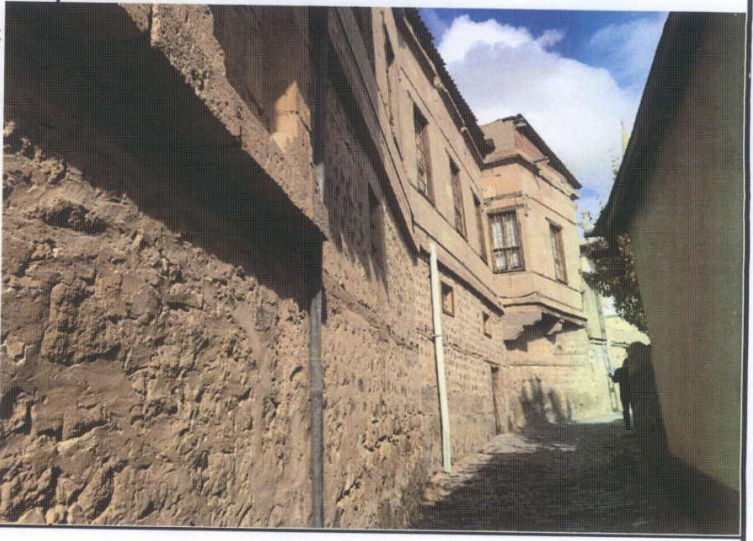
GÖZLEMLER: Genel manada sağlam durumdadır.								
BUGÜNKİ SAHİBİ Özel mülkiyet			BAKIMINDAN SORUMLU OLMASI GEREKEN KURULUŞ: Mülkiyet Sahibi Özel mülkiyet

YAPILAN ONARIMLAR: Günümüze bazı onarımlar göyerek gelen yapı, özgün özelliğini korumuştur. Onarımlar sırasında zemin kat giriş cephesi çimento ile sıvanmıştır. Taşınmaz zemin+1 kattan oluşmaktadır. Moloz+ düzgün kesme taş malzemeden, yığma yapı tekniği ile inşa edilmiştir. Yapı düz dam üzerine yapılan onarım ile eğimli çatı örtülmüştür. Zemin kat ön cephede iki adet 1/1 oranlı pencere açıklığında tek kanatlı ahşap pencere doğraması ve kanatlı ahşap bir kapı bulunmaktadır. Aynı cepheden çift kanatlı bahçe giriş kapısı da verilmiştir. Kapının hatlı ahşap olup kaideler taşandır. Birinci katta iki adet bindirme konsolu olan gönve çıkma bulunmaktadır. Çıkma ahşap hatlı üzerine oturtulmuştur. Bu katta cephe boyunca devam eden taş kat silmesi, taş saçak silmesi ve pencere altı ile üstüne gelecek şekilde devam eden iki adet ahşap hatlı mevcuttur. Cephe boyunca iki tanesi çıkma üzerinde olmak üzere toplam beş adet 1/ 2 oranlı pencere açıklığında ferforje parmaklıkları olan ahşap pencere doğraması bulunmaktadır. Taşınmazın içine girilemediğinden iç hacimlerle ilgili herhangi bir bilgiye ulaşılammıştır. Taşınmazda herhangi bir kitabe bulunmamaktadır. Görünen kısmı itibariyle sağlam durumdadır. Süsleme açısından çok da zengin değildir.
