**T.C.**  
**KÜLTÜR VE TURİZM BAKANLIĞI**  
Kayseri Kültür Varlıklarını Koruma Bölge Kurulu  
**KARAR**

**Toplantı No. ve Tarihi : 333 - 22.10.2021**  
**Karar No. ve Tarihi : 5564 - 22.10.2021**

| ADI: GÜLHANIM ÇEŞMESİ | YAPTIRAN: | YAPAN: | MİMARİ ÇAĞI(USL): | Geç Osmanlı |

# NIĞDE İLİ, MERKEZ İLÇESİ, YAYLAYOLU KÖYÜ GÜLHANIM ÇEŞMESİ

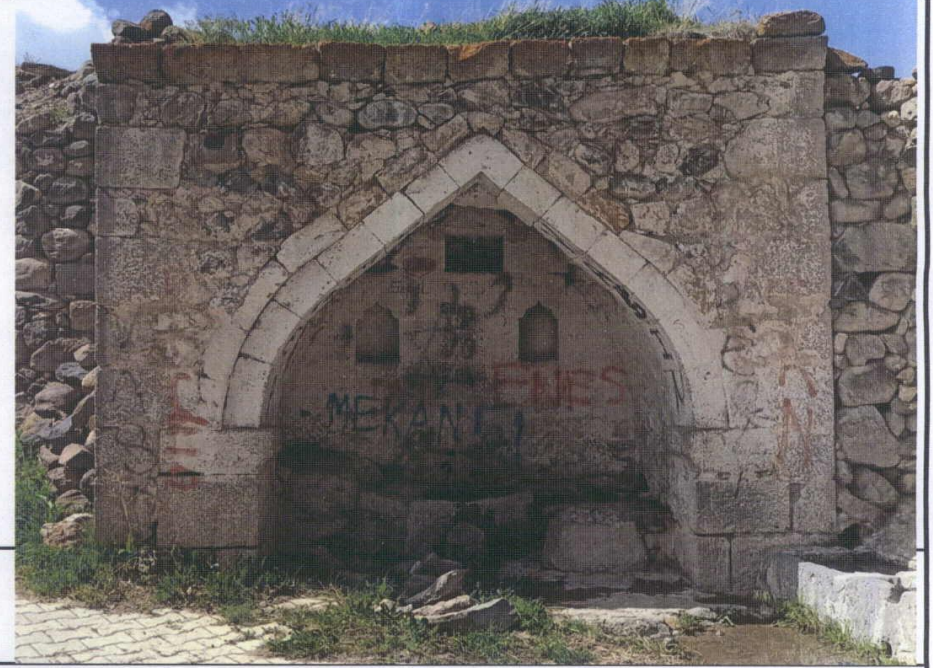
Yaylayolu Köy yerleşim alanı içerisinde kaba yonu ve moloz taş malzeme kullanılarak ile inşa edilmiştir. Çeşme tek ve sivri kemerlidir. Üçgen alınlıklı çeşme'nin oluşunun üzerinde yer aldığı düşünülen kitabesi yerinde bulunmamaktadır.

| KORUMA DURUMU | A İYİ | TAŞIYICI YAPI | A DIŞ YAPI | A ÜST YAPI | A İÇ YAPI | A SÜSLEME | A RUTUBET | A YOK |
| | BX ORTA | | BX | B | B | B ELEMANLARI | B | BX İZİ VAR |
| | C FENA | | C | C | C | C | C | C ÖNEMLİ |

**AYRINTILI TANIM:**  
Yaylayolu Köy yerleşim alanı içerisinde kaba yonu ve moloz taş malzeme kullanılarak ile inşa edilmiştir. Çeşme tek ve sivri kemerlidir. Üçgen alınlıklı çeşme'nin oluşunun üzerinde yer aldığı düşünülen kitabesi yerinde bulunmamaktadır. Bu kitabe yerinin alt kısmında her iki tarafında nişler yer almaktadır. Hali hazırda kullanıldığı görülen çeşmenin, taştan oyma havuzu ve sağ tarafında yine orijinal olduğu düşünülen taştan oyma yalağı da bulunmaktadır. Sokak üzerinde bulunan çeşme, iki yönden moloz taş malzemeden avlu duvarı ile çevrelenmiş vaziyettedir. Bu duvarlar çeşme beden duvarı üzerine basmamaktadır.

- korunma alanında yapılacak uygulamalar için Koruma Bölge Kurulundan izin alınması gerektiğine,
- çeşmenin üzerine spre y boya ile yazı yazmak suretiyle 2863 sayılı yasaya muhalefet edenler hakkında yasal işlem başlatılmasına, adli makamların uygun görüşü alındıktan sonra spre y boya ile yazılan yazıların, yüzeye zarar vermeden düşük basınçlı hassas cephe temizliği yöntemi uygulanarak İl Özel İdaresi, KUDEB denetiminde ve ilgili idare sorumluluğunda temizlenmesine, uygulama sonrasına ilişkin bilgi belgelerin Koruma Bölge Kurulu Müdürlüğüne iletilmesine karar verildi.
