T.C.
KÜLTÜR VE TURİZM BAKANLIĞI
ÇANAKKALE KÜLTÜR VARLIKLARINI KORUMA BÖLGE KURULU
KARAR

Toplantı Tarihi ve No :30.11.2021/337
Karar Tarihi ve No :30.11.2021/7397

AVRUPA KONSEYİ	KÜLTÜREL VARLIKLARI KORUMA ENVANTERİ	D.K.V.K.E.	ANIT	ENVANTER NO:
TÜRKİYE				HARİTA NO:
İLİ: ÇANAKKALE	İLÇESİ: GÖKÇEADA	MAHALLE / KÖY: DEREKÖY KÖYÜ	KORUMA DERECESESİ	ANITSAL
SOKAK VE KAPI NO:	KADASTRO PAFTA: ADA: 323 PARSEL: 13			ÇEVRESEL
ADI:	YAPTIRAN:	YAPAN:	MİMARİ ÇAĞI: (ÜSLUP)	S.M.Ö.
	YAPIM TARİHİ:	KİTABE:	VAKFIYE:	2. GRUP

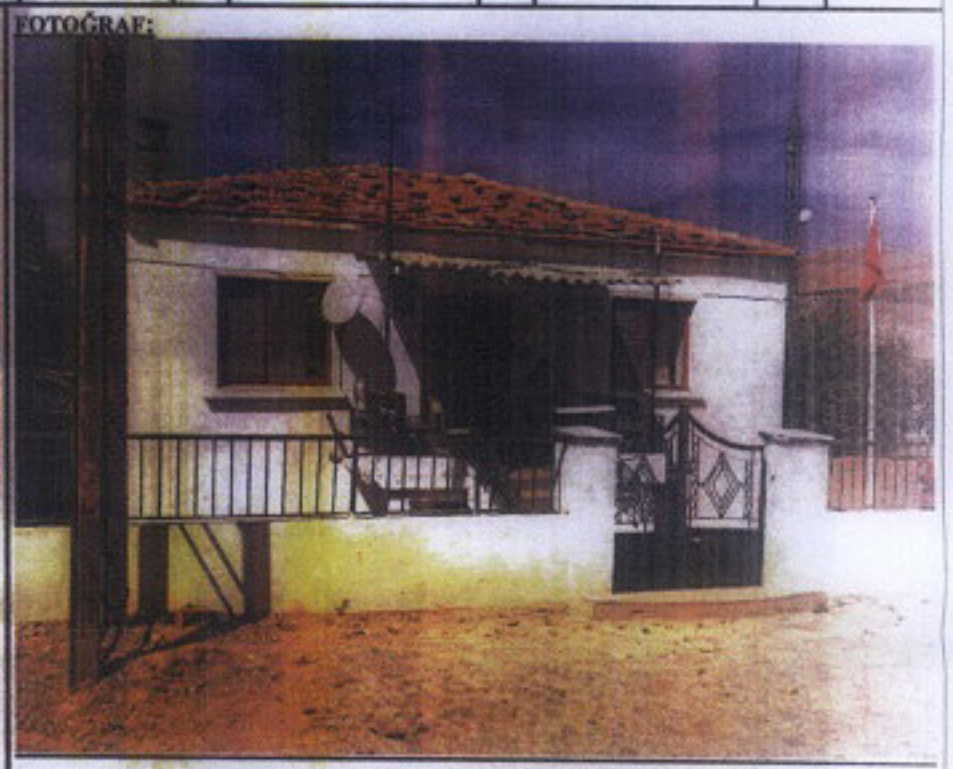
GÖZLEMLER: Kentsel Sit Alanında kalan taşınmaz üzerinde, yığma taş inşa sistemli, dış cephesi sıva ve boyalı, iki katlı, dikdörtgen plan şemasına sahip bir yapı bulunmaktadır.

YAPILAN ONARIMLAR: Taşınmazın giriş merdivenleri ve açıklıklarının değiştirilmiş, cephelerde ve iç mekânlarda aslına uygun olmayan onarım ve düzenlemelerin yapılmış olduğu görülmüştür.

Dikdörtgen plan şemasına sahip, yığma taş inşa sistemli yapının; iki kattan oluşan, tamamen ayakta ve Dereköy Yangın İlk Müdahale Ekip Binası olarak kullanılır durumda olduğu görülmüştür. Parsel üzerindeki yapının zaman içinde yol kotunun altında kalmasından ötürü birinci katına ve parsel içine ulaşım yoldan T planlı merdiven ile sağlanmaktadır. Yapının içerisine girildiğinde zemin katın depo amaçlı kullanılan odalardan ve bir banyodan oluştuğu, duvarların sıva ve kireç badanalı, tavanda ahşap kirişlerin görüldüğü, bazı odalarda tuğla duvarlar ile ek bölüntülerin yapılmış olduğu; birinci katta ise çalışma ve konaklama amaçlı kullanılan odalar ile bir banyo-wc alanının yer aldığı, zemin-tavan kaplamalarının, pencere-kapı doğramalarının değiştirilmiş olduğu tespit edilmiştir.
