T.C.
KÜLTÜR VE TURİZM BAKANLIĞI
DİYARBAKIR KÜLTÜR VARLIKLARINI
KORUMA BÖLGE KURULU
KARAR

Diyarbakır İli, Merkez, Sur İlçesi, Koruma Amaçlı İmar Planında, Suriçi Kentsel Sit Alanı içerisinde kalan, Savaş Mahallesi'nde bulunan, özel mülkiyete ait, tapunun 382 ada, 22 parselde kayıtlı taşınmazın tesciline ilişkin; Diyarbakır Kültür Varlıklarını Koruma Bölge Kurulu'nun 15.08.2017 tarih ve 4962 sayılı yapının tescilinin uygun görülmediği karar, Çevre Şehircilik ve İklim Değişikliği Bakanlığı, TOKİ Başkanlığı 4 Nolu Uygulama Dairesi Başkanlığının 03.12.2021 gün ve E-1152681 sayılı yazısı, Kurum görüşünün istendiği, Diyarbakır Kültür Varlıklarını Koruma Bölge Kurulu Müdürlüğünün 03.12.2021 gün ve 1975485 sayılı yazısı, Diyarbakır Çevre Şehircilik ve İklim Değişikliği İl Müdürlüğünün 14.12.2021 tarih ve 2447184 kurum görüş yazısı ile Diyarbakır Kültür Varlıklarını Koruma Bölge Müdürlüğünün 14.12.2021 tarih ve 1105862 sayılı uzman raporu okundu. (Tescil Fişi) ve konuya ilişkin bilgi, belgeler incelendi. Yapılan görüşmeler sonunda;

AVRUPA KONSEYİ	DOGAL VE KÜLTÜREL VARLIKLARI KORUMA ENVANTERİ (D.K.V.K.E)	ANIT	ENVANTER NO:		
T Ü R K İ Y E	KÜLTÜR VARLIKLARI VE MÜZELER GENEL MÜDÜRLÜĞÜ		HARİTA

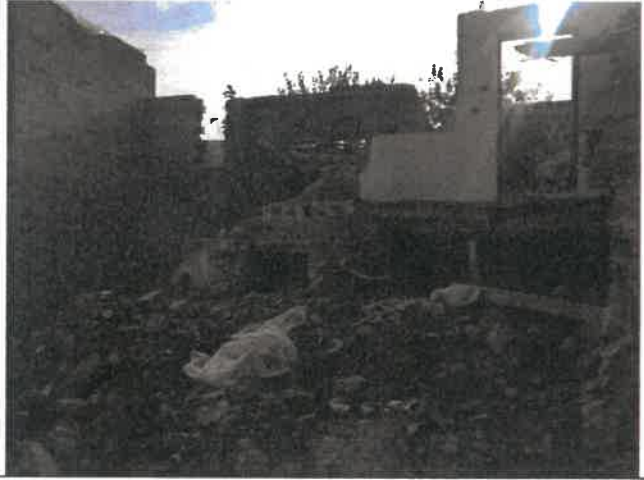
FOTOĞRAF:

KORUNMUŞLUK DURUMU:	TAŞIYICI YAPI: KÖTÜ	CEPHE DURUMU: KISMEN İYİ	ORTU DURUMU: KÖTÜ	İÇ YAPI DURUMU: KISMEN İYİ	BEZEME DURUMU:	RUTUBET DURUMU:
---------------------	---------------------	--------------------------	-------------------	----------------------------	----------------	-----------------

GÖZLEMLER: Taşınmaz 2015-2016 yılları arasında Suriçi Bölgesinde yaşanan olaylardan kaynaklı büyük oranda tahribata uğrayıp kısmen yıkılmıştır.

AYRINTILI TANITIM: 2016 yılı mayıs ayında yapılan hasar tespit çalışmalarında yapıya ait fotoğraflara ulaşılmıştır. Fotoğraflarda yuvarlak kemerli eyvan kemeri ve pencereler görülmektedir. Eyvana çıkışı sağlayan nitelikli taş bir merdiven de tespit edilmiştir. Yerinde yapılan incelemede ise taşıyıcı duvarların büyük oranda yıkılmış olduğu, döşemelerin çöktüğü tespit edilmiştir. Tescilli yapıların yoğun olarak yer aldığı sokakta söz konusu taşınmaz da sokak doku bütünlüğünü oluşturmaktadır. Bitişğinde yer alan tescilli taşınmazlar ile ortak nitelikli duvarları bulunmaktadır.
