T.C.
KÜLTÜR VE TURİZM BAKANLIĞI
DİYARBAKIR KÜLTÜR VARLIKLARINI
KORUMA BÖLGE KURULU
KARAR

Toplantı Tarihi ve No :22.12.2021-341
Karar Tarihi ve No :22.12.2021-8966
Dosya No :21.00.2077

AVRUPA KONSEYİ	DOĞAL VE KÜLTÜREL VARLIKLARI KORUMA ENVANTERİ (D.K.V.K.E)		ENVANTER NO:	
TÜRKİYE	KÜLTÜR VARLIKLARI VE MÜZELER GENEL MÜDÜRLÜĞÜ		ANIT	
İLİ: DİYARBAKIR	İLÇESİ: SUR	MAHALLE/MEVKİ: İNÖNÜ MAH.	KORUMA DERECESESİ	ANITSAL 1 2 3
SOKAK VE KAPI NO:		KADASTRO: PAFTA: ADA: 462 PARSEL: 26	ÇEVRESEL	1 2 3
ADI: KONUT	YAPTIRAN:	YAPAN:	MİMARİ ÇAĞI:	
	YAPIM TARİHİ:	KİTABE:	VAKFIYE:

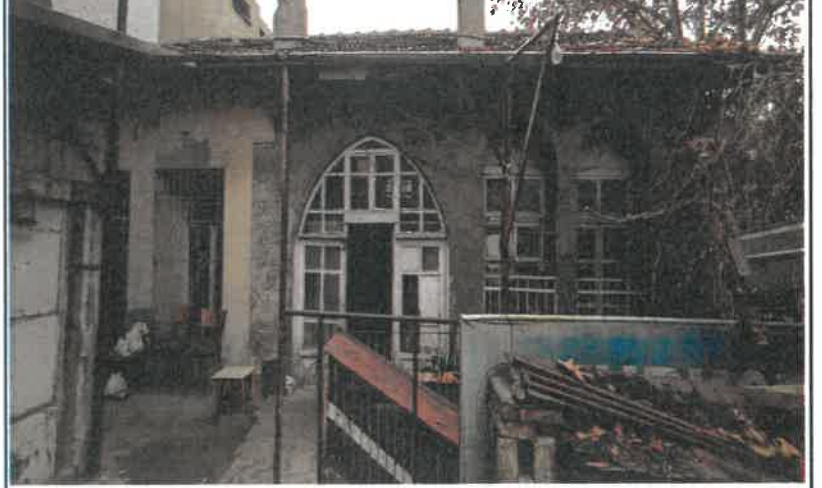
FOTOĞRAF:

GENEL TANIM: Konut, dikdörtgen planlı, avlulu ve Z+1 katlı olarak inşa edilmiştir.

KORUNMUŞLUK DURUMU: İYİ	TAŞIYICI YAPI: İYİ	CEPHE DURUMU: İYİ	ÖRTÜ DURUMU: İYİ	İÇ YAPI DURUMU: İYİ	BEZEME DURUMU: KÖTÜ	RUTUBET DURUMU: İYİ
-------------------------	--------------------	-------------------	------------------	---------------------	---------------------	---------------------

GÖZLEMLER: "Korunması Gerekli Taşınmaz Kültür Varlığı" özelliği göstermektedir.

AYRINTILI TANITIM: Diyarbakır İli, Merkez, Sur İlçesi, İnönü Mahallesi, Sur Kentsel Sit Alanında kalmaktadır. Konut, avlulu ve Z+1 katlı olarak inşa edilmiştir. Konuta batıdan basık kemerli ve demir doğramadan yapılmış bir kapıdan avluya girilmektedir. Zemin kata giriş demir profil ve demir sac ile kapatılmış olduğundan, dükkanların içerisinden geçilerek görmek mümkündür. Zemin katın içerisine giriş yarım daire formulu, demir doğramalı bir kapıdan girilmektedir. Kapının sağında dikdörtgen formulu, demir doğramalı başka bir kapı bulunmaktadır. Kapı kapalı olduğundan içerisi görüntülenememiştir. Solunda ise kare formulu ve basık kemerli bir pencere bulunmaktadır. Zemin katın içerisinin gerek karanlık olması ve gerekse içerisinde bulunan malzemelerden dolayı içeriden tam olarak görüntü alınmamıştır. Avlunun kuzey kanadı dükkanlardan oluşmaktadır. Zemin katı Avludan, betonarme olarak yapılmış merdivenlerden birinci kata çıkılmaktadır. Birinci katın önü teras şeklindedir. Bu teras kısmında sonradan betonarme olarak inşa edilen bir kulübe bulunmaktadır. Birinci kata giriş ahşap doğrama ile kapatılmış, sivri kemerli bir açıklıktan eyvana girilmektedir. Eyvanın güney duvarında dikdörtgen formulu, küçük bir pencere bulunmaktadır. Eyvanın sağında ve solunda birer oda bulunmaktadır. Sağda bulunan odanın avluya bakan cephesinde dikdörtgen, yarım daire formulu, ahşap doğramalı ve demir parmaklıklı iki adet pencere bulunmaktadır. Ayrıca batı duvarında kare formulu, ahşap doğramalı bir pencere bulunmaktadır. Eyvanın solunda bulunan odanın ise avluya bakan cephesinde dikdörtgen formulu, ahşap doğramalı ve demir parmaklıklı iki adet pencere güney duvarında ise dikdörtgen formulu, küçük bir pencere açıklığı bulunmaktadır. Odanın doğu duvarında büyük bir niş bulunmaktadır. Birinci katın duvarları tamamen sıvanıp boyanmıştır. Yerler beton şaptır. Üst örtü sistemi ise ahşap kirişleme üzeri beşik çatıdır. Saçakların altında bulunan ahşap ve taş bingiler özgünlüğünü korumaktadır.
