KÜLTÜR VE TURİZM BAKANLIĞI
İZMİR 2 NUMARALI KÜLTÜR VARLIKLARINI
KORUMA BÖLGE KURULU
KARAR

KARAR TARİHİ VE NO : 13.12.2021- 15456

AVRUPA KONSEYİ	Doğal Ve Kültürel Varlıkları Koruma Envanteri D.K.C.K.E		KÜLTÜR VARLIĞI	Envanter No: 35.02/2301				
TÜRKİYE	Kültür Varlıkları ve Müzeler Genel Müdürlüğü			Harita No:				
İli: İZMİR	İlçesi: BERGAMA	Mahalle Köy: ULUCAMI		KORUMA DERECESESİ	1.Grup Yapı			
SOKAK : -		Pafta:-	Ada: 655 Parsel: 8		2.Grup Yapı	X		
Adı: KONUT+DÜKKAN	Yaptıran: -	Yapan: -	Mimari Çağı: .	Üslup: -				
	Yapım Tarihi: -	Kitabe: -	Vakfiye:-					
Genel Tanım: Yapı; yapım tekniği, yapım malzemeleri, cephe özellikleri, gabarisi vb. özellikleri ile geleneksel dokuya uyum sağlamakta ve korunması gerekli taşınmaz kültür varlığı niteliği taşımaktadır.								
Koruma Durumu	A İyi B Orta C Fena	Taşıyıcı	A Dış Yapı B C	A Üst Yapı B C	A İç Yapı B C	A Süsleme Elemanları B C	A Rutubet B C	A Yok B İzi Var C Önemli
Vaziyet planı:			Fotoğraf:

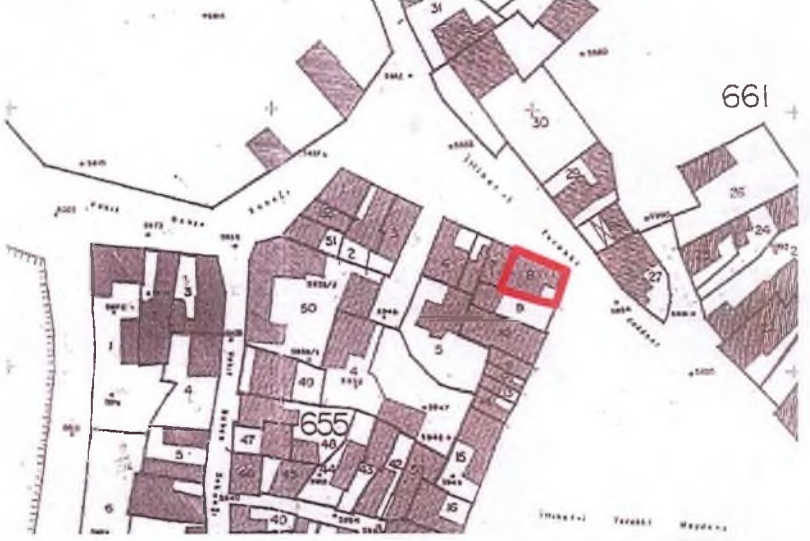
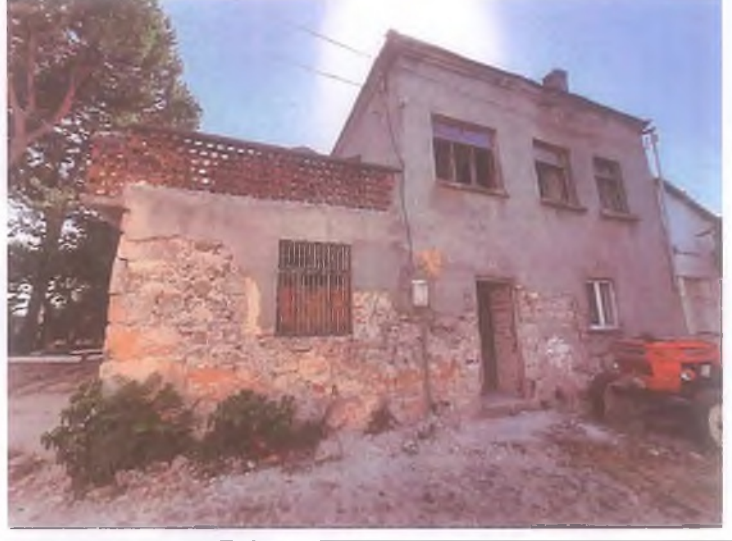
Gözlemler: Çevreye katkı değeri yanında, mimari, mahalli, işlevsel, özgünlük ve onarılabirlik değerlerine sahiptir.

Bugünkü Sahibi:	ŞAHİS		Bakımından sorumlu olması gereken kuruluş: SAHİBİ					
Yapılan Onarımlar: Yapıda; cephe açıklık doğramalarında pvc malzeme ile yenileme, yer yer çimento sıva uygulaması, iç kısımda tavanlarda kontplak uygulanması, tuğla duvar ilaveleri yapılması, çatı kiremitlerinin yenilenmesi gibi niteliksiz müdahaleler gözlemlenmiş olmakla birlikte, muhdes ve dönem ekleri rölöve, restitüsyon ve restorasyon projeleri kapsamında netleşebilecektir.								
Ayrıntılı Tanım:			Teknik bilgiler:					
Köşe konumlu bitişik nizamlı taşınmaz üzerinde; kargir yapım tekniği ile inşa edilmiş zemin+1 katlı, marsilya kiremit çatı kaplamalı ana yapı ile tek katlı teras çatılı bitişik eklenti yapı yer almaktadır. Ana yapı konut kullanımlı, zemin+1 katlıdır. Ana yapının yaklaşık yarısı kadar taban oturumunda olan bitişik eklenti, köşe konumlu tek katlı ve dükkan kullanımlıdır. L formunu oluşturan bitişik yapıları dikdörtgen formuna bütünleyen bahçe, dükkanın yan tarafında olup, ana yapı sofasından ulaşılmaktadır. Dükkana dışarıdan ve ana yapı içerisinden giriş mevcuttur. Zemin katta sofadan 2 oda, bahçe ve dükkana; üst kat sofasından dükkan biriminin üzeri betonarme teras çatıya ve 2 odaya ulaşılmaktadır. Taşınmazın zemin kat duvarları taş üst kat duvarları bağdadi ve dolu tuğla malzemeden inşa edilmiştir. Zemin katta zemin beton tavanların bir kısmı özgün ahşap kaplamalı bir kısmı kontrplak kaplamalıdır. Üst kata çıkan ahşap merdiven özgündür. Üst katta zemin ve tavan kaplamaları özgün ahşap kaplamalıdır. Yapıda, özgün nişler ve gömme dolaplar mevcuttur.			Su X
