T.C.
KÜLTÜR VE TURİZM BAKANLIĞI
ESKİŞEHİR KÜLTÜR VARLIKLARINI KORUMA BÖLGE KURULU

KARAR

Afyonkarahisar İli, Bolvadin İlçesi, Taşağıl Köyü, 122 ada, 40 parselde yer alan Köy Mezarlığının tescili ve korunma alanının belirlenmesine esas Kütahya Vakıflar Bölge Müdürlüğü, Sanat Eserleri ve Yapı İşleri Şube Müdürlüğünün 12.02.2021 tarihli ve 35030805-150.01.02-E.19611 sayılı yazısı ve ekleri doğrultusunda Kurul Müdürlüğü uzmanlarınca yapılan yerinde incelemede Bolvadin İlçesi, Taşağıl Köyü ve Dişli Kasabası sınırları içerisinde tespit edilen sarnıçların (11 adet) tescil konusunun değerlendirilmesine ilişkin; Kurul Müdürlüğü uzmanlarının 22.04 2021 tarih, 729664 sayılı yerinde inceleme raporu ve ekleri, Kurum görüşlerinin istendiği Kurul Müdürlüğünün 27.04.2021 tarih, 1349347 sayılı yazısı ve ekleri, Afyonkarahisar Valiliği, Kadastro Müdürlüğünün 17.05.2021 tarih, 1351345 sayılı yazısı ve ekleri, 29.06.2021 tarih, 814336 sayılı dosya inceleme raporu okundu, tescil fişleri, fotoğrafları, ve dosyası, incelendi, yapılan görüşmeler sonunda;

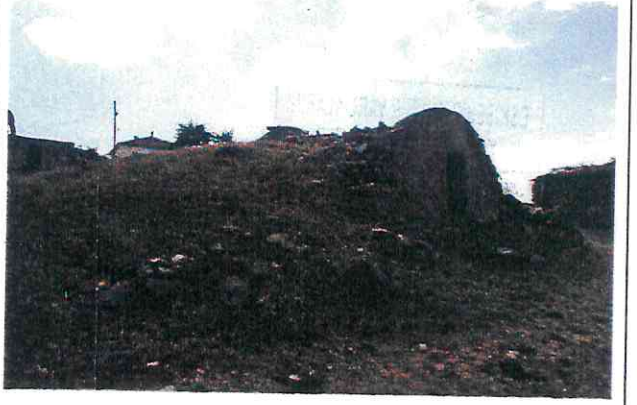
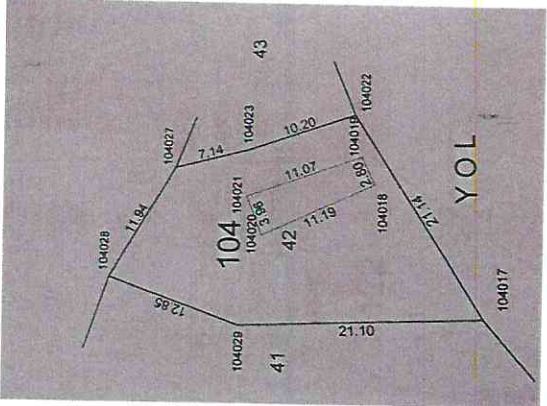
<p>AYRINTILI TANIM: Taşağıl Köy iç yolunun kenarında yer alan sarnıç dikdörtgen planlı olup kayrak taşı ve moloz taşla inşa edilmiştir. Üzeri toprak kaplı olan sarnıcın menfez bölümü kapalı durumdadır. Kuzey- güney doğrultuda uzanan Sarnıç beşik tonozlu örtülü olup yarım dairevi giriş kapısı kuzey yönde yer almaktadır. Girişin söve ve kemerlerinde kaba yonu taşlar kullanılmıştır. Giriş açıklığından yapının zeminine ulaşımı sağlayan merdivenin sahanlığına geçilmektedir. Sahanlık ve basamaklar betonarmedir. İç mekan beden duvarları suları muhafaza etme amaçlı sıvalı vaziyettedir. Yapının önünde hayvanları sulama amaçlı yalak olarak kullanılan mimari parçalar bulunmaktadır.</p>					TEKNİK BİLGİLER	SU	ELEKTRİK	ISITMA	KANALİZASYON
