T.C.  
KÜLTÜR VE TURİZM BAKANLIĞI  
ESKİŞEHİR KÜLTÜR VARLIKLARINI KORUMA BÖLGE KURULU

KARAR

**Toplantı Tarih ve no:** 26.11.2021 – 390  
**Karar Tarih ve no :** 26.11.2021 – 10168

## LOJMAN BİNASI VE ÇAMAŞIRHANE KORUNMA ALANI KOORDİNAT LİSTESİ

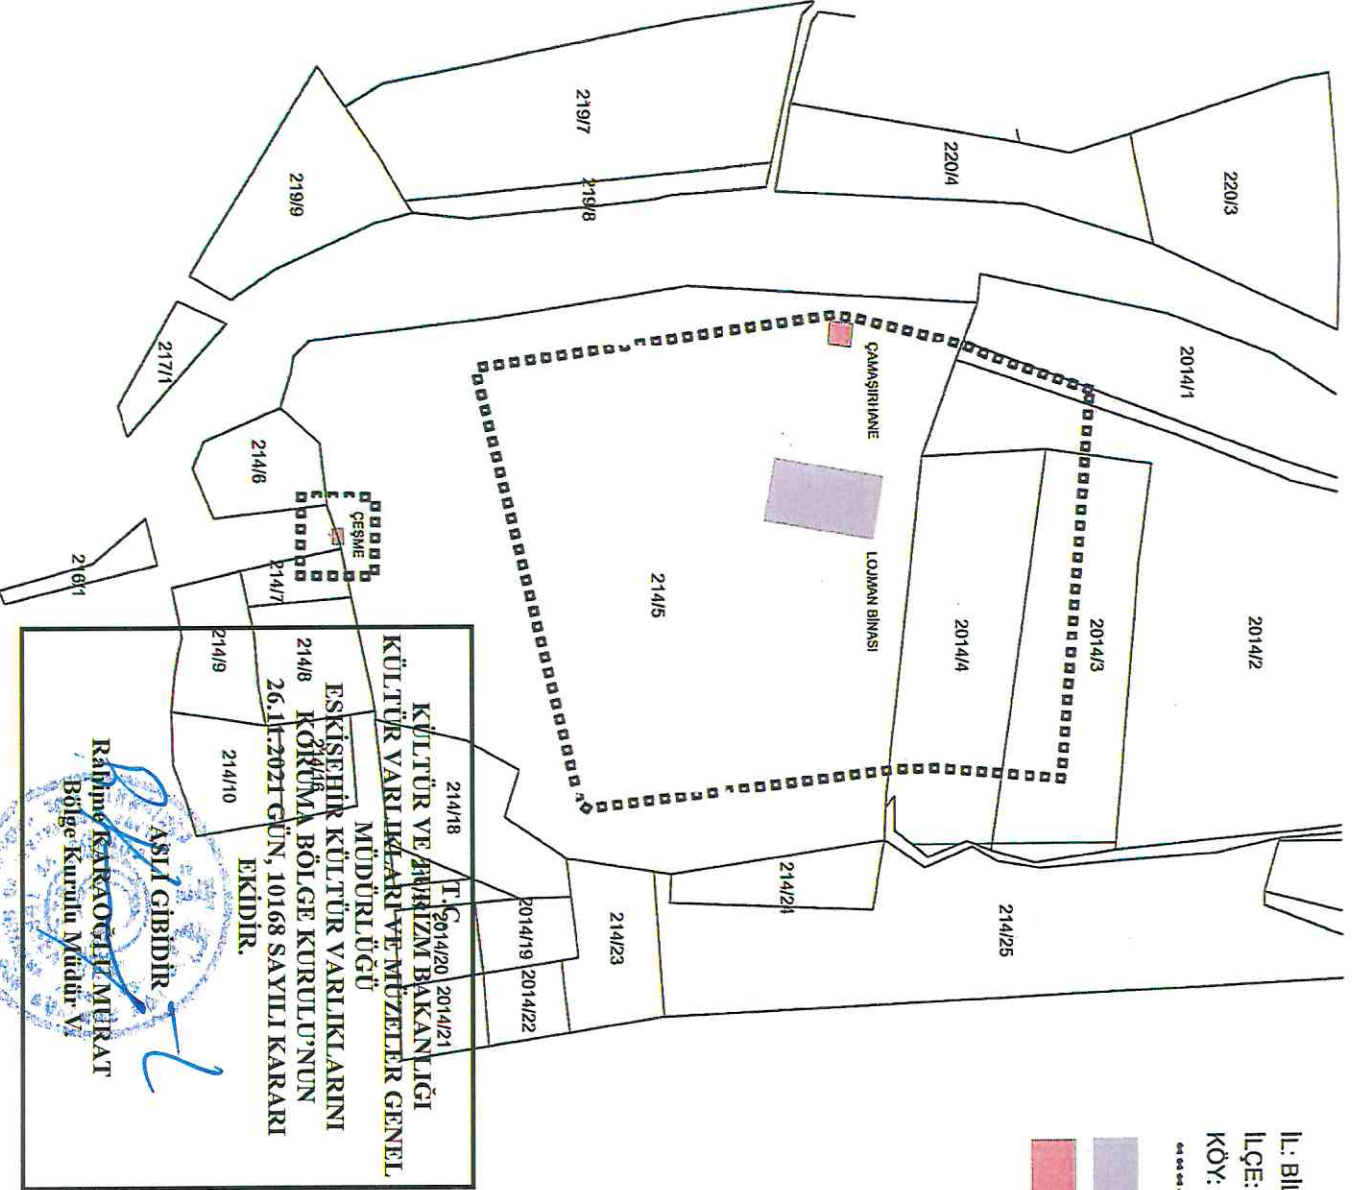
# KORUNMA ALANI KROKİSİ

KORUNMA ALANI SINIRI

I. (BİR) GRUP KORUNMASI GEREKLİ KÜLTÜR VARLIĞI  
II. (İKİ) GRUP KORUNMASI GEREKLİ KÜLTÜR VARLIĞI

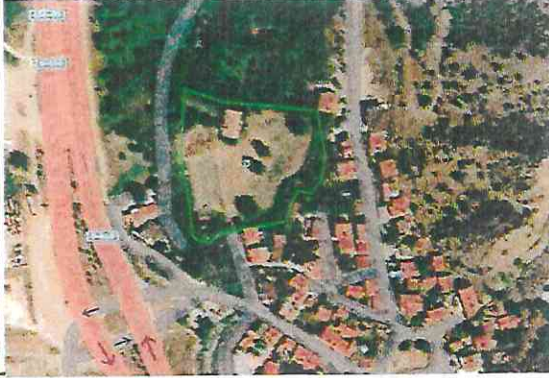
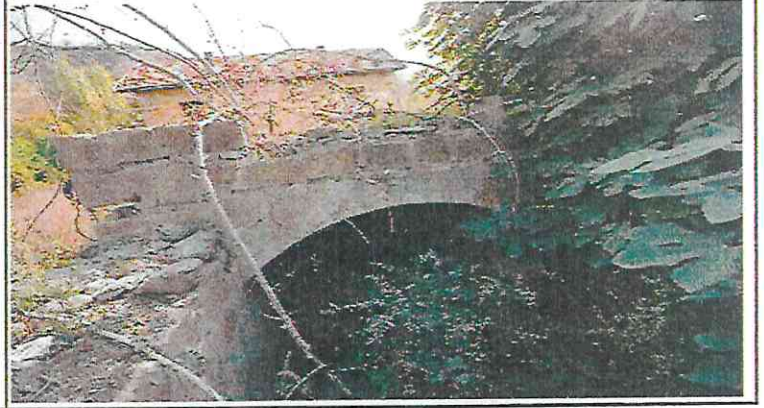
## VAZİYET PLANI :

kemerli yapının yapım tarihi ile ilgili elimizde bulunan tek kayıt çeşme üzerinde yer alan 1901 tarihidir. Kemerli yapı 380 \* 350 cm ölçülerinde 230 cm yüksekliğinde olup çamaşırhane olarak kullanıldığını tahmin edilmektedir. Taşınmazın tapu kayıtlarında çamaşırhane geçmekte olup bu kemerli yapının bu amaçla kullanıldığı muhtemeldir. Kesme taş ve araya atılmış tuğla malzeme ile örülmüş yapıda güney cephe kemerli olarak düzenlenmiştir.

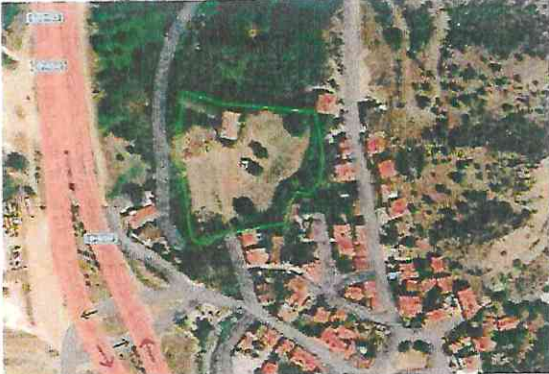
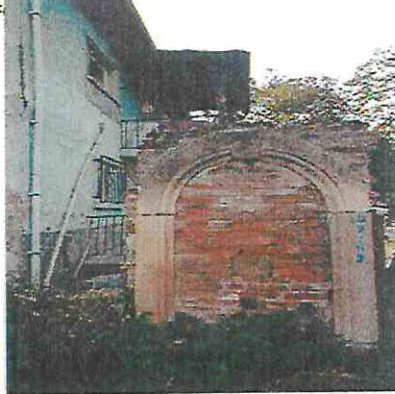
Çeşme ve kemerli yapının yapım tarihi ile ilgili elimizde bulunan tek kayıt çeşme üzerinde yer alan 1901 tarihidir. Çeşme, iki sütun üzerine oturan kemer formulu iki taş ile araya yerleştirilmiş kilit taşı ve aralara doldurulmuş olan tuğla malzemeden oluşturulmuş iki cepheli bir formda yapılmıştır. Çeşme mevcut hali ile özgün olup yalak kısmından itibaren mevcut zeminin altında kaldığı görülmüştür. Çemenin ana malzemelerinden olan ve dikine yerleştirilmiş taş sütunlar metal malzeme ile birbirine tutturularak taşların mukavemeti artırılmıştır.
