T.C.
KÜLTÜR VE TURİZM BAKANLIĞI
ÇANAKKALE KÜLTÜR VARLIKLARINI
KORUMA BÖLGE KURULU
K A R A R

Çanakkale İli, Gökçeada İlçesi, Tepeköy Köyünde yer alan, Kentsel Sit Alanı'nda bulunan, özel mülkiyet adına kayıtlı, 145 ada, 6 parseldeki yapının, Korunması Gerekli Taşınmaz Kültür Varlıkları ve Sitlerin Tespit ve Tescili Hakkında Yönetmelik ile 2863 sayılı yasanın 6. ve 7. Maddesinde belirtilen korunması gerekli taşınmaz kültür varlığı özelliklerini taşıdığı görüldüğünden tescil edilmesine, koruma grubunun 2. Grup olarak belirlenmesine, taşınmaza ilişkin hazırlanan tescil fişinin ve sunulan rölövenin uygun olduğuna, taşınmazın tapu beyanlar hanesine "*Sivil Mimarlık Örneği Olarak Tescilli, Korunması Gerekli 2. Grup Taşınmaz Kültür Varlığıdır*" ve "*Kentsel Sit Alanında Kalmaktadır*" şerhlerinin ayrı ayrı düşülmesine; 05.11.1999 tarih ve 660 sayılı ilke kararı uyarınca tescilli taşınmaz için hazırlanacak restitüsyon ve restorasyon projelerinin Kurulumuza iletilmesine karar verildi.

AVRUPA KONSEYİ	KÜLTÜREL VARLIKLARI KORUMA ENVANTERİ	D.K.V.K.E.	ANIT	ENVANTER NO:
TÜRKİYE				HARİTA NO:
İLİ: ÇANAKKALE	İLÇESİ: GÖKÇEADA	MAHALLE / KÖY: TEPEKÖY KÖYÜ	KORUMA DERECESE	ANITSAL
SOKAK VE KAPI NO:	KADA

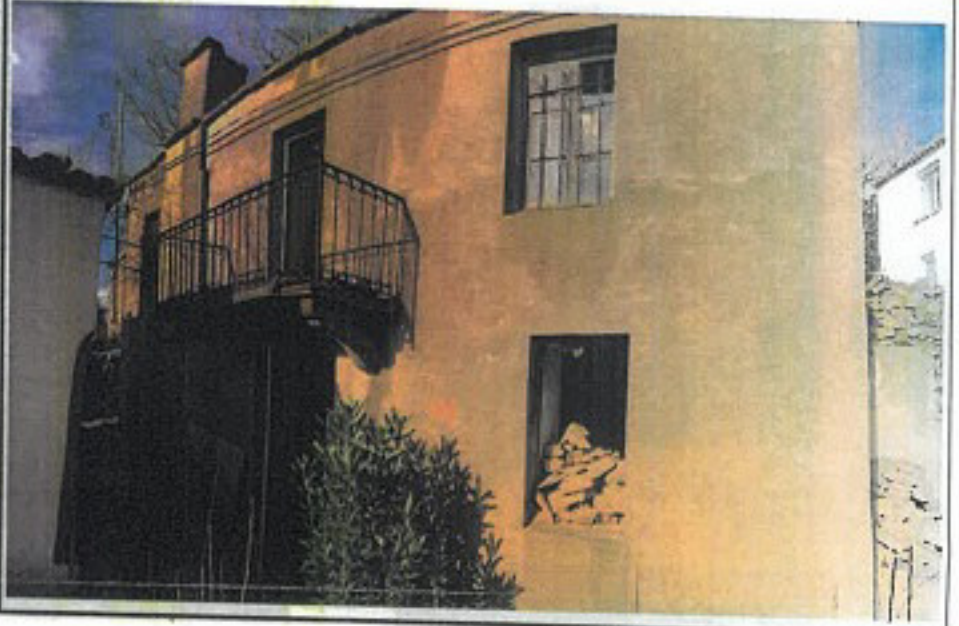
FOTOĞRAF:

GÖZLEMLER: Kentsel Sit Alanında kalan taşınmaz üzerinde, yığma sistem ile inşa edilmiş iki katlı bir yapı ve tek katlı bir eklenti bulunmaktadır.

Tepeköy Köyü'nün güney kısmında yer alan taşınmazda, moloz taş malzemeden yığma sistem ile inşa edilmiş, 2 katlı bir yapı bulunduğu görülmüştür. Cepheleli sıvalı olan yapının kuzeybatı cephesindeki zemin kotu yapının ikinci kat döşemesinden daha yüksekte bulunmaktadır. Yapının kuzeydoğu cephesindeki boşlukta geçmişte yapıya bitişik konumda olan miştemilata ait duvarlar ve ana yapının doğu duvarında da çatı izi bulunmaktadır. Doğramaları, çatısı ve kat döşemesi yok olmuş durumdaki yapıya güneydoğu cephe orta noktasından girilmekte olup girişin hemen üstünde ferforje korkulukları olan beton bir balkon bulunmaktadır. Girişi karşılayan bölümün kuzeybatı duvarında, geçmişte bu alanda yer alan merdivene ait izler görülmekte olup günümüzde merdiven ve kat döşemesi yok olmuş durumdadır. Merdivenin bulunduğu alanın sağdaki bölümde, zemin kat kuzeydoğu cephesine bakan duvarda bir adet ocak ve niş görülmektedir. Merdivenin bulunduğu alanın solundaki bölümün zemin kısmında ise eğimli bir kaya yüzey bulunmaktadır. Bu bölümde üst kat güneydoğu cephe duvarında bir adet ocak ve ocağa ait baca görülmektedir. Üst kat güneybatı cephesi duvarında ise bir adet niş yer almaktadır. Yapının doğrama boşlukları dikdörtgen formda olup pencerelerin bazılarında dökme demir parmaklık bulunmaktadır. Günümüzde yerinde olmayan alaturka kiremitle kaplı kırma çatının altında, saçak altı taş silme bulunduğu görülmektedir.
