T.C.  
KÜLTÜR VE TURİZM BAKANLIĞI  
Erzurum Kültür Varlıklarını Koruma Bölge Kurulu

KARAR

Erzincan İli, Merkez, Yalınca Köyü, 204 ada, 8 parselde yer alan, mülkiyeti Mığısı Köyü Cami Vakfı'na ait olan, herhangi bir sit alanı içerisinde bulunmayan ve 2863 sayılı Kanun kapsamında korunması gerekli taşınmaz kültür varlığı olarak tescil kaydı olmayan caminin tescile değer olup olmadığına değerlendirilmesi talebini içeren Erzurum Vakıflar Bölge Müdürlüğü'nün 20.10.2021 tarihli ve E.134078 sayılı yazısı ve ekleri, 2863 sayılı Kanununun 7. maddesi gereği Erzurum Kültür Varlıklarını Koruma Bölge Kurulu Müdürlüğü'nün 19.11.2021 tarihli ve E.1926359 sayılı yazısı ile ilgili Kurumlardan talep edilen Kurum görüşleri, Erzurum Kültür Varlıklarını Koruma Bölge Kurulu Müdürlüğü'nün 22.12.2021 tarihli ve 1116505 sayılı uzman raporu okundu. Dosyasındaki bilgi belgeler incelendi. Yapılan görüşmeler sonucunda;

İLİ: ERZİNCAN	İLÇESİ: MERKEZ	MAHALLE VE KÖY: YALINCA	KORUMA DERECESESİ	ANITSAL	X	2	3
SOKAK VE KAPI NO: -		KADASTRO PAFTA ; ADA : 204 PARSEL: 8		ÇEVRESEL	1	2	3
ADI: CAMİ	YAPTIRAN: -	YAPAN: -	MİMARİ ÇAĞI:				
	YAPIM TARİHİ: -	KİTABE: -	VAKFIYE:

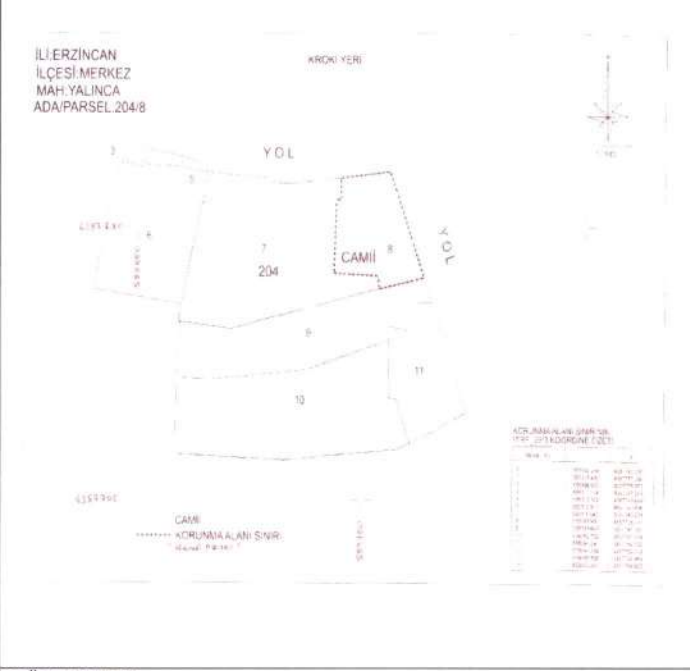
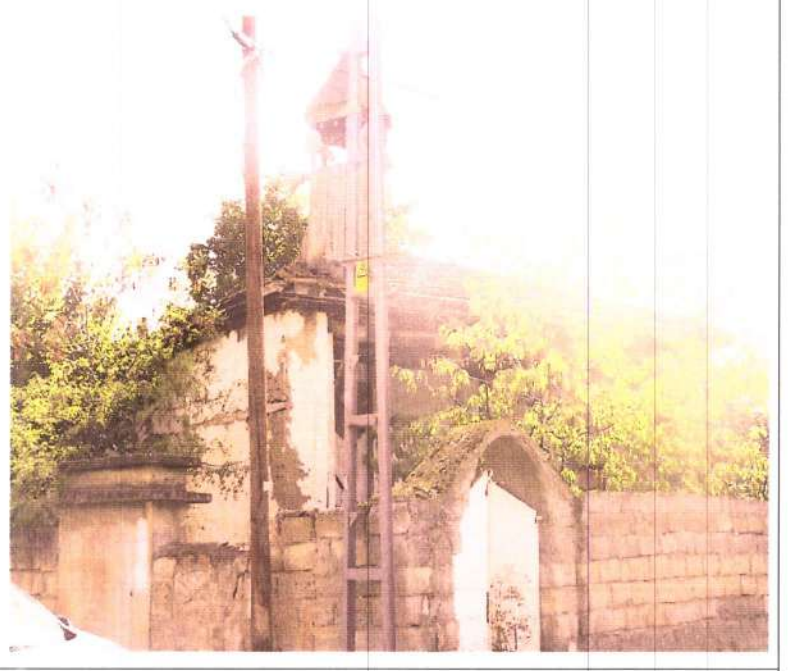
KORUMA DURUMU	A	İYİ	TAŞIYICI	A	DIŞ YAPI	A	ÜST YAPI	A	İÇYAPI	A	SÜSLEME ELEMANLARI	A	RUTUBET	A	YOK
	B	ORTA		B		B		B		B		B		B	İZİ VAR
	X	FENA		X		X		X		X		X		C	ÖNEMLİ

Erzincan İli, Merkez, Yalınca Köyü, 204 ada, 8 parselde yer alan camii köy yerleşkesi içinde bulunmaktadır. Mülkiyeti Mığısı Köyü Cami Vakfı'na ait olan söz konusu cami dikdörtgen planlı olup, kuzeyde son cemaat yeri yer almaktadır. Son cemaat yerinin batı cephesi duvarla kapatılmış olup diğer cepheler açık tutulmuştur. Küçük, basit tarzda yapılmış ahşap bir minaresi olan caminin minareye çıkışı sağlayan ahşap merdiveni bulunmaktadır. Caminin dış cepheleri ahşap hatıllarla desteklenmiş, aydınlatma aracı olarak ahşap kanatlı pencereler kullanılmıştır. Kerpiçten inşa edilen caminin yer yer sıvaları dökülmüştür.	ÖNERİLEN KULLANIMI:
--	---------------------
